Les portails romans de la cathédrale Notre-Dame de Tournai (Belgique). Résultats de l'étude matérielle et technique en vue de la conservation

Judy De Roy¹, Laurent Fontaine², Lieselote Hoornaert¹, Roel Hendrickx²,
Camille De Clercq¹, Sam Huysmans¹ et Hilde De Clercq²
Institut Royal du Patrimoine Artistique (IRPA), Parc du Cinquantenaire 1, 1000 Bruxelles

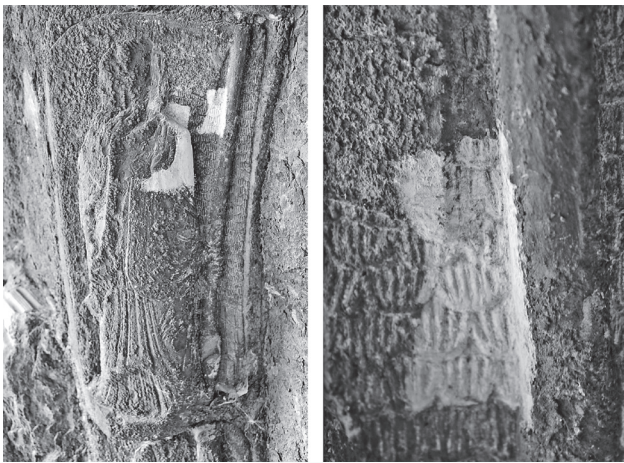
Dans sa monographie consacrée à la cathédrale de Notre-Dame (1842), le Maître d'Anstaing ne mentionne aucune trace de revêtements "peints" sur les portails. Les témoins de couches picturales sont effectivement difficilement perceptibles sous les épais encroûtements noirs recouvrant bon nombre des surfaces sculptées (fig. 3).

Fig. 3. Porte du Capitole, personnage ailé dont la tête a été bûchée et détail de l'aile. Les vestiges de la monochromie blanche sont importants (© KIK-IRPA).

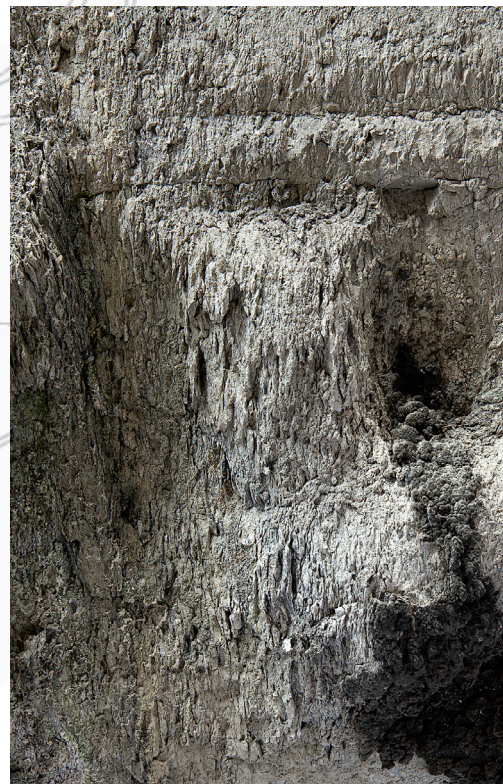
La majorité des pertes de matière sont provoquées par le délitage (ou délamination) de la pierre (fig. 4). Le glossaire décrit le délitage comme un détachement selon une orientation préexistante de la pierre et qui conduit à la dissociation d'une ou plusieurs couches de pierre. Des

Fig. 4. Porte du Capitole, détail de la voussure trilobée. Le décor est totalement illisible suite à l'importante perte de matière provoquée par le délitage (© KIK-IRPA), Bruxelles, X057494.

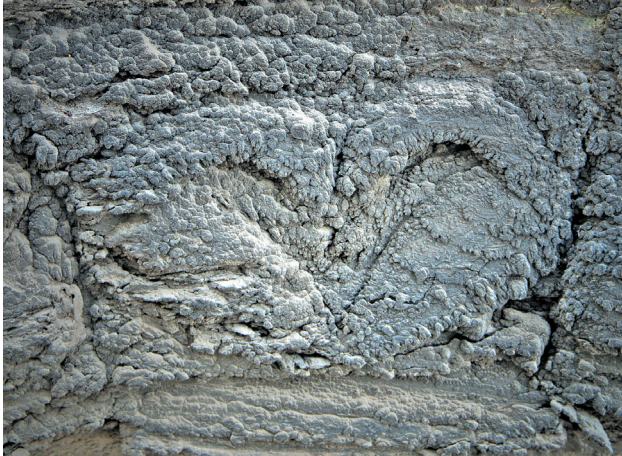
croûtes noires se sont développées sur les surfaces protégées de l'impact direct de la pluie battante et des ruissellements d'eau (fig. 5). Assez localement, on observe une colonisation biologique sous forme d'algues, de lichens et de mousses (fig. 6).

Fig. 5. Porte Mantile, détail d'un claveau du premier rouleau du bandeau cintré. La surface du décor à faible relief est recouverte d'une épaisse croûte noire (© KIK-IRPA), Bruxelles, X057371.

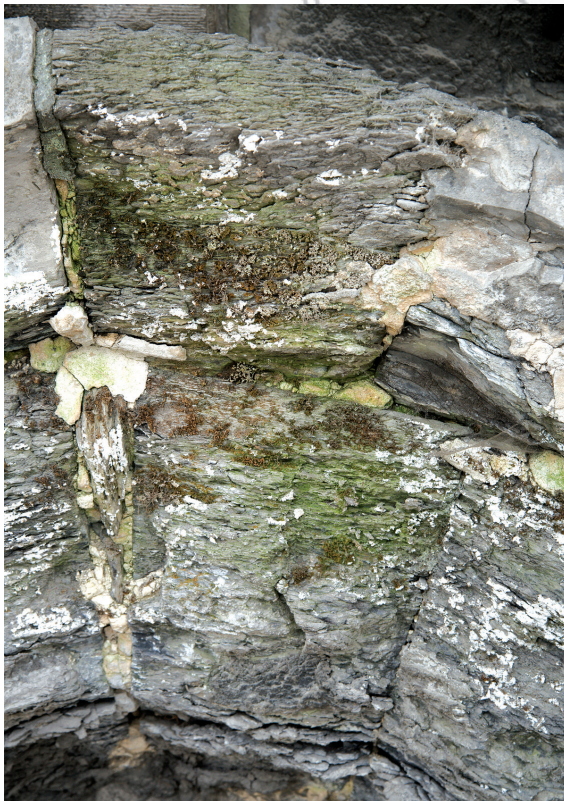
Fig. 6. Porte Mantile, détail d'un claveau au sommet de la voussure trilobée. Le mauvais état de conservation du cordon-larmier a entraîné le développement d'algues, de lichens et de mousses (© KIK-IRPA), Bruxelles, X057376.

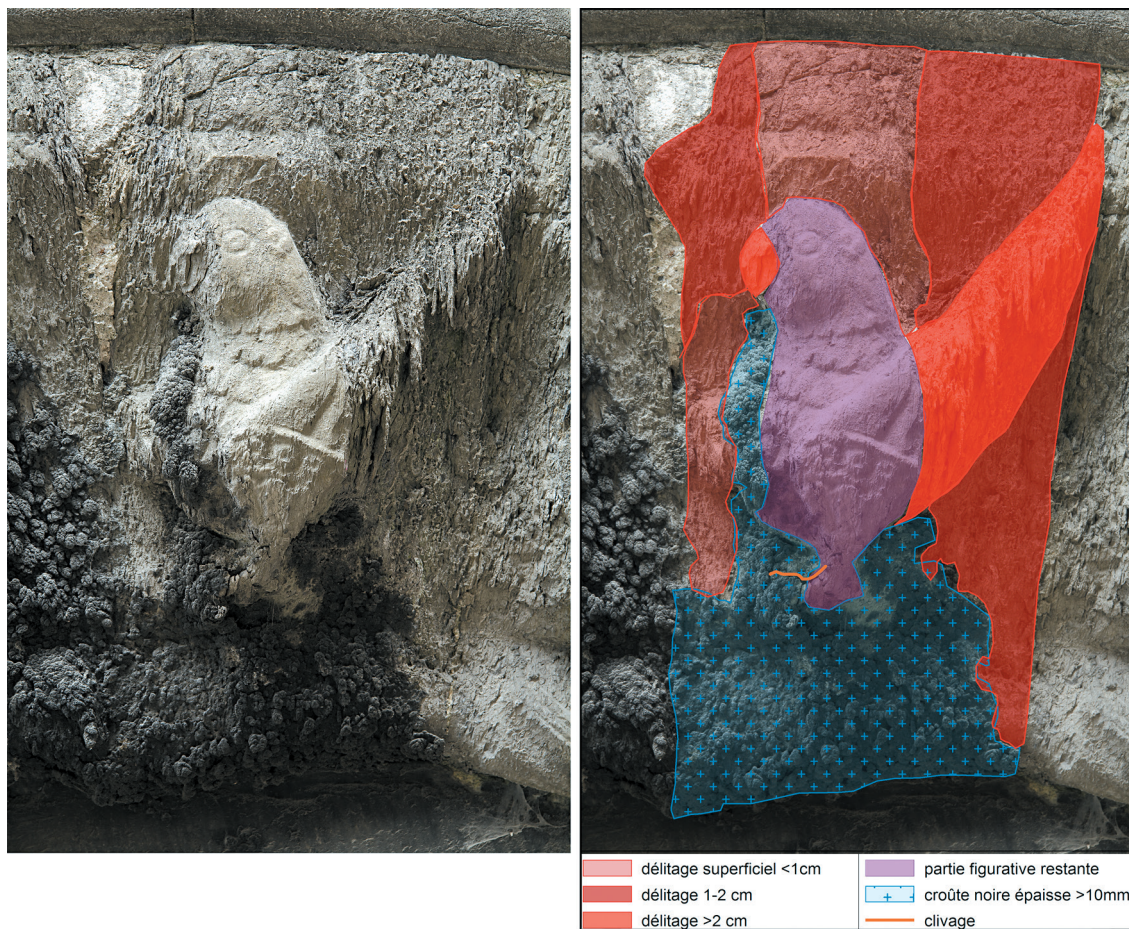
Fig. 7. Porte du Capitole, état de conservation actuel (2013) d'un claveau de la voussure trilobée et mapping correspondant. Les bordures schisteuses entourant le noyau sont bien visibles (pose en délit avec lit en joint) (© KIK-IRPA), Bruxelles, X057496. Mapping réalisée par L. Hoornaert.

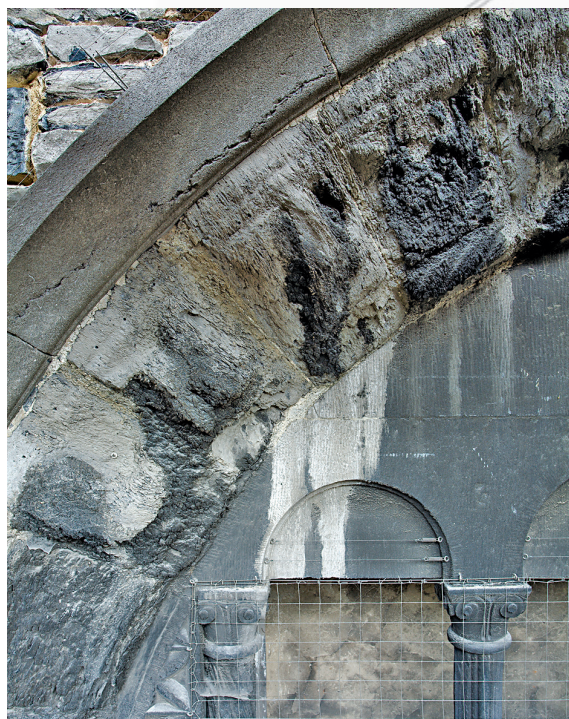
Fig. 8. Porte du Capitole, côté nord-est (le plus exposé aux intempéries) : la majorité des éléments figuratifs ont disparu suite au délitage (© KIK-IRPA), Bruxelles, X057512.

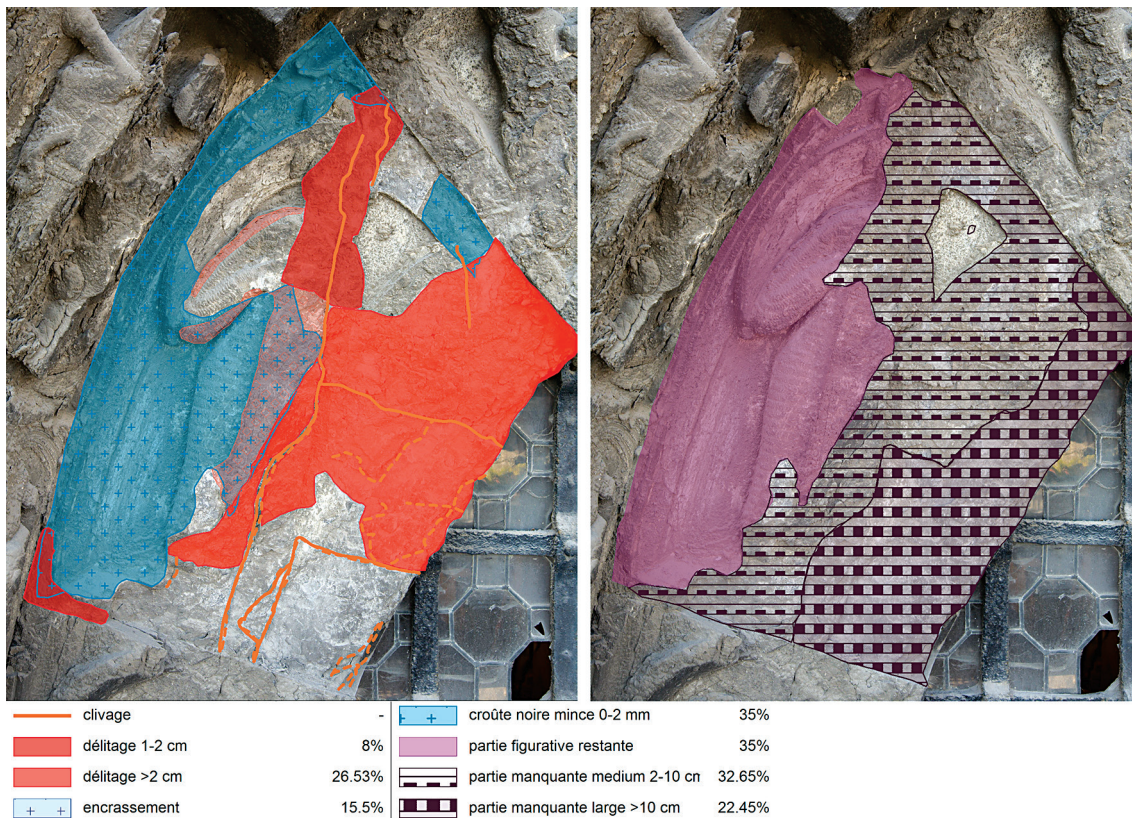
Fig. 9. Porte Mantile, mapping de l'état de conservation actuel (2013) d'un claveau du bandeau cintré dont une grande partie de la sculpture a été perdue. Mapping réalisé par L. Hoornaert (© Hoornaert).

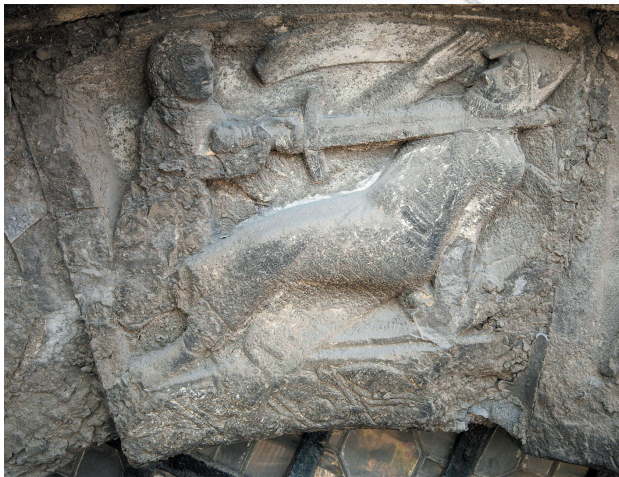
Fig. 10. Porte Mantile, détail du centre du bandeau cintré (bien protégé) dont la majorité de la sculpture romaine originale a subsisté (© KIK-IRPA), Bruxelles, X049701.

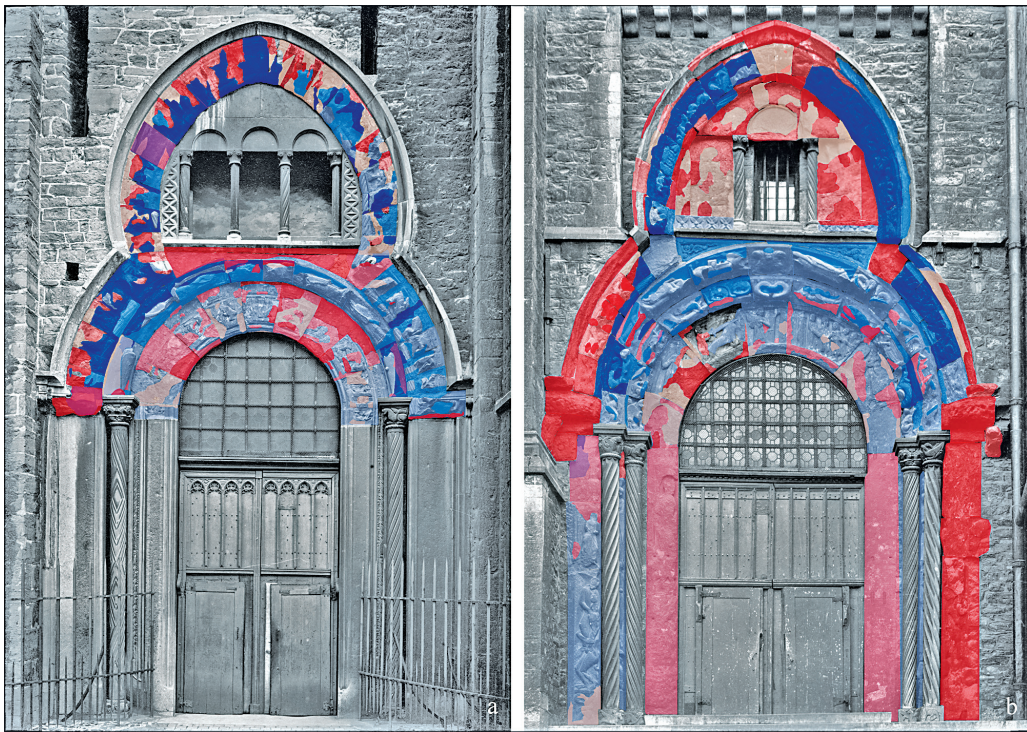
Sur la base de nos relevés, les formes de dégradation qui apparaissent le plus souvent sur la pierre de Tournai sont le délitage et la formation de croûtes noires (fig. 11).

Le délitage est le phénomène le plus répandu sur la pierre de Tournai de la Porte Mantile (présent sur 42,7 % de la surface originale) et de la Porte du Capitole (13,5 %). En fonction

de la profondeur observée à l'œil nu, trois catégories de délitage peuvent être distinguées : délitage superficiel (< 1 cm), délitage de 1-2 cm et délitage supérieur à 2 cm. Ces catégories sont toutes trois présentes sur les deux portails, à raison respectivement de 3,6 %, 4,5 % et 5,4 % pour la Porte du Capitole et de 6,4 %, 19,3 % et 17 % pour la Porte Mantile.

Comme c'est généralement le cas, les croûtes noires se sont développées sur les surfaces protégées de la pluie battante et du ruissellement des eaux. Sur la Porte Mantile, 54 % de la pierre de Tournai originale est recouverte d'une croûte de gypse. Trois sortes différentes peuvent être distinguées, à savoir une croûte noire bourgeonnante de plus de 10 mm d'épaisseur (8 %), une croûte noire de 2 à 10 mm d'épaisseur (7,5 %) et une croûte noire de moins de 2 mm d'épaisseur (38,5 %). En ce qui concerne la Porte du Capitole, 28 % de la surface de pierre originale est recouverte de croûtes noires : 7 % sont très épaisses (> 10 mm), 5 % sont d'épaisseur moyenne (2-10 mm) et 16 % sont minces (< 2 mm).

Fig. 11. Mappings généraux des formes d'altération présentes en 2012 sur la Porte du Capitole (a) et la Porte Mantile (b). Les variations de couleurs indiquent l'intensité de la forme d'altération : rouge clair = délitage superficiel (< 1 cm), rouge = délitage de 1-2 cm, rouge foncé = délitage profond (> 2 cm) ; bleu clair = croûte noire mince (< 2 mm), bleu = croûte noire de 2 à 10 mm, bleu foncé = croûte noire épaisse (> 10 mm). Mapping réalisé par L. Hoornaert (© KIK-IRPA).

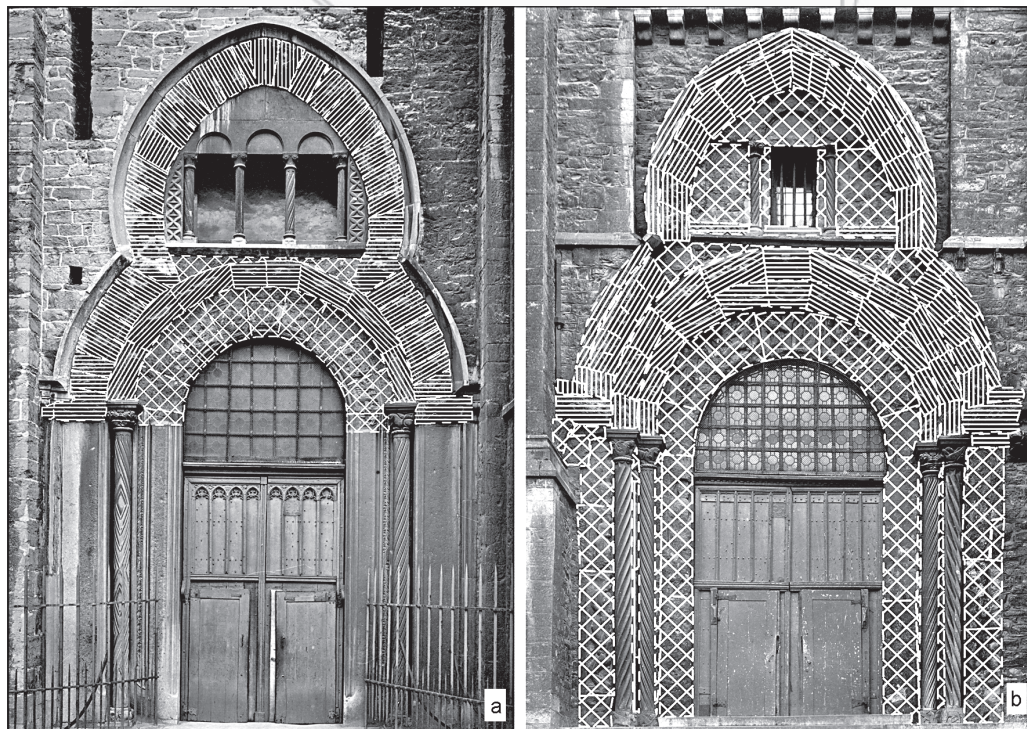
Fig. 12. Mapping de la mise en œuvre des volumes de pierre de Tournai à la Porte du Capitole (a) et la Porte Mantile (b). L'orientation des hachures montre le litage de la pierre ; les hachures croisées indiquant la pose en délit avec lit en face, c'est-à-dire parallèle au parement. Mapping réalisé par L. Hoornaert (© KIK-IRPA).

La pose en délit avec lit en face de la pierre de Tournai est toujours défectueuse, car elle favorise le délitage de la pierre⁹. Sans surprise, ce sont les blocs placés de cette façon qui sont bien souvent les plus dégradés, la perte de matière – parfois pluri-centimétrique – entraînant la disparition progressive des reliefs sculptés. C'est le cas, pour les deux portails, de l'arc en plein cintre et des écoinçons sous tympan, ainsi que des deux claveaux de la Porte Mantile marquant le changement de courbure de la voussure trilobée.

La mise en œuvre des bandeaux cintrés, tant ceux de la Porte du Capitole que de la Porte Mantile, est incorrecte pour des voussoirs (lit en joint parallèle à la courbure d'arc). Il en est de même pour la voussure trilobée de la Porte Mantile, où l'on aurait attendu une pose avec lit en joint perpendiculaire à la courbure. En définitive, seuls les claveaux de la voussure trilobée de la Porte du Capitole sont posés correctement (à une exception près).

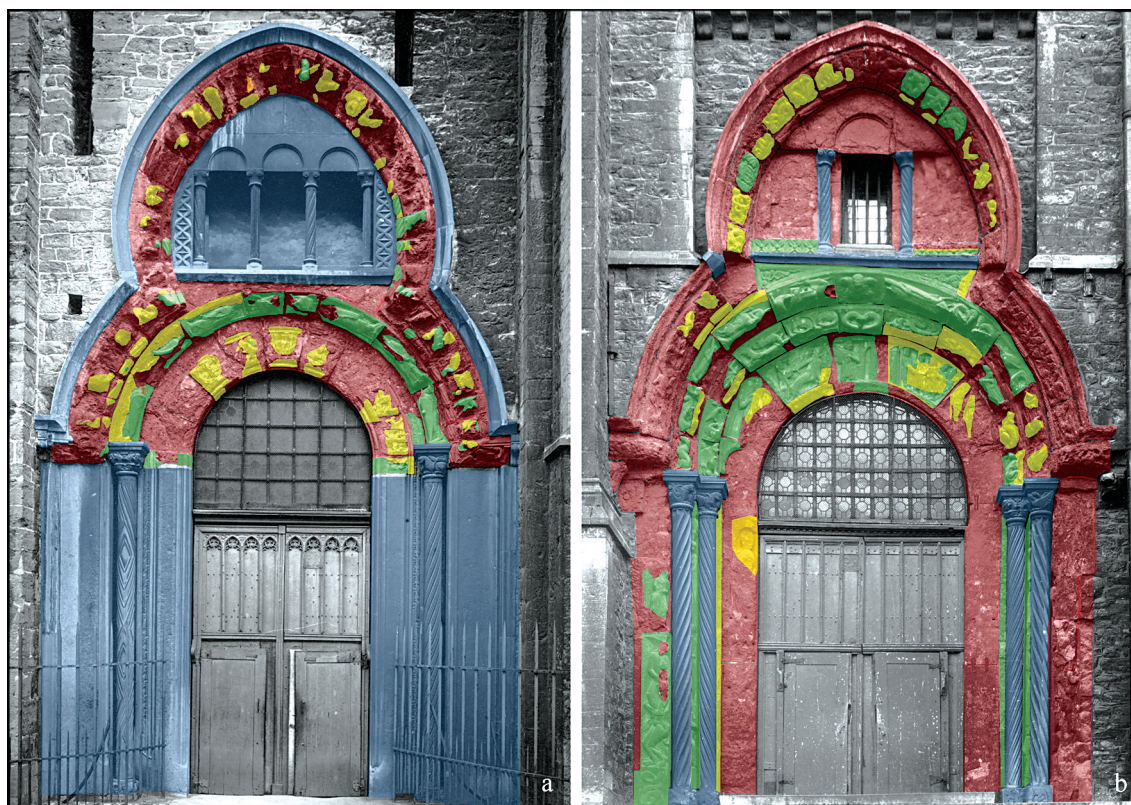
Le *mapping* général des sculptures encore présentes sur les deux portails (fig. 13) met en évidence trois catégories : premièrement, des sculptures d'origine bien lisibles ; deuxièmement, des surfaces de pierre où sont encore visibles quelques éléments amorphes de la sculpture d'origine, mais ces éléments ne sont toutefois plus lisibles et il est dès lors difficile de savoir ce qu'ils représentaient à l'origine ; troisièmement, des surfaces lisses où l'entièreté des reliefs sculptés a disparu, en conséquence de quoi aucune forme ni aucun contour de la sculpture n'ont subsisté.

Malheureusement, nous pouvons constater que, pour l'ensemble des portails, seule une partie très réduite de la surface de la pierre de Tournai comporte encore de fins détails de la sculpture romane (fig. 14) : à peine 21 % pour la Porte Mantile et 5 % pour la Porte du Capitole.

La Porte du Capitole présente l'état de dégradation le plus avancé : des 34 % qui restent de la pierre de Tournai, 24 % ont perdu leur surface originale sculptée. En revanche, la Porte Mantile se compose à 85 % de pierre de Tournai dont seuls 15 % de la surface originale ont été perdus. En ajoutant à cette perte les interventions postérieures au XIX^e siècle, il ne subsiste que 10 % de la sculpture originale pour la Porte du Capitole et 28 % pour la Porte Mantile. Ce qui signifie que les portails ne présentent plus aujourd'hui qu'une petite partie de leur aspect original.

Fig. 13. Mappings généraux des sculptures encore présentes sur la Porte du Capitole (a) et sur la Porte Mantile (b) : en vert les sculptures originales lisibles, en jaune les formes amorphes illisibles, en rouge la perte totale des formes originales et en bleu les interventions postérieures. Mapping réalisé par L. Hoornaert (© KIK-IRPA).

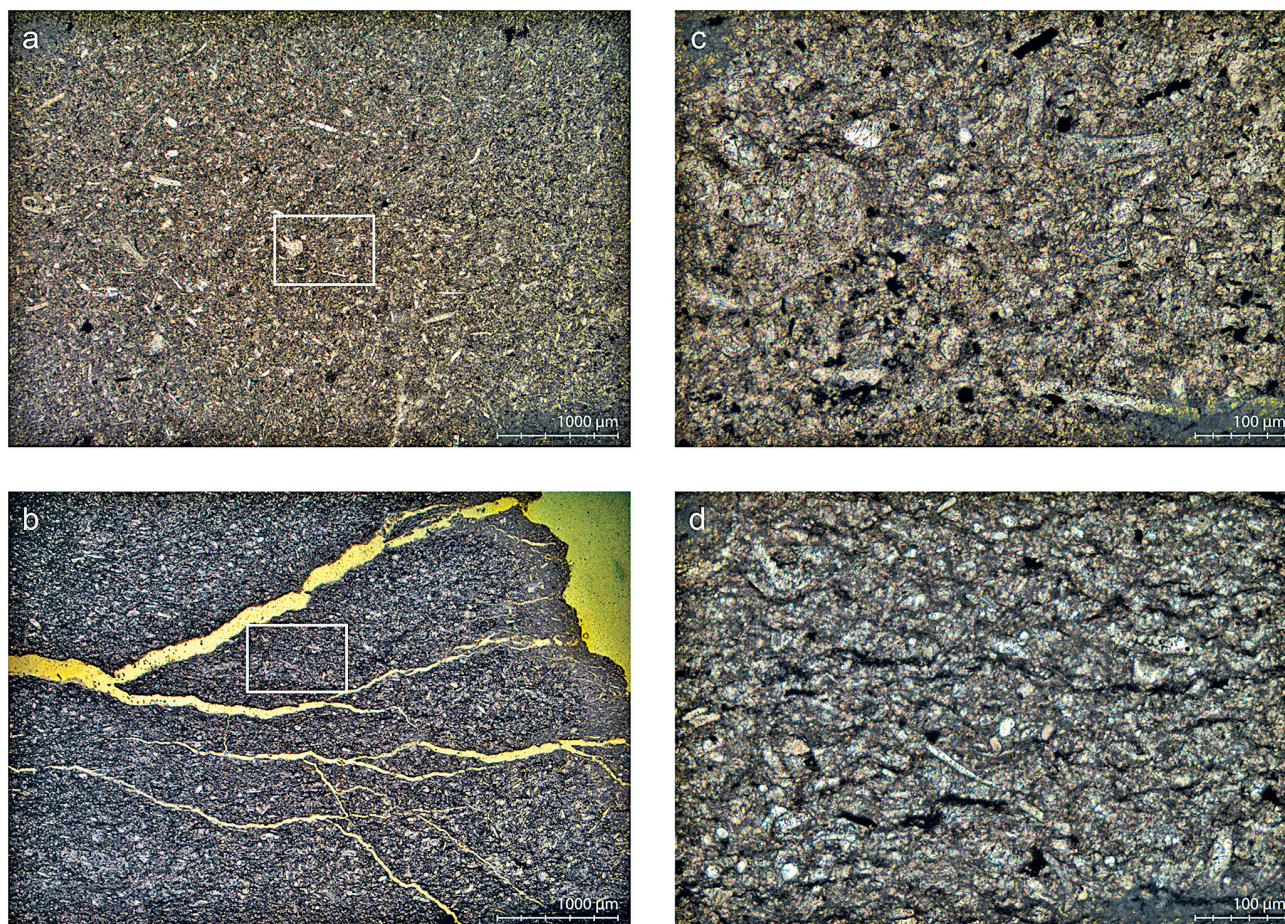
Fig. 16. Microphotos de lames minces. a = vue générale dans un noyau de pierre compact ; b = vue générale dans une bordure extérieure montrant des microfissures (en jaune) ; c = zoom dans le noyau de pierre compact (les grains opaques correspondent à de la pyrite disséminée) ; d = zoom dans la bordure extérieure (les fines lamines argileuses apparaissent en noir) (© KIK-IRPA).

minces réalisées dans les noyaux des bancs ne montrent pas de signes d'altération de la pierre (fig. 16a). Par contre, au niveau des bordures des bancs, de multiples microfissures sont visibles, dont l'orientation suit globalement celle du litage (fig. 16b). À plus fort grossissement, la présence régulière de fines lamines argileuses est très perceptible au niveau des bordures des bancs (fig. 16d), ce qui confère un comportement anisotrope à la pierre. Mis à part la présence de fissures, la porosité de la pierre n'est pas discernable en microscopie optique, ce qui est en accord avec les valeurs de l'ordre du pourcent couramment mentionnées dans la littérature.

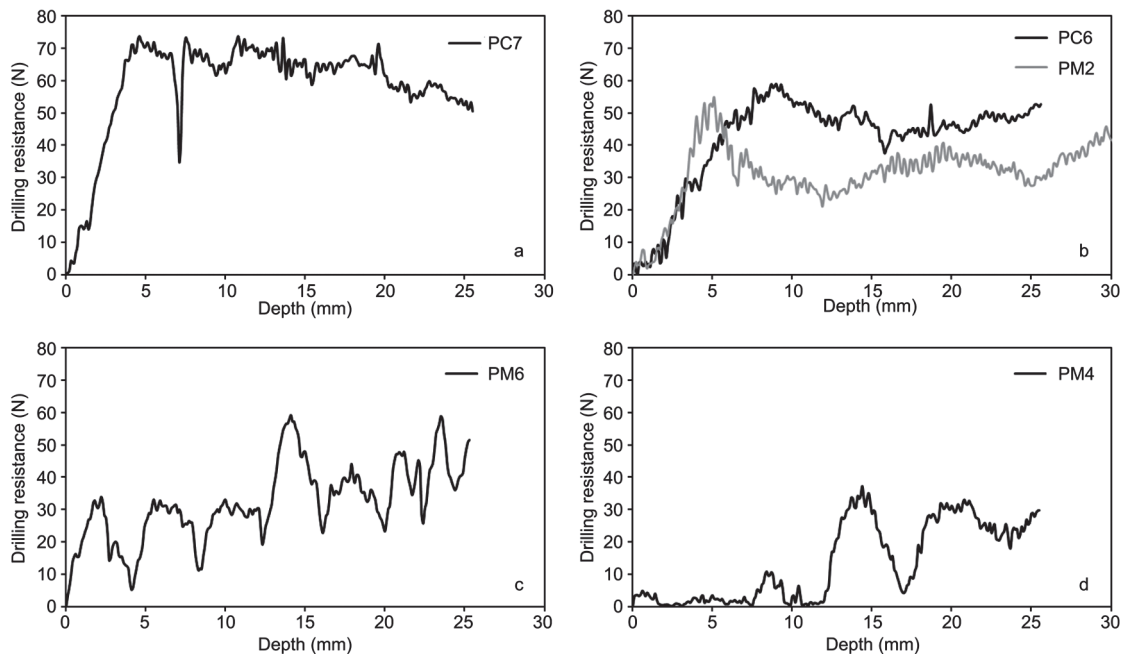
que : (1) le noyau compact de la pierre est caractérisé par une altération limitée, avec présence par endroits de zones de moindre résistance mécanique (fig. 18a) ; (2) une résistance significativement plus basse et une altération plus profonde sont remarquées sur des bordures extérieures légèrement détériorées (p. ex. forage PC6), tandis que la dureté de bordures extérieures sévèrement détériorées (p.ex. forage PM2) est réduite de 50 % et caractérisée par un bruit de fond prononcé reflétant le nombre important de microfissures (fig. 18b) ; (3) les blocs posés en délit avec lit en face montrent un profil en dents de scie correspondant aux écailles et fissures (fig. 18c) ; les épaisses croûtes noires ont une résistance au micro-forage moindre que la pierre sous-jacente et peuvent contenir des inclusions plus dures, correspondant à des fragments de pierre détachés qui y ont été incorporés (fig. 18d).

Fig. 18. Profils de dureté obtenus sur site par micro-forage. a = noyau compact de la pierre (résistance plus faible enregistrée à 7 mm) ; b = bordures extérieures détériorées ; c = bloc posé en délit avec lit en face (à remarquer : augmentation de la dureté avec la profondeur) ; d = bloc posé en délit avec lit en joint recouvert d'une épaisse croûte noire jusque 12 mm de profondeur, ensuite successivement écaille de pierre (de 12 à 17 mm) et pierre détériorée (à partir de 17 mm) (© KIK-IRPA).

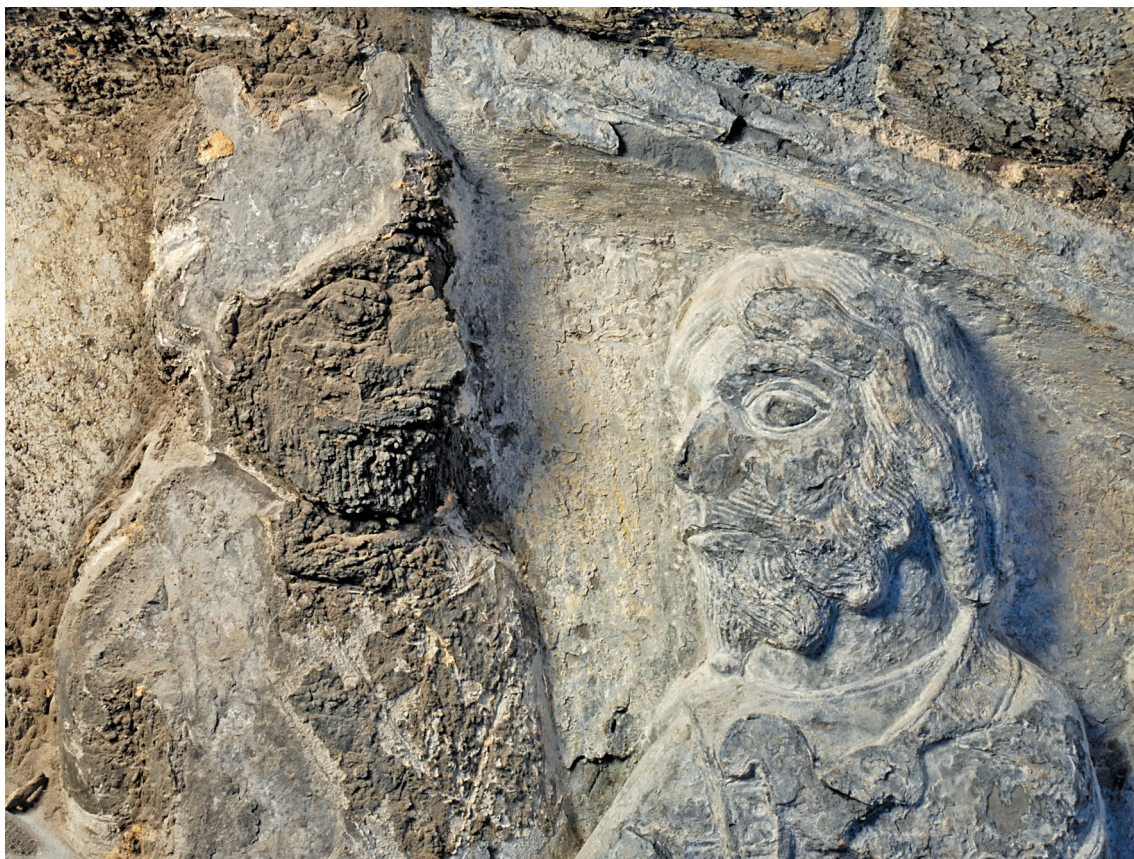
Fig. 19. Porte Mantile. Détail du bandeau cintré avec à droite la zone de test après traitement (© KIK-IRPA).

Les essais de nettoyage par micro-sablage avec différents abrasifs, débits et pressions effectués in situ ont permis de mettre au point deux méthodes de nettoyage conditionnées par l'épaisseur et la dureté des croûtes de gypse, et par la nature du matériau sous-jacent. Les zones présentant une croûte noire mince au-dessus des couches blanches de peinture à la chaux sont dégagées à sec à l'aide d'un scalpel ; un micro-sablage¹⁷ permet ensuite d'harmoniser la surface. Les zones présentant une croûte noire d'épaisseur moyenne à épaisse (plus de 2 mm) sur la pierre de Tournai sont tout d'abord ramollies à l'aide d'une compresse d'ouate imbibée d'eau et puis amincies à l'aide d'un scalpel. Les croûtes de gypse subsistantes sont ensuite éliminées par micro-sablage¹⁸. Des injections complémentaires de Syton X30 devront être réalisées pendant le nettoyage. En effet, des fissures ou des craquelures sont souvent dissimulées par les croûtes de gypse. Les injections ont permis de nettoyer la surface sans perte de matière. Le traitement fait réapparaître les détails et accroît la lisibilité des sculptures (fig. 19 et 20). Après le traitement de conservation, il faut évaluer la nécessité de l'application de retouches. Ces retouches éventuelles viseraient à améliorer la lisibilité des portails. Il est recommandé de les effectuer à l'aide d'un système de peinture correspondant aux couches de peinture encore présentes et donc à base de chaux.

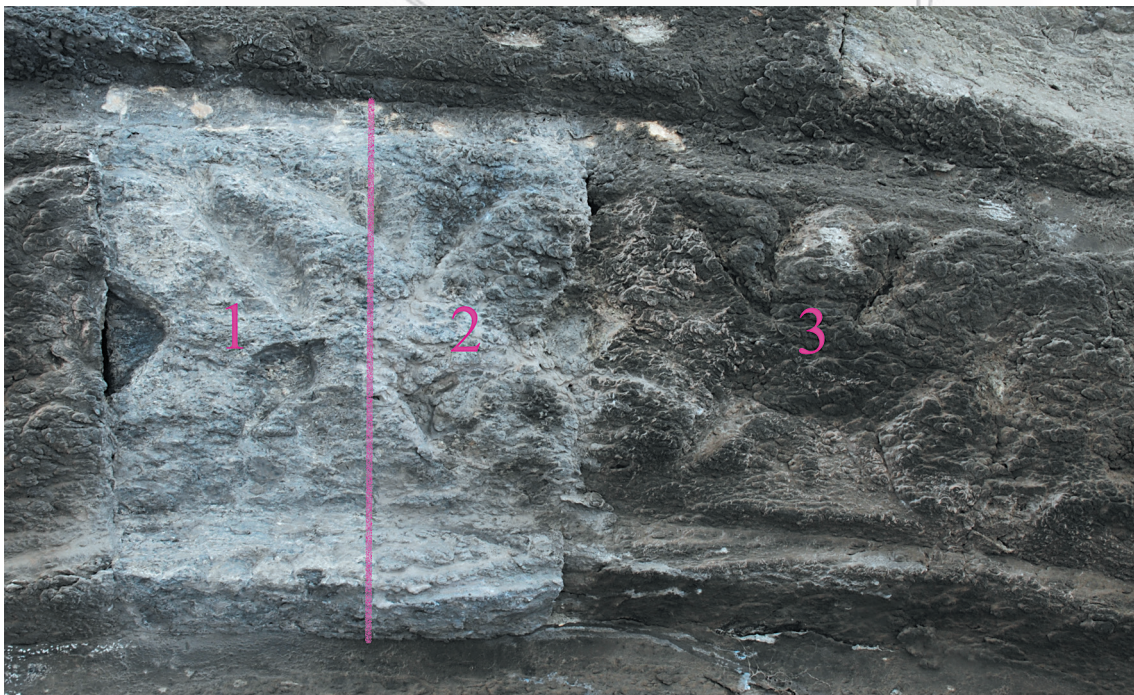
Fig. 20. Porte Mantile, voussure trilobée (© KIK-IRPA).
Nr. 1 : après traitement (injection et nettoyage), nr. 2 : après injection, nr. 3 : avant traitement.

Le traitement prescrit commence par un léger dépoussiérage, puis l'injection, suivant le système modulaire de Wendler, des coulis à base de Syton X30 pour combler les fissures et fixer les écailles. Ce produit est commercialisé sous la forme d'un liquide prêt à l'emploi qui peut être appliqué pur ou, en fonction de l'épaisseur des cavités à combler, être épaissi avec de l'Aerosil OX 50 et un agrégat de façon à obtenir un coulis ou un mortier. Pour s'accorder au mieux à la couleur de la pierre de Tournai, de la poudre de marbre noir (0.1-0.315 mm, Kremer Pigmente) a été employée comme agrégat. Pour de très grandes cavités ou des zones massives et instables, des précautions supplémentaires doivent être prises lors de l'application, et ce, pour éviter les détachements involontaires. Une fois les injections réalisées, il est possible d'effectuer un traitement biocide local à l'aide d'un produit à base d'ammonium quaternaire. Pour respecter l'authenticité de l'élément restauré, les joints originaux sont conservés au maximum. Les anciens mortiers de restauration présents sur la surface de la pierre et les mortiers durs en ciment doivent, pour des raisons esthétiques, être enlevés sans endommager la pierre. Le mortier de rejointoiement doit correspondre étroitement au mortier original. Selon les résultats d'analyse
