BULLETIN DE LA COMMISSION ROYALE
DES MONUMENTS, SITES ET FOUILLES
TOME 24 - 2012

**Nouvelle approche
des vitraux du XVI^e siècle
de l'église Saint-Jacques
à Liège**

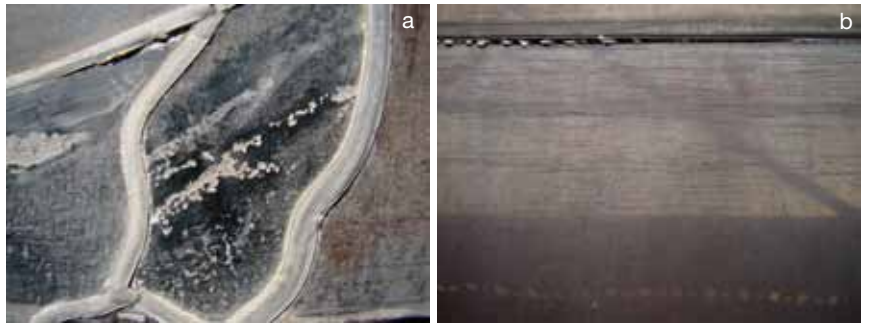
De la corrosion, légère pourtant, est également décelable sur les verres ; elle prend souvent la forme de petites piqûres et de griffes (fig. 19 a). Quand ces griffes sont parallèles et appuyées (fig. 19 b), on peut les attribuer à un nettoyage trop agressif qui a irrémédiablement abîmé la surface du verre et qui favorise le développement de phénomènes de corrosion.

Fig. 19.- Corrosion du verre : a) sous forme de cratères : vitrail de Marguerite de Hornes (SIII) ; b) sous forme de griffes : vitrail de Jean de Cromois (I).
© Isabelle Lecocq.

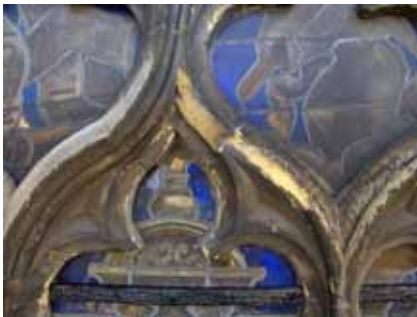
Fig. 32.- Dégradation du remplage de la baie NIV.
© Architectes associés s.a., société civile d'architectes.
