Impact des déformations du sol sur la vulnérabilité des réseaux de distribution d'eau et d'électricité à Bukavu (RD Congo)

Ground deformation impact on the vulnerability of water and electricity distribution networks in Bukavu (DR Congo)

Christian Buzera KALIKONE¹, Françoise TEGANYI², Olivier DEWITTE³, Caroline MICHELLIER³

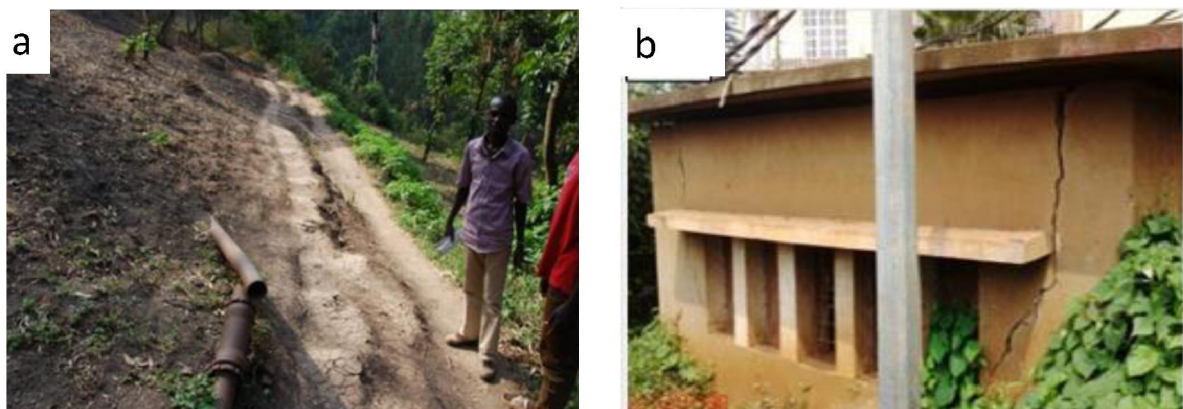
Figure 3: Exemples de dégâts sur les infrastructures.
 A: Rupture d'un tuyau de la RÉGIDESO au niveau du Lycée Wima (quartier Nkafu).
 B: Fissure d'une cabine de la SNEL à Nyawera (quartier Ndendere).

- Le *feeder* Nguba (commune d'Ibanda) comprend 144 poteaux MT et 8 cabines (Figure 9). Quelques poteaux MT sont en acier, les autres sont en bois profilés, notamment vers la centrale Ruzizi II. Le *feeder* est affecté par des zones de déformation du sol, mais la majeure partie du réseau est intacte. Une cabine, la cabine Nyawera, présente des fissures (Figure 2B) dues à la déformation du sol.

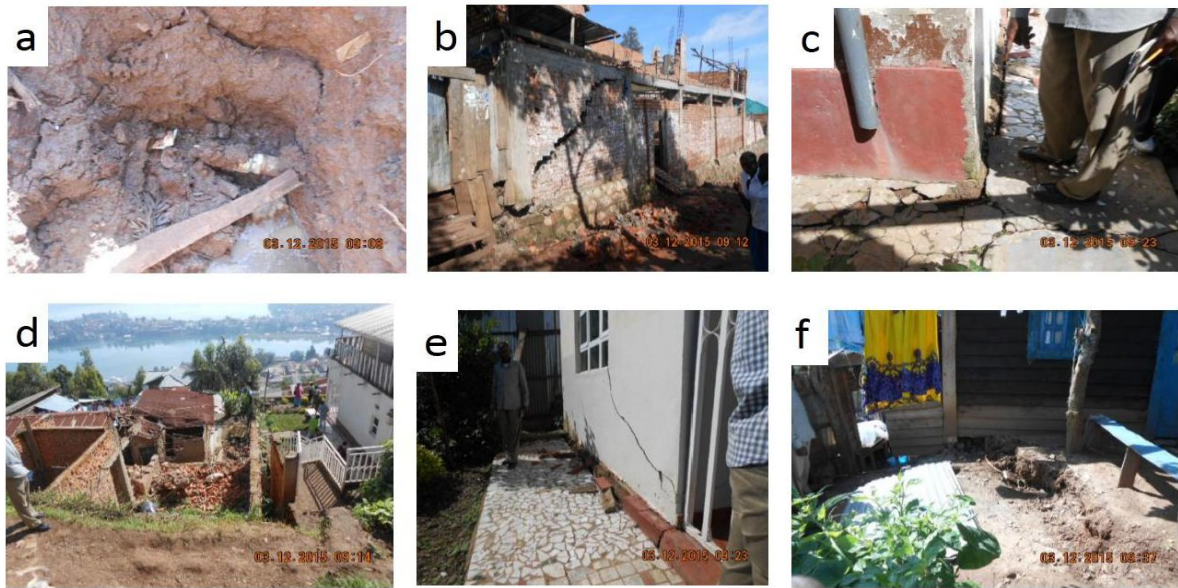
Comme signalé dans la description de la zone d'étude, ces déformations peuvent être d'origine naturelle, anthropique, voire liées à une combinaison des deux. La figure 4 illustre un tel exemple: en décembre 2015, une zone de déformation du sol a été réactivée suite à la fuite d'une conduite dans le quartier Nkafu. En plus des dégâts illustrés à la figure 4, la réactivation a aussi provoqué le tassement de plusieurs parcelles et de la route qui traverse la zone. Cet exemple montre clairement la complexité des processus qui peuvent être à l'origine des dégâts et les relations de causalité qui les sous-tendent.

Figure 4: Réactivation d'une zone de déformation du sol suite à une fuite d'une conduite d'eau de la REGIDESO dans le quartier Nkafu. a: rupture de la conduite, b-c: maisons fissurée, d: maisons détruites.

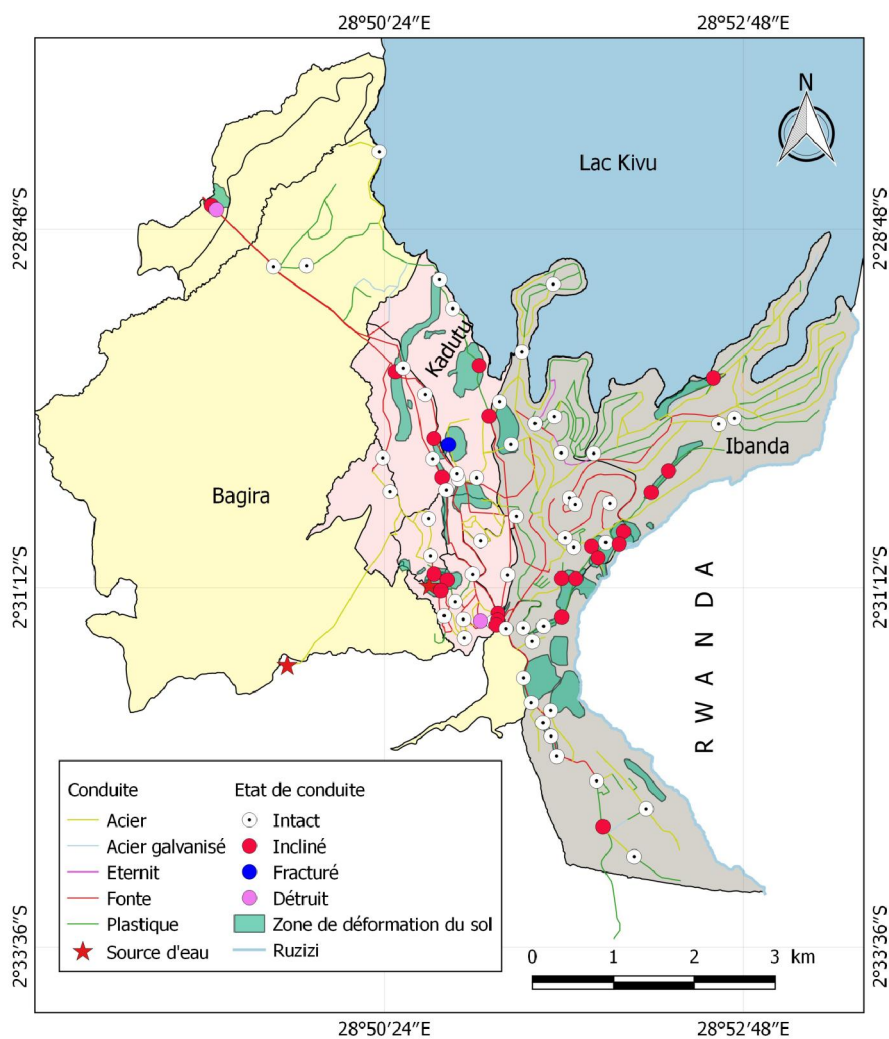
Pour l'étude de la vulnérabilité des conduites, 82 sites ont été observés sur toute l'étendue de la ville. Parmi ces sites, 41 ont été pris dans les zones stables et le reste dans les zones de déformation (Figure 7). L'analyse du degré de vulnérabilité a été faite sur base du (1) nature du matériau, (2) de l'âge d'implantation et (3) de l'état de la conduite. Sur toutes ces observations, nous constatons que les conduites sont intactes dans toutes les zones stables, alors que plus de la moitié de celles exposées aux zones de déformation présentent des dégâts plus ou moins sévères. Cependant, le nombre de conduites fracturées et détruites est très limité, probablement en raison du fait que lorsque de tels dégâts apparaissent, ils font rapidement l'objet de réparations.

Le réseau d'adduction d'eau a été développé depuis l'époque coloniale (1954) et a été renforcé à partir des années 1990. Ce renforcement passe par l'ajout et/ou le remplacement de certaines conduites. D'après les observations faites sur le terrain, et comme nous tenterons de l'expliquer ci-dessous, les conduites implantées récemment semblent être plus vulnérables que celles de 1954 (Tables 1 et 2).

Figure 7: Vulnérabilité des conduites d'eau de la REGIDESO.

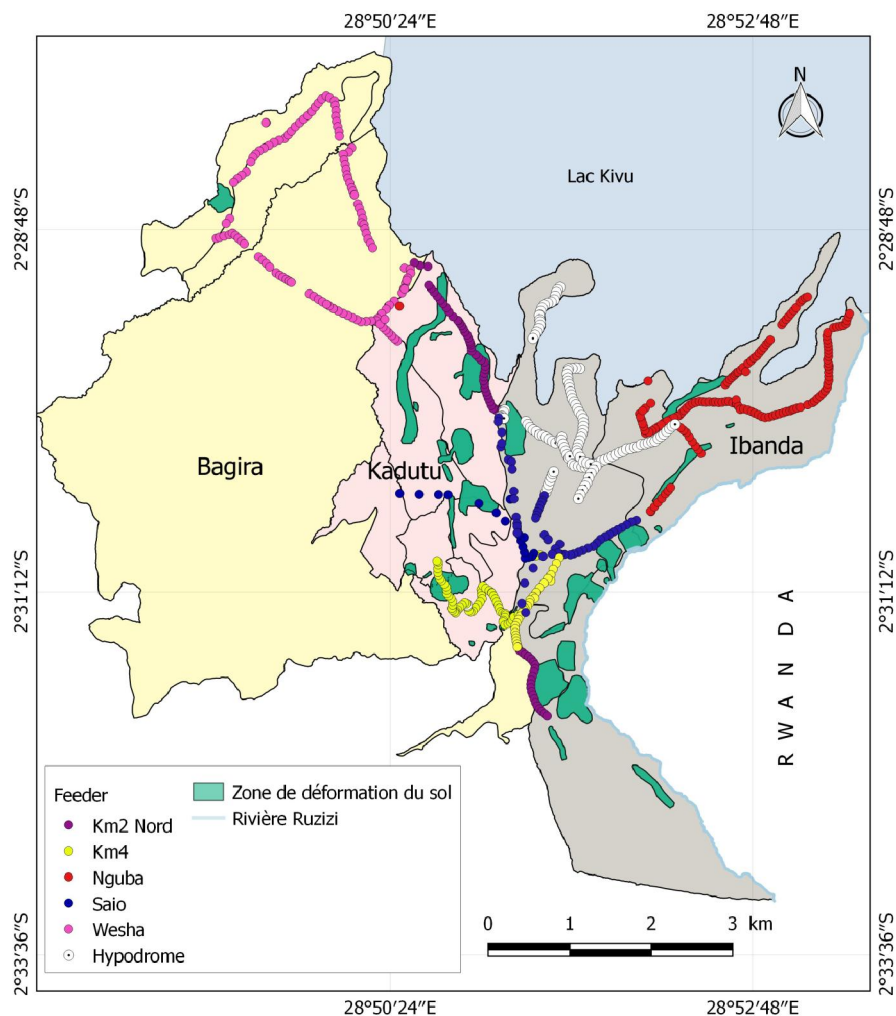
Figure 9: Vulnérabilité des installation de la SNEL suivant la distribution des feeders.

- Le *feeder* Hippodrome (commune d'Ibanda, Figure 9) est constitué de 127 poteaux MT et 10 cabines à transformateurs. Ce *feeder* est très peu affecté par des déformations du sol. La majorité des poteaux MT sont en acier galvanisé, bien encastrés dans le sol dans des structures en béton; d'autres poteaux sont en bois.

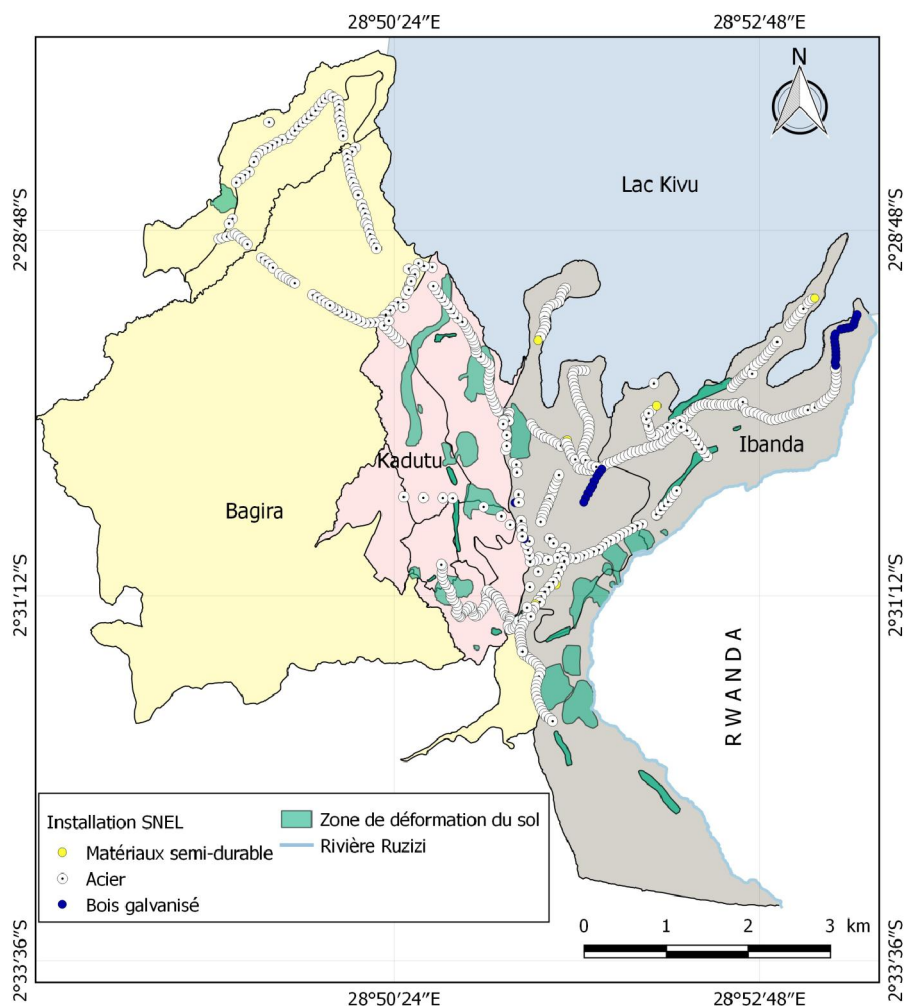
La majorité des poteaux MT sont en acier (Figure 10; Table 3); une partie du *feeder* Nguba, vers la centrale Ruzizi II, est en bois, de même que le *feeder* Hippodrome vers Mukukwe. Les HT ont des pylônes en treillis d'acier, et les cabines sont en maçonnerie, compacte, ou sur poteau électrique.

Figure 10: Vulnérabilité des installation de la SNEL suivant la nature des matériaux.
