Glissements de terrain et éléments à risque dans le bassin versant de la Wesha (Bukavu, RD Congo)

Landslides and elements at risk in the Wesha watershed (Bukavu, DR Congo)

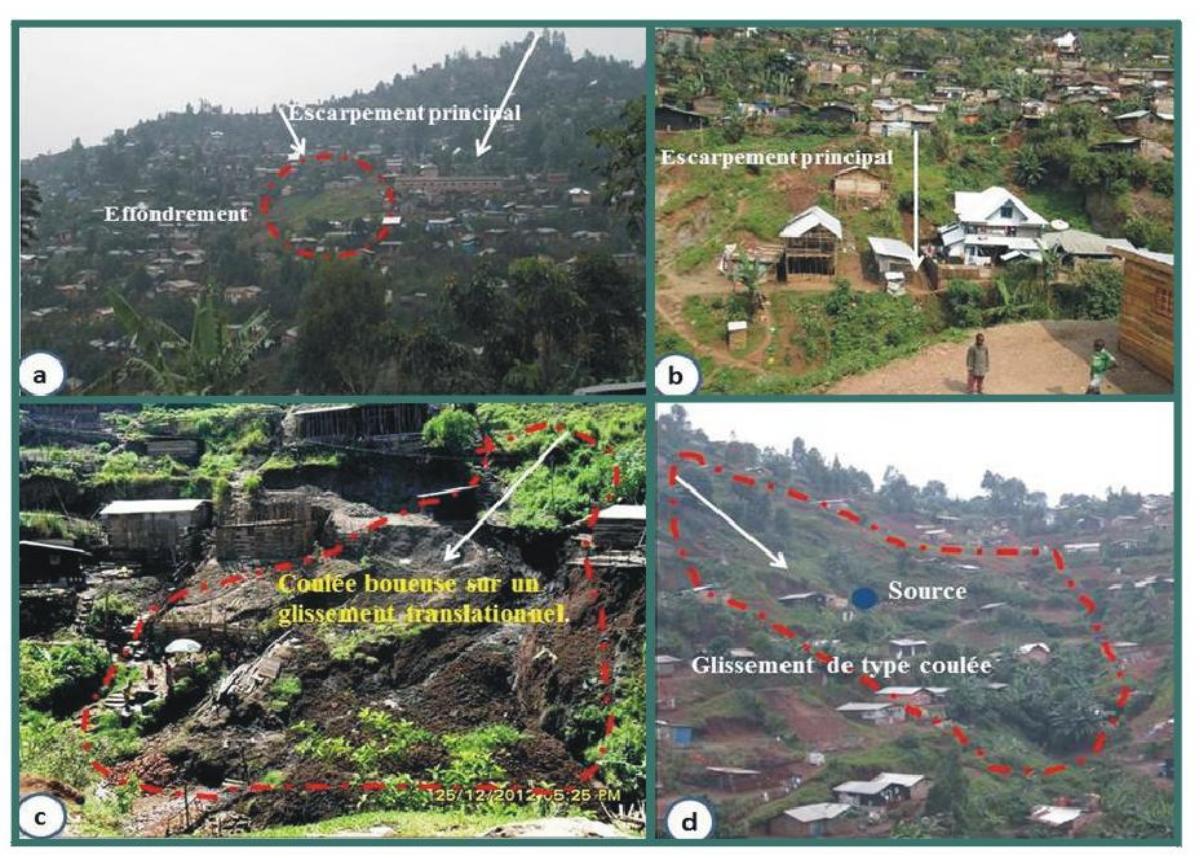
Figure 3. Identification et processus en cours sur quelques glissements de terrain.

(a) Glissement rotationnel profond (glissement 4 sur la figure 4) qui connait un début de réactivation à travers un effondrement dans la masse déplacée (photo prise le 17 janvier 2015). (b) Glissement rotationnel profond (glissement 6 sur la figure 4) dont l'escarpement principal est déstabilisé par de nouvelles constructions (photo prise le 17 janvier 2015). (c) Glissement transrationnel (glissement 7 sur la figure 4) sur lequel se déroule des coulées boueuses (photo prise le 25 décembre 2012). (d) Coulée boueuse (Glissement 8) fortement influencé par une source d'eau (photo prise le 25 janvier 2015).

Glissement rotationnel. De manière générale, ce sont les glissements dont les escarpements sont les plus marqués et dont les dimensions sont les plus grandes (Table 2). Il s'agit des glissements 1 à 6 et du glissement 10. Leur impact sur la topographie est visible et pérenne (Figure 3a). Ils peuvent affecter l'entièreté d'un versant. Ces glissements s'étendent pour la plupart de la crête du versant jusqu'à la rivière (Figure 3.a et 3.b).

Glissement translationnel superficiel. Ces mouvements se différencient des glissements rotationnels par la forme de la niche d'arrachement et la zone sans végétation présente à l'aval de l'escarpement principal. Généralement, ils sont caractérisés par un seul escarpement et une plus grande superficie visible de leur surface de rupture à l'aval de ce dernier (Figure 3.c).

Glissement coulée ou coulée boueuse. Ces mouvements sont pour la plupart superficiels et leur impact sur la topographie est relativement peu important et moindre que pour les deux autres types. Par conséquent, seuls les mouvements récents non encore recouverts par la végétation sont visibles. De par leur nature, ces glissements sont le plus souvent dans le fond des thalwegs (Figure 3.d).

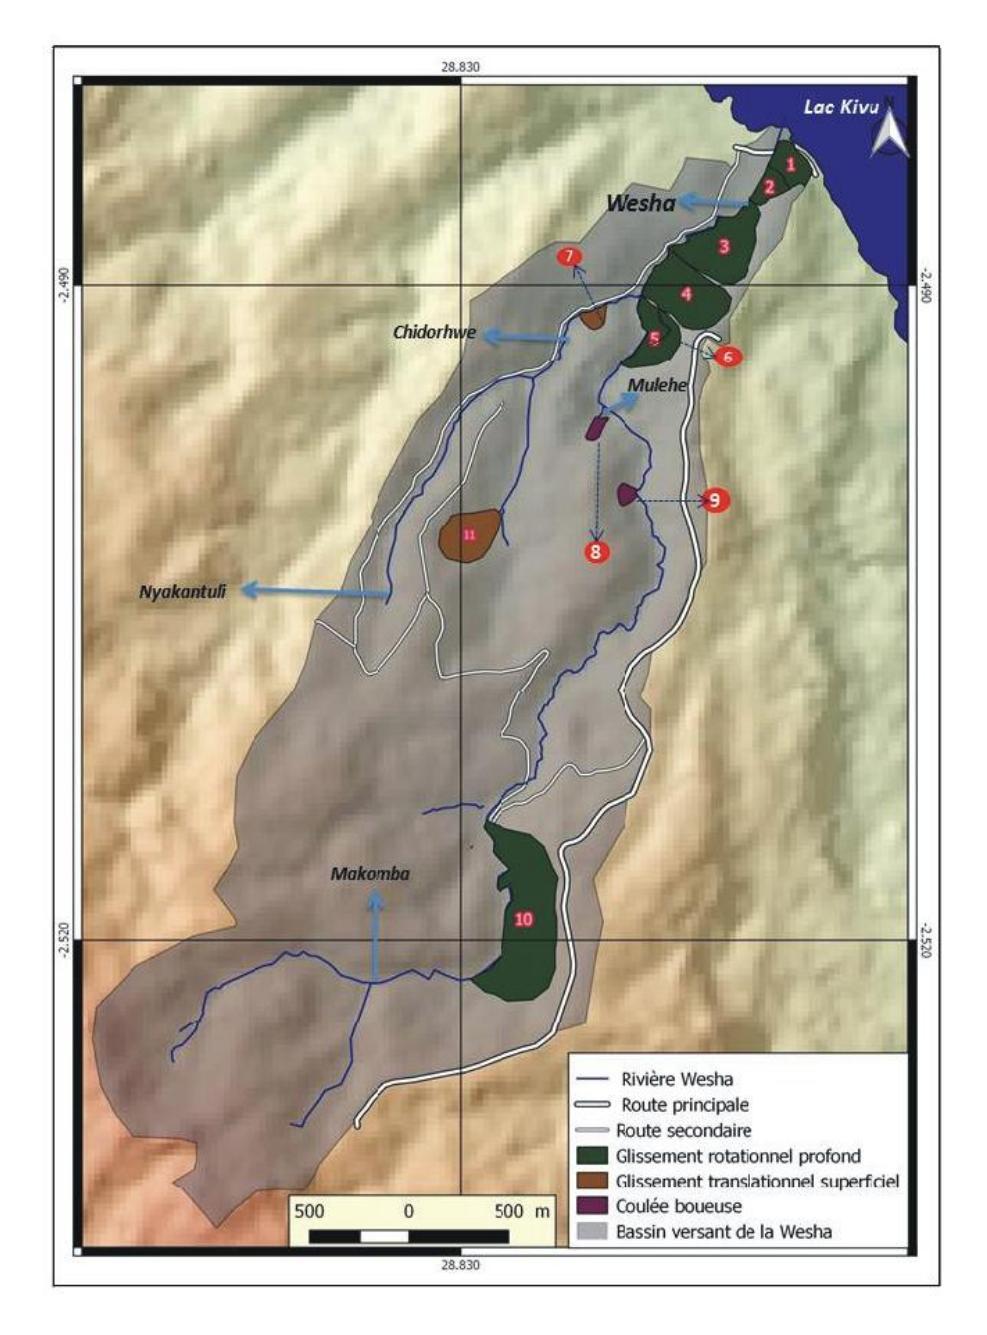
Figure 4. Inventaire des glissements de terrain du bassin versant.

Onze glissements de terrain principaux ont été identifiés. Ils occupent 31 ha sur 700 ha soit 4,4% de la superficie du bassin versant. Ils se répartissent en trois types de processus différents (Figures 3 et 4):

La répartition des glissements de terrain est inégale, la majorité étant concentrée dans la partie nord-est du bassin versant (Figures 3 et 4). Sept de ces glissements sont rotationnels profonds, deux sont translationnels superficiels et deux sont des coulées. Sur les photographies aériennes de 1959, les glissements sont apparemment stabilisés, ils portent une végétation pérenne. Il n'y a pas d'activité visible sur l'escarpement principal ni sur la masse déplacée. Ceci montre que le mouvement est bien antérieur à cette année.

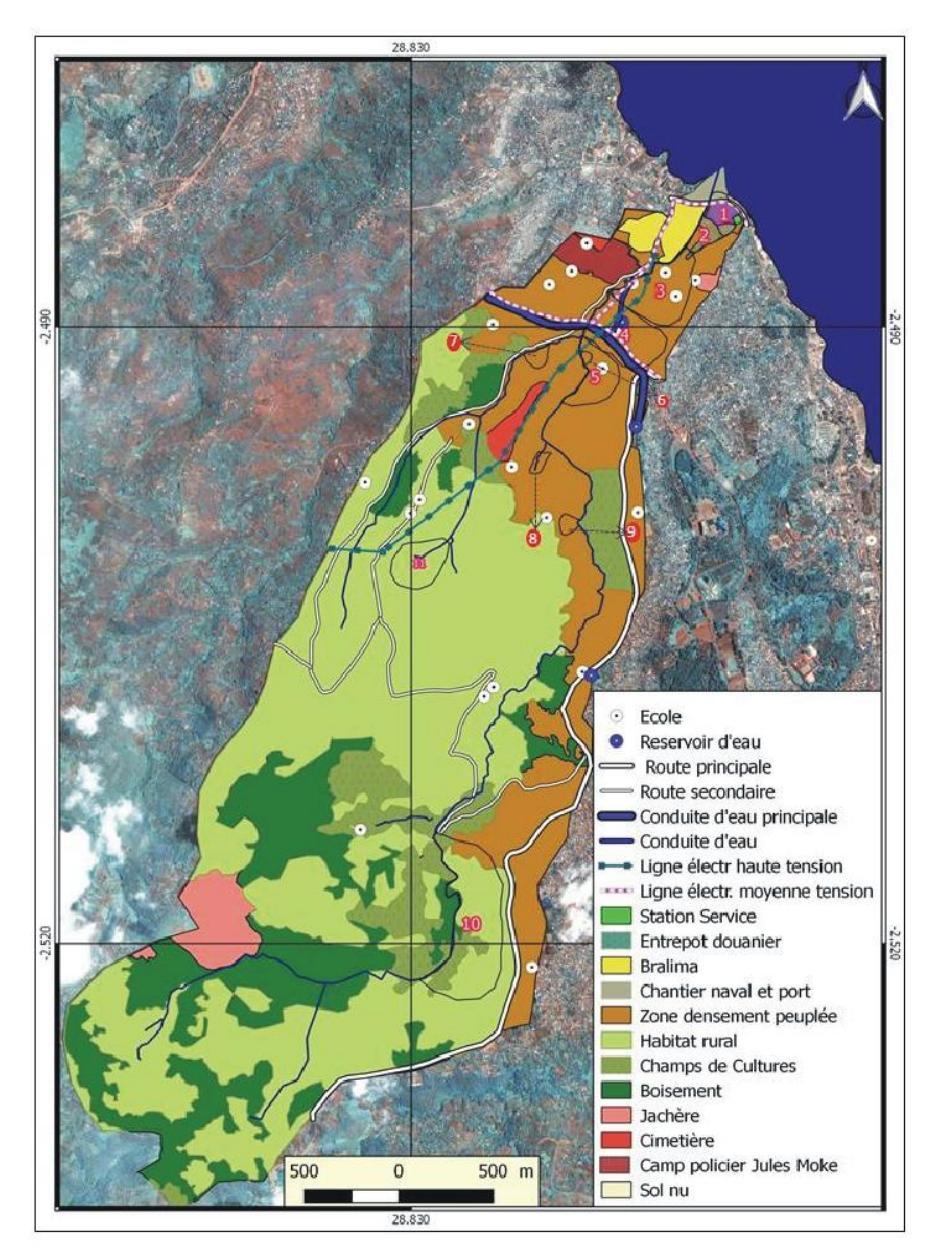
Figure 7. Les éléments à risque sur le bassin versant.

L'élément le plus frappant est l'importance de la population vivant sur ces glissements de terrain (Table 3, Figures 7 et 8). A peu près 10.000 personnes vivent sur les zones directement affectées par les glissements. Tous les glissements sont habités. Le paysage est dominé par des maisons faites de toitures en tôles ondulées (Figure 8). L'observation faite sur le terrain montre que les parcelles sont de plus en plus morcelées et qu'il devient difficile de trouver une parcelle de 15m de côté appartenant à un seul individu. La conséquence est la présence de maisons dont les dimensions moyennes sont de 7 m de côté. Les servitudes entre parcelles sont alors souvent absentes ainsi que la gestion des eaux de ruissellement recueillies par les toitures et les usages ménagers. La diminution localisée des surfaces d'infiltration favoriser des instabilités locales voire de petites réactivations. En outre, ces concentrations peuvent aussi générer du ravinement, qui en se développant peut lui aussi être à l'origine de mouvements de masse (RUVUGA, 1976; BUMA & VAN ASCH, 1996; MOEYERSONS *et al*, 2004; MAKANZU IMANGWANA *et al*, 2014).

Les éléments à risque sont inégalement répartis sur l'ensemble du bassin versant (Figures 7 et 9). La partie nord en connait une forte concentration. Elle est la plus peuplée et son peuplement est aussi le plus récent. Les infrastructures exposées sont principalement celles de la brasserie BRALIMA (plus grande usine de la Province du Sud-Kivu et première pourvoyeuse privée de l'emploi à Bukavu) située au pied de glissements. Les écoles, l'entrepôt douanier, et certaines infrastructures de desserte telles que lignes électriques, réservoirs et conduites d'eau (400 mm de diamètre) figurent parmi les infrastructures vulnérables. (Figures 7 et 9). Pour les lignes électriques, il y a 14 pylônes à moyenne tension et deux pylônes à haute tension (Figures 7 et 9). Certaines d'entre eux sont directement menacés, car étant localisés dans les zones affectées par des réactivations. Des réservoirs et conduites d'eau sont aussi sur des zones instables. Leur rupture pourrait provoquer des dégâts aux maisons environnantes.

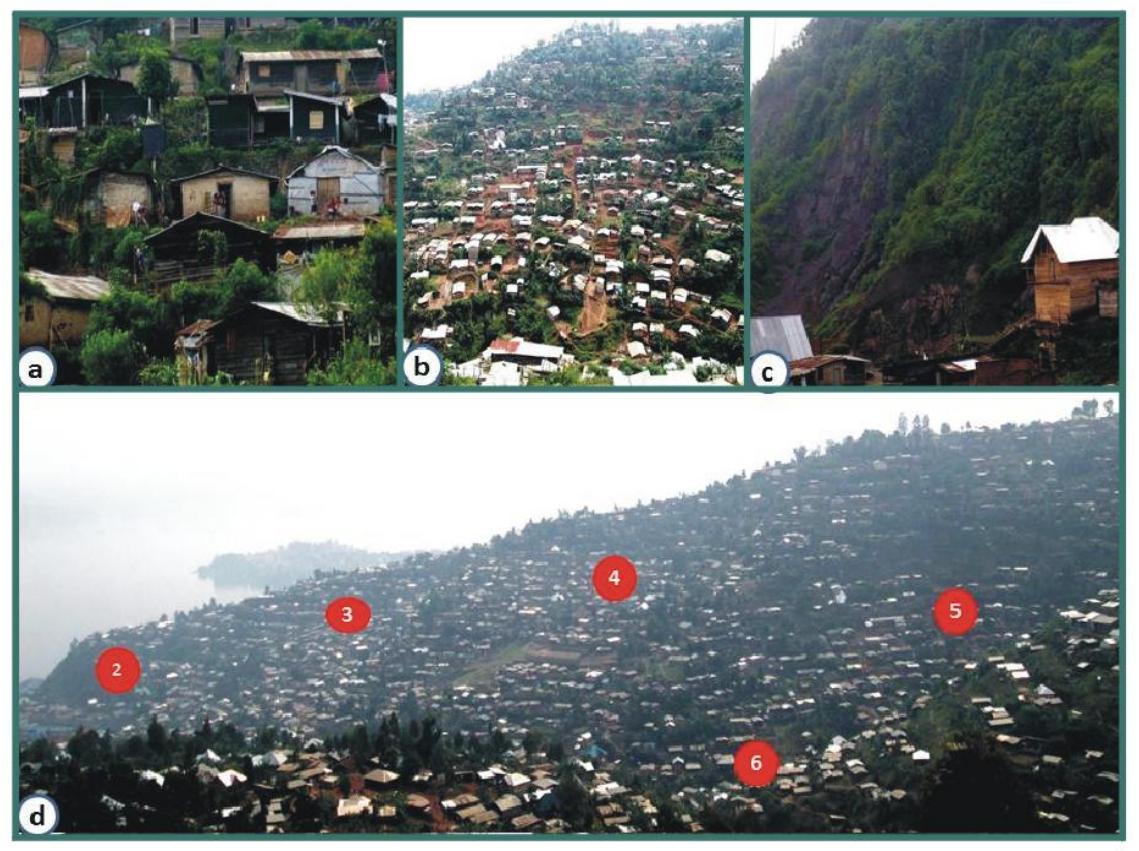
Figure 8. Les marques actuelles de l'anthropisation de l'espace.

(a) Maisons contiguës sur le glissement 3 (photo prise le 20 mars 2014). (b) Forte agglomération des maisons sur le glissement 5 (photo prise le 17 janvier 2015). (c) Déstabilisation de l'escarpement principal du glissement 2 par l'exploitation des pierres et la construction des maisons (photo prise le 20 mars 2014). (d) vue panoramique de la partie nord-est du versant oriental de la Wesha où on peut apercevoir la succession des glissements numérotés 2 à 6 fortement peuplés (photo prise le 17 janvier 2015).

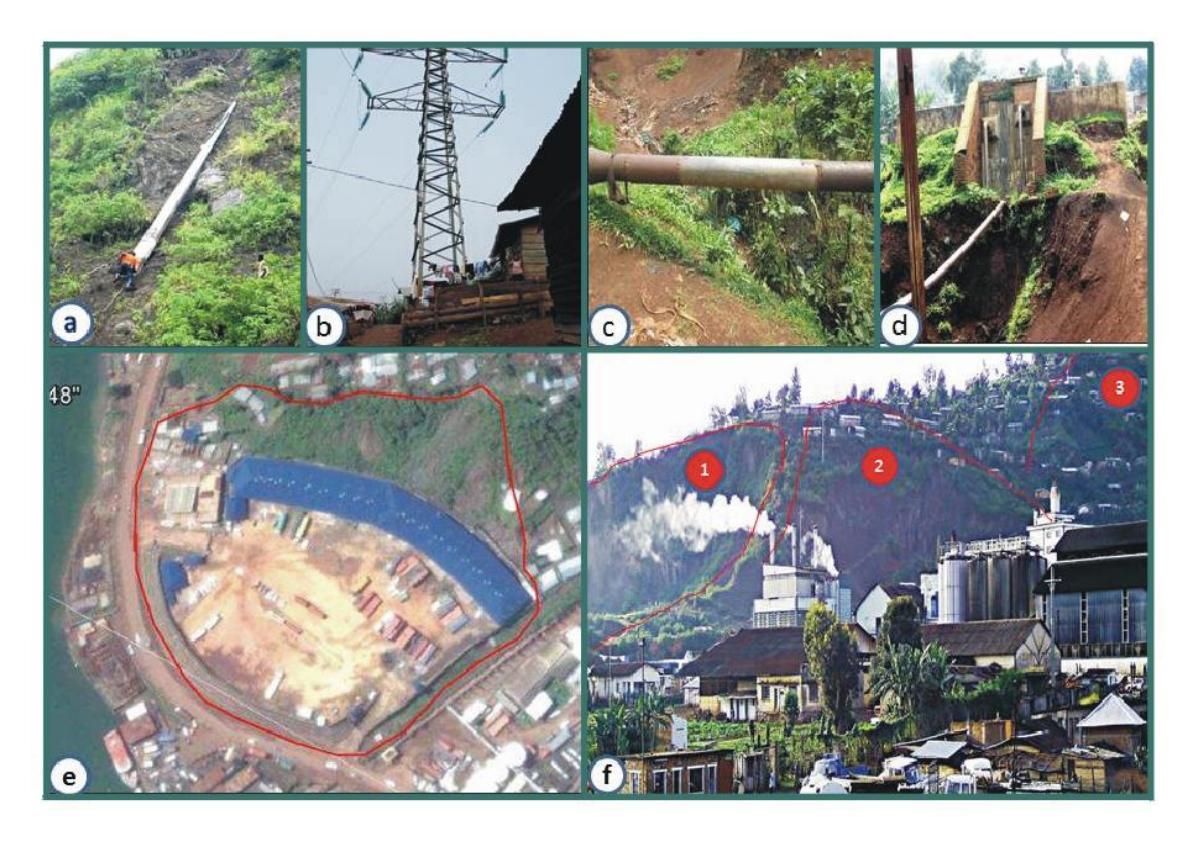
Figure 9. Quelques infrastructures exposées aux glissements de terrain.

(a) Délocalisation de la ligne électrique à moyenne tension passant par l'escarpement principal du glissement 2 (photo prise le 17 janvier 2015). (b) Ligne électrique à haute tension passant par la masse déplacée des glissements 3 et 4 (photo prise le 17 janvier 2015). (c) Tuyau de la Régideso réparé après une cassure liée à la pression de la masse en subsidence (photo prise le 17 janvier 2015). (d) Réservoir d'eau de la Régideso se trouvant dans une zone d'affaissement et aujourd'hui perché à cause de l'érosion ravinante (photo prise le 17 janvier 2015). (e) Entrepôt douanier surplombé par l'escarpement principal du glissement 1 (© Google Earth, image du 24 mars 2014). (f) Installations de l'usine Bralima, société brassicole surplombées par les glissements successifs 1, 2 et 3 (© Google Earth; image prise le 28 février 2008).
