LES VITRAUX DE LA CATHÉDRALE DE BRUXELLES
DE GLASRAMEN VAN DE BRUSSELSE KATHEDRAAL

SCIENTIA ARTIS 2

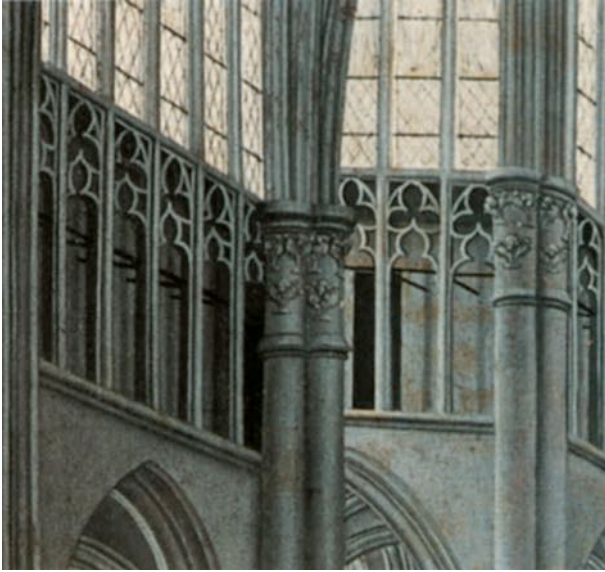
5. Ce détail du triforium et de son remplage est d'une précision presque photographique.
Dit detail van het triforium en van zijn maaswerk is van een bijna fotografische nauwkeurigheid.

8. Détail du nouveau remplage, restauré sur la base du *Mariage de la Vierge* (fig. 4 et 5).
Detail van het nieuwe maaswerk van het triforium, gerestaureerd op basis van Het Huwelijk van de Maagd (fig. 4 en 5).

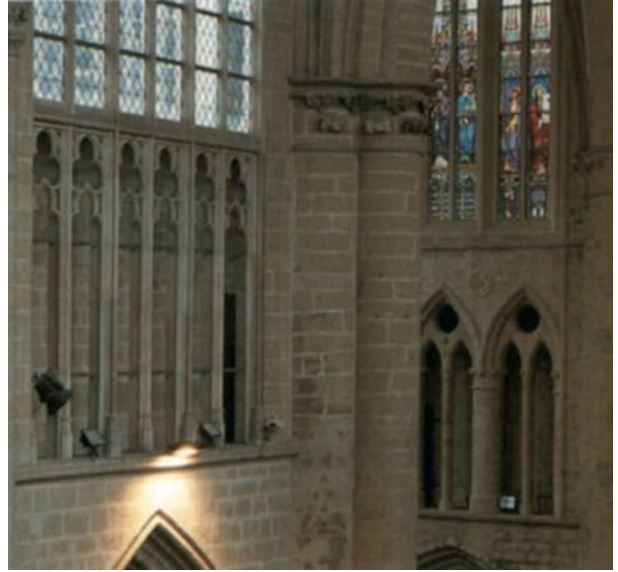
6. Le triforium de la nef, à l'avant-plan, en gothique rayonnant, et celui du bras nord du transept, à l'arrière-plan, de style gothique primitif.
Het triforium van de hoofdbeuk op het voorplan, in rayonnante gotiek, en het triforium van de noordelijke arm van het transept op de achtergrond, in vroeggotische stijl.

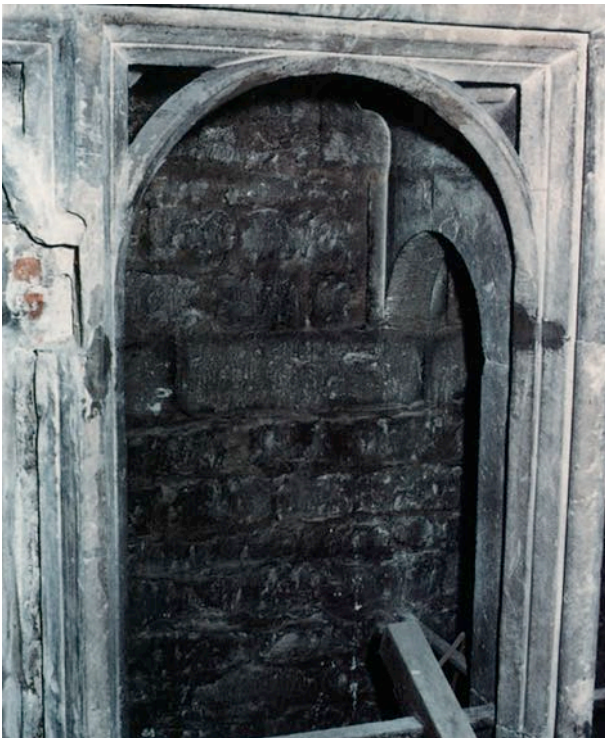
7. État avant la restauration.
Toestand vóór de restauratie.

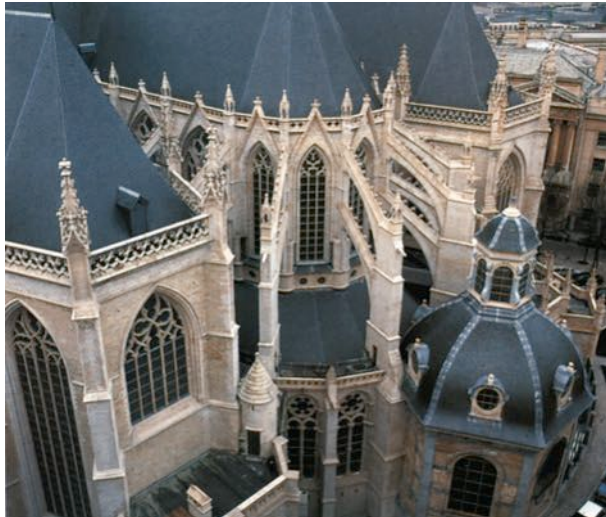
9. Vue aérienne de la partie sud du chœur, de la chapelle Notre-Dame, de la chapelle Maes et du déambulatoire. La toiture du déambulatoire, remplacée, a retrouvé son angle d'inclinaison original. La jonction de la toiture et du mur a été abaissée et les oculi, auparavant masqués, sont à nouveau visibles.

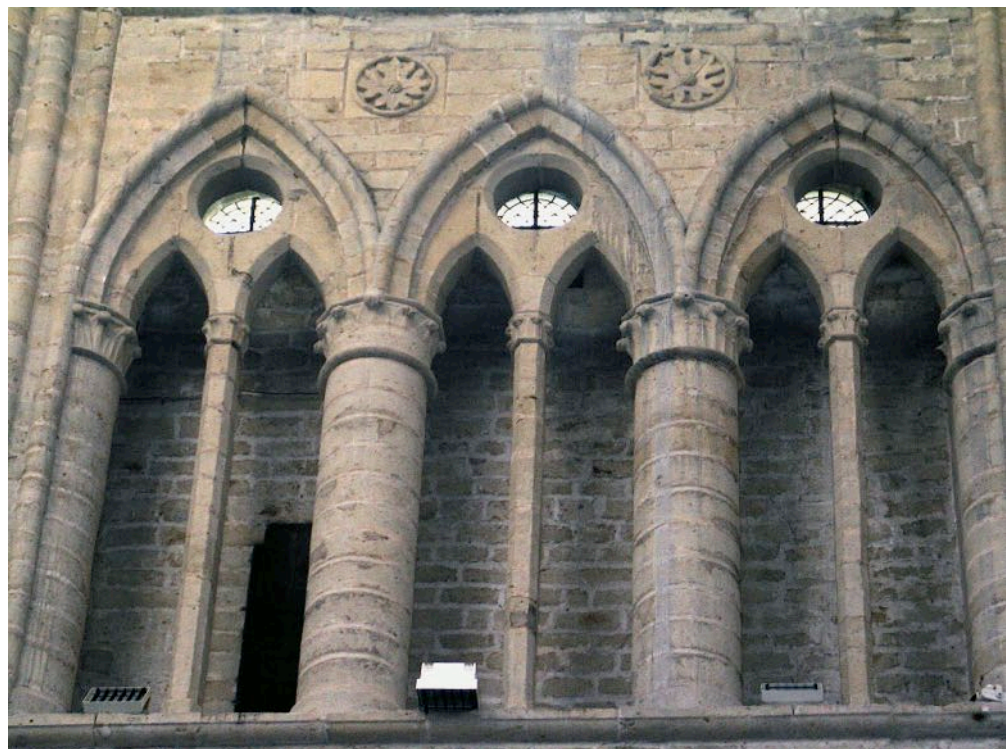
11. Travée du chœur avec les oculi apparents.
Travee van het koor met de zichtbare oculi.

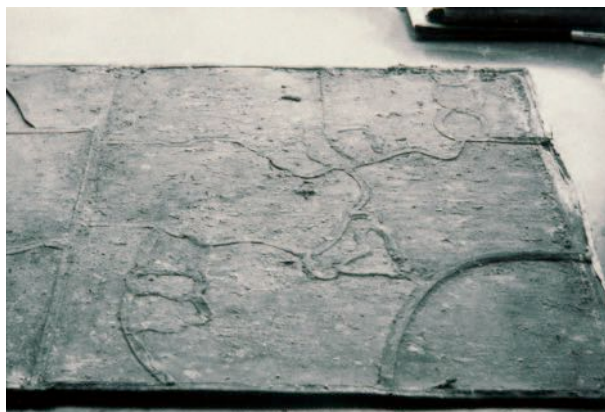
14. Liège, basilique Saint-Martin. Panneau de vitrail couvert de fientes.
Luik, Sint-Maartensbasiliek. Glasraampaneel bedekt met drek.

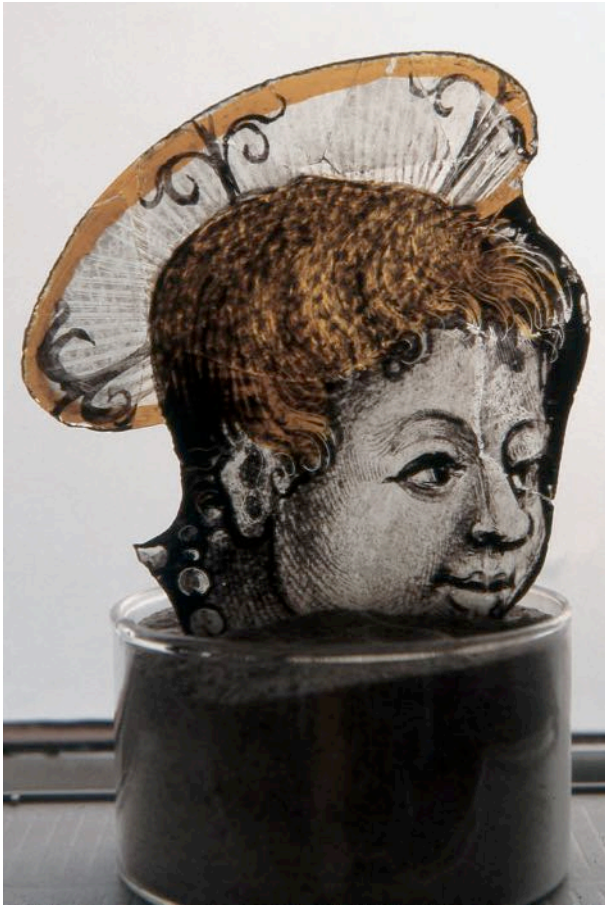
15. *Ibidem*. Tête d'angelot traitée par Ch. Fontaine-Hodiamont (collage, comblement de lacunes et retouches).
Ibidem. Engelenhoofdje behandeld door Ch. Fontaine-Hodiamont (verlijmen, dichten van lacunes en retoucheren).

La restauration des vitraux de la basilique Saint-Martin à Liège (1975-1998) marque un pas important vers des entreprises de conservation-restauration respectueuses de l'œuvre. Le directeur de l'Institut mettait ce point en exergue : « Il s'agit ici d'un dossier neuf où nous pourrions changer radicalement la façon de faire traditionnelle pour réaliser une restauration pilote grâce à une collaboration entre les artisans, historiens d'art, scientifiques et techniciens »¹⁴. Il s'agissait d'un vaste chantier puisqu'il se rapporte aux vitraux de la première moitié du XVI^e siècle, dans le chœur, et de la seconde moitié du même siècle, dans le transept. Après dépose en 1969, les cinq cent quarante-quatre panneaux sont arrivés à l'Institut en juin 1976. Ils devaient être nettoyés pour pouvoir être observés et étudiés par Y. Vanden Bemden en vue de leur publication dans la série du *Corpus Vitrearum*¹⁵ (fig. 14). C'est l'Institut qui a procédé à cette opération¹⁶. À ce moment, on n'avait guère d'expérience dans notre pays et il a fallu s'informer à l'étranger sur les techniques pratiquées. Différentes méthodes, mécaniques ou chimiques, aux ultrasons, et même par fin sablage avec de la poudre de noyau de prunes ou de pêches ont été testées. Le nettoyage aux ultrasons, finalement adopté et effectué sous le contrôle constant d'Y. Vanden Bemden et de P. de Henau, a été terminé en 1983. Cette méthode a été choisie après mûre réflexion et après avoir vérifié la bonne tenue des grisailles. Le temps de trempage, la température, le type de produit et sa concentration ont fait l'objet de tests minutieux. Actuellement, on ne procéderait plus de la sorte. Il est maintenant hors de question d'immerger complètement des panneaux. Pour le reste des opérations, l'Institut a constitué un « cahier de restauration » afin de faciliter la rédaction du cahier des charges par la Ville de Liège. La restauration a été menée à terme par l'atelier Pirotte de Beaufays¹⁷. Quelques collages, particulièrement délicats, ont été réalisés à l'Institut par Chantal Fontaine¹⁸ (fig. 15).

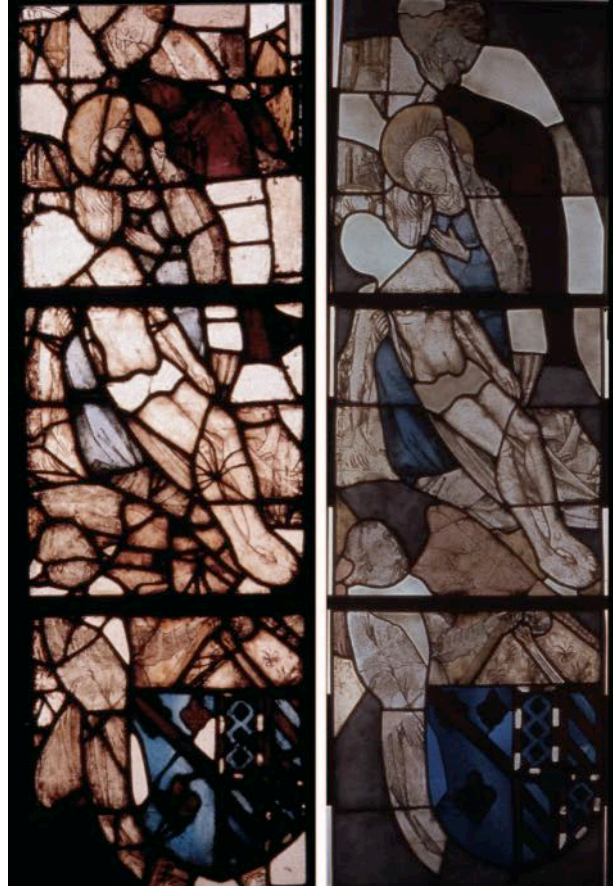
17. Vitrail de Loppem, avant et après restauration. *Glasraam van Loppem, vóór en na restauratie.*

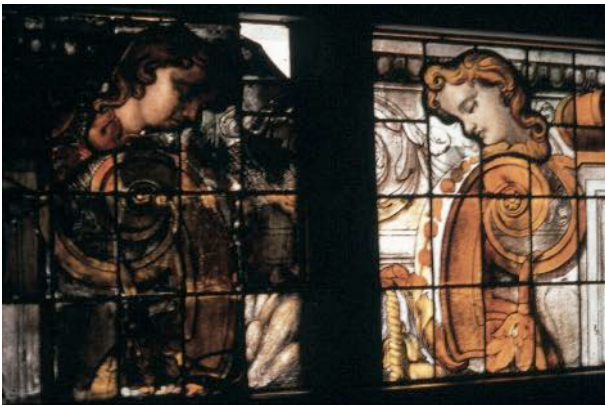
18. Anvers, cathédrale. Panneau du vitrail des archiducs Albert et Isabelle en cours de nettoyage. *Antwerpen, kathedraal. Glasraampaneel van de aartshertogen Albrecht en Isabella tijdens de reiniging.*

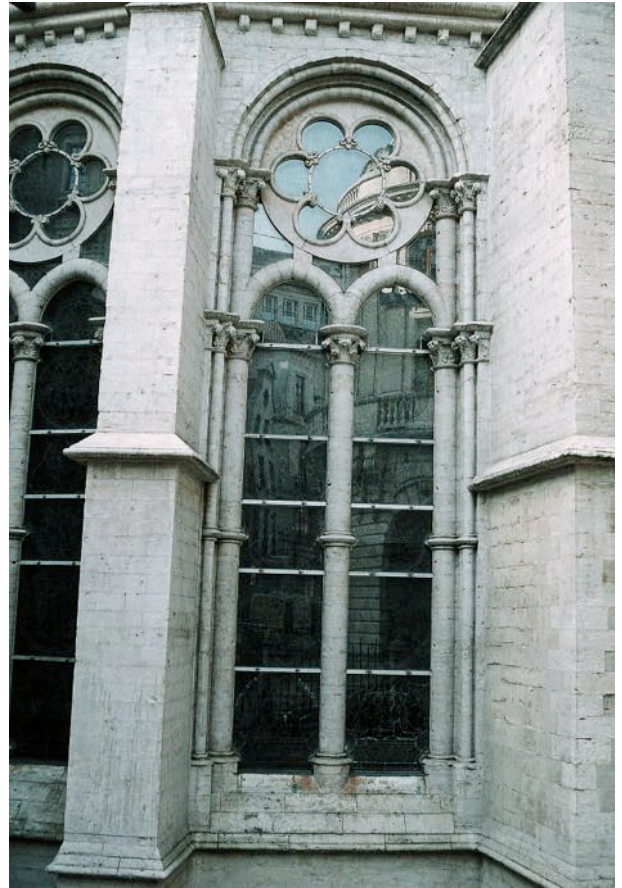
23. *Ibidem.* Vitrail de la chapelle Maes.
Ibidem. Glasraam van de Maeskapel.

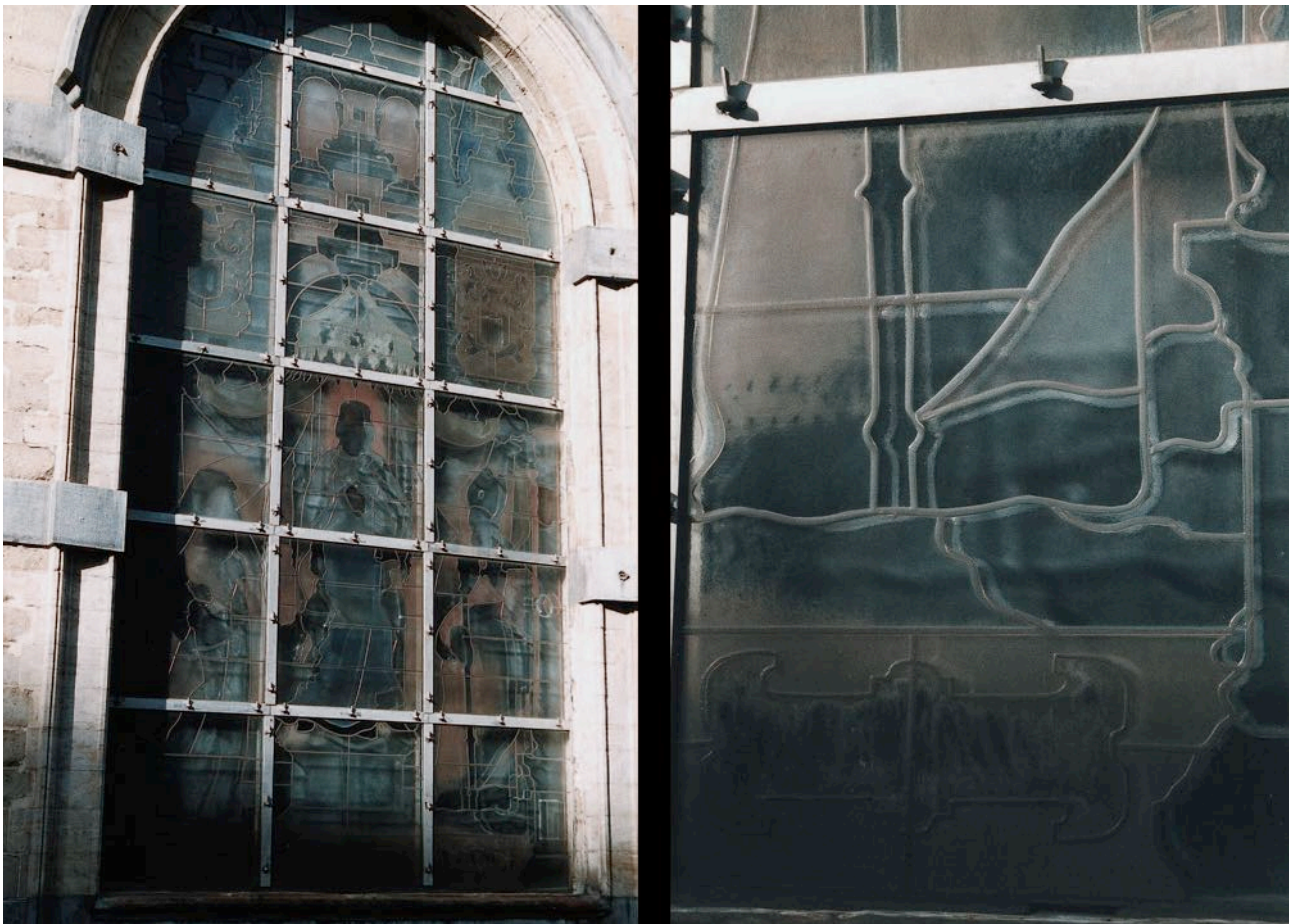
24. Bruxelles, cathédrale Saints-Michel-et-Gudule. Vitrage de protection thermoformé placé devant un vitrail de la chapelle Maes. Ensemble et détail.
Brussel, Sint-Michiels- en Sint-Goedelekathedraal. Gethermoformeerde bescherm-beglazing van een glasraam in de Maeskapel. Geheel en detail.

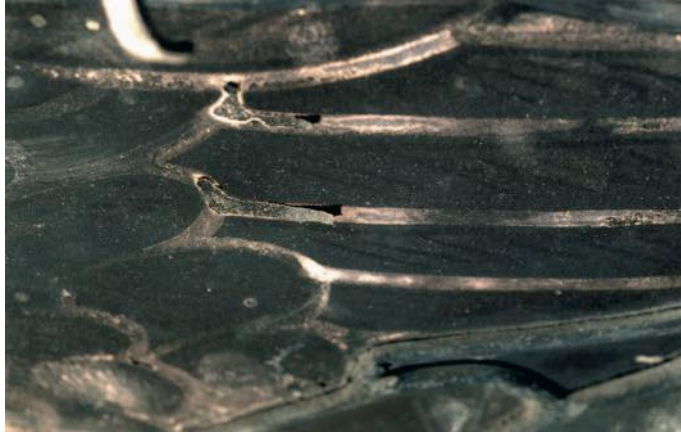
25. Soulèvement d'un trait de grisaille observé en lumière réfléchi.
Opstuwning van een grisaillestreep waargenomen in weerkaatsend licht.

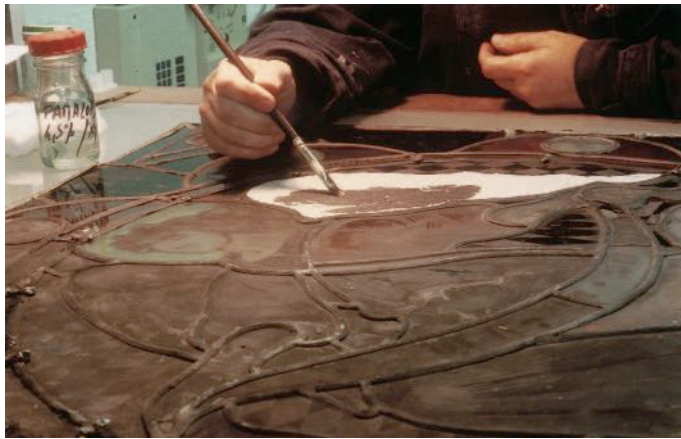
26. Application d'un adhésif pour fixer la grisaille au travers d'un papier japonais afin de la maintenir en place et de ne pas l'arracher avec le pinceau.
Toepassing van een kleefmiddel om de grisaille doorheen Japans papier te fixeren om ze beter op haar plaats te houden en ze niet met het penseel af te rukken.

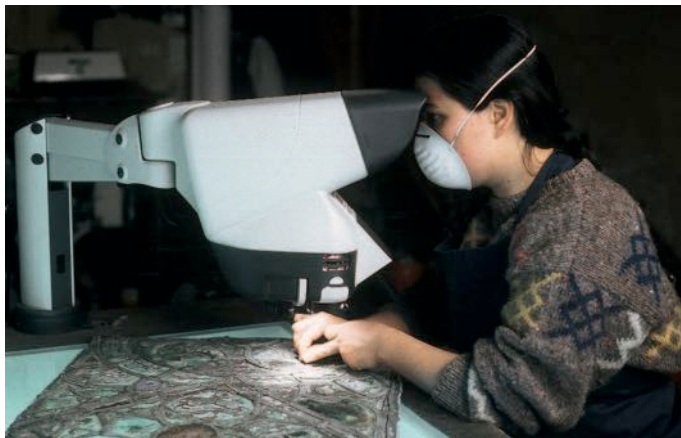
27. Nettoyage sous binoculaire d'un panneau de vitrail du XIII^e siècle de la cathédrale de Salisbury en Angleterre.
Reiniging onder binoculair van een glasraampaneel uit de 13de eeuw in de kathedraal van Salisbury in Engeland.

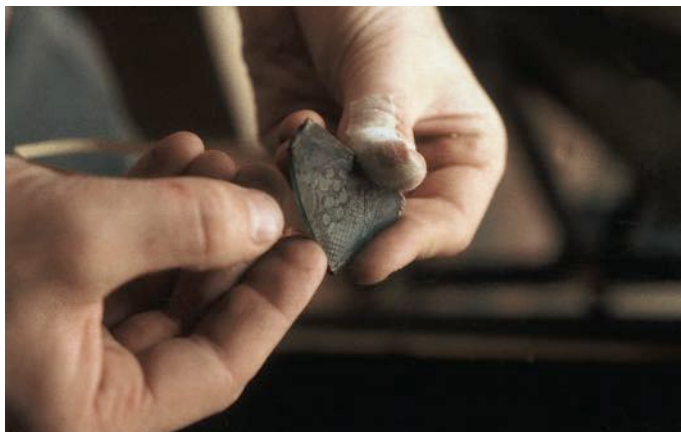
28. Fixation d'un « Tiffany ».
Fixeren van een "Tiffany".

De façon générale, les plombs de casse sont maintenus car ils font partie de l'histoire de l'œuvre. S'ils perturbent trop la lisibilité de certains calibres primordiaux pour la compréhension du vitrail et si les conditions le permettent, ils sont remplacés par des collages ou des «Tifanias» (cuivres adhésifs soudés) (fig. 28). Dans certains cas, les plombs de casse peuvent aussi être remplacés par des plombs de moindre section.

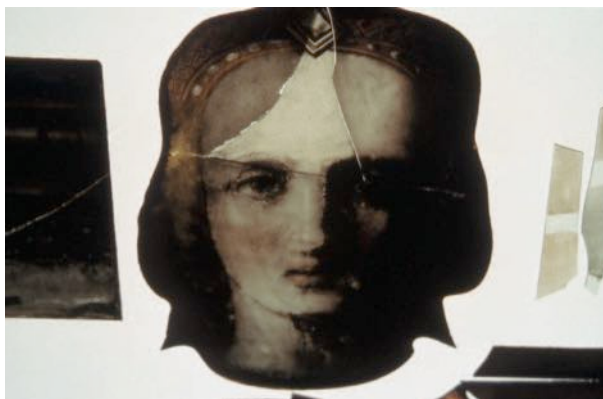
29. Wilrijk, Glaswerken Mortelmans. Après peinture et cuisson, la nouvelle pièce de verre insérée dans le visage de sainte Gudule sera collée.
Wilrijk, Glaswerken Mortelmans. Na het schilderen en bakken, zal het glasstuk, ingezet in het gezicht van Sint-Goele, worden gelijmd.

En principe, on ne colle jamais des fragments d'époques différentes. Cependant, on admet généralement le collage avec une nouvelle pièce de verre introduite pour combler une lacune (fig. 29).

In principe worden nooit fragmenten daterend uit verschillende perioden verlijmd. Doorgaans wordt echter de verlijming van een nieuw stuk glas aanvaard om een lacune op te vullen (fig. 29).

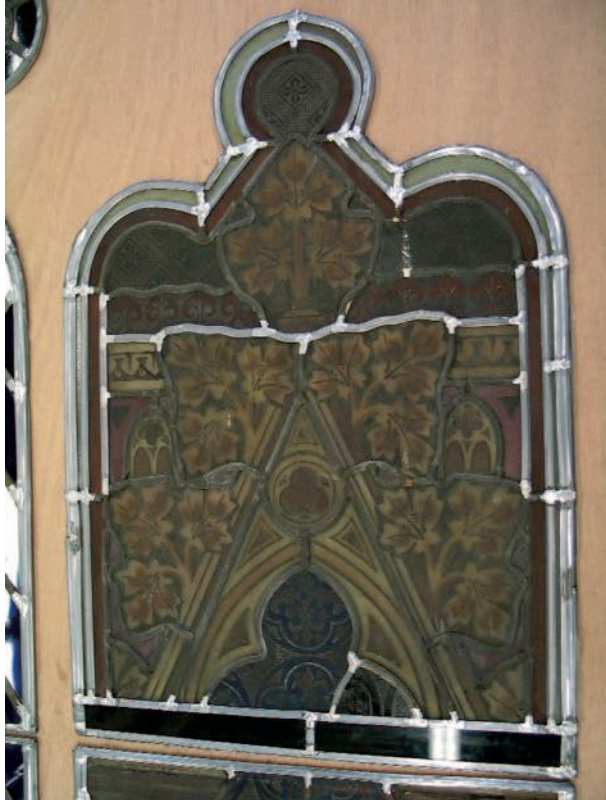
30. Geel, Renotec. Remise en plomb partielle.
Geel, Renotec. Gedeeltelijke loodzetting.

Dans ce domaine, les choses ont bien évolué. Auparavant, on regardait à peine l'état du réseau ; on remettait systématiquement en plomb. Actuellement, on privilégie si nécessaire une intervention partielle (fig. 30). Le choix de traitement du réseau et la décision du remplacement des plombs de casse par des collages sont orientés par les conditions d'exposition du vitrail (sera-t-il protégé par un vitrage ?), par la qualité et l'état des plombs (sont-ils anciens ? en bon état ?), par l'intégrité de l'œuvre à préserver (la compréhension de l'iconographie originale est-elle compromise ?), par l'esthétique générale recherchée (dans quelle mesure la lisibilité est-elle perturbée ?)... et par les moyens financiers du propriétaire.

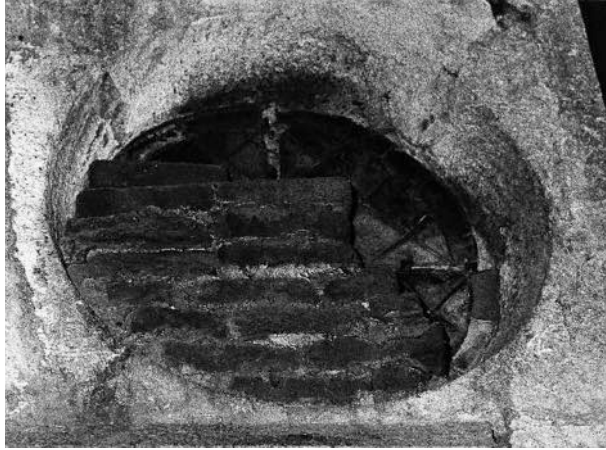
32. Oculus du triforium avant dépose de la vitrerie.
Oculus van het triforium vóór afname van de glas-in-loodpanelen.

Lors de l'étude préalable à la restauration du chœur de la cathédrale, des vitreries d'oculi, cachées sous les toits, furent retrouvées et déposées (fig. 32). Ces vitrages circulaires (environ 55,5 cm de diam. sans les ferrures) étaient maintenus par une ou par deux barlotières croisées, lesquelles ont parfois disparu. Dans certains cas, des attaches d'une vergette subsistaient. Ces vitreries d'oculi, incomplètes, se composent de verres incolores, découpés en losanges ou en triangles, et entourés d'une bordure (fig. 33). Elles sont très souillées, couvertes de croûtes, corrodées, réparées. Elles posent de nombreuses questions. On constate en effet des interventions différentes au vu de la coloration des verres, les uns incolores et les autres, verdâtres, de plusieurs tonalités. Sur certains verres, de simples ailettes de plomb ont été appliquées en surface pour poursuivre visuellement les découpes en losanges. Le plus surprenant est l'absence presque totale de décor. Quelques calibres seulement, dispersés parmi les verres non peints, conservent des restes de peinture à la grisaille brune: feuillages, parfois avec rinceaux, feuilles

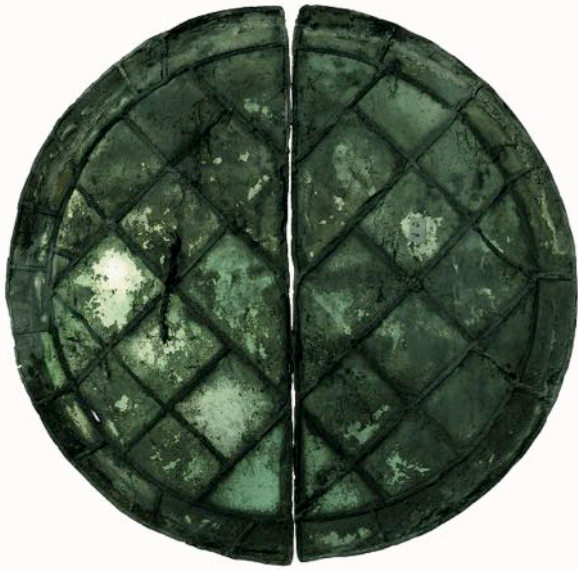
33. Vitrierie d'oculus du triforium.
Glas-in-loodpaneel van een oculus van het triforium.

de vigne, éventuellement sur fond trame, généralement bordé par un élément qui délimite partiellement les calibres originaux. Ces feuillages, dont il reste des exemples sur certains verres archéologiques et des calibres trouvés au Pand de Gand, peuvent bien être datés de la seconde moitié du XIII^e siècle. Il serait erroné de croire que les vitrieres des oculi aient été voulues comme telles par les verriers et les commanditaires de l'époque. On pourrait supposer qu'elles furent maintes fois abîmées malgré leur situation peu accessible et restaurées comme tendent à le prouver les différentes sortes de verres utilisés. Étaient-elles constituées de verres non peints? Les quelques calibres peints seraient alors des bouche-trous. Étaient-elles composées de verres peints? La majorité de ceux-ci auraient alors disparu. On pourrait aussi envisager, mais avec moins de raisons, qu'en attendant des jours financièrement meilleurs, on ait rassemblé des fragments de diverses provenances pour réaliser une « vitrierie provisoire »³⁶.

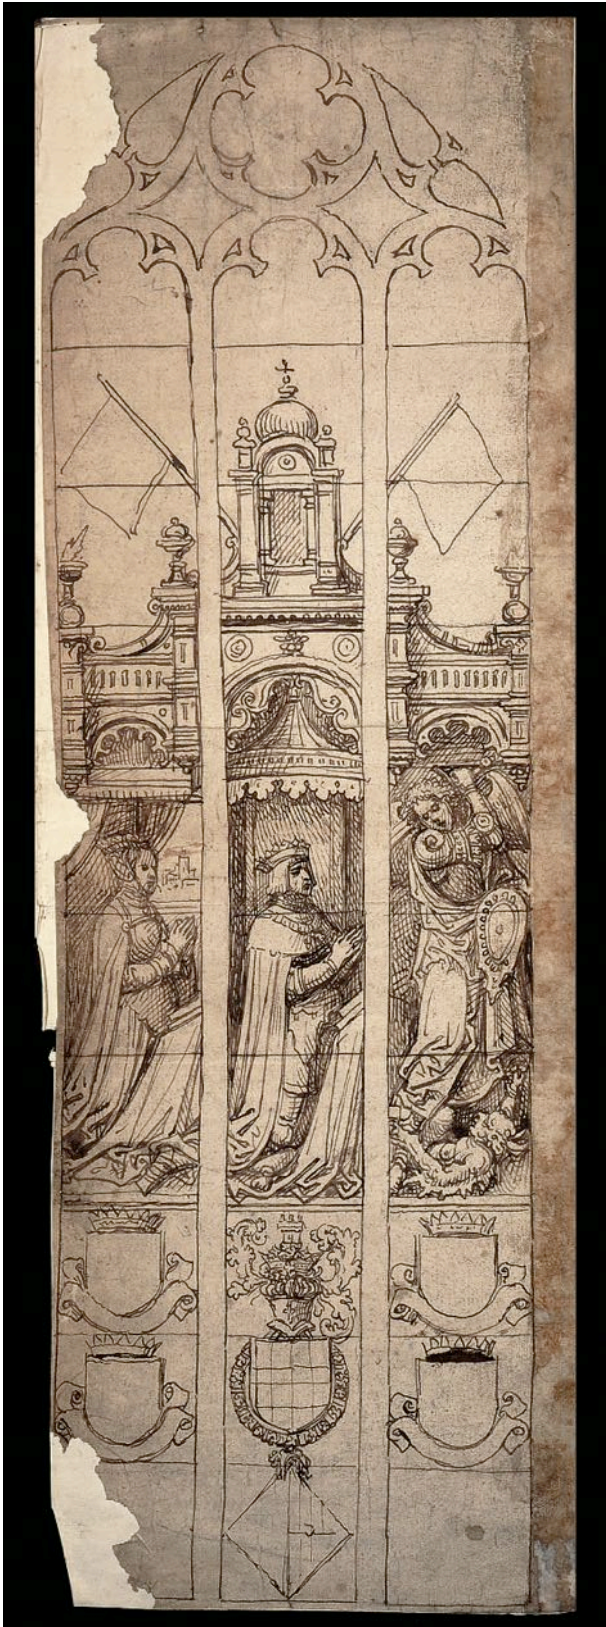
46. *Projet pour le vitrail du chœur de Philippe le Beau et de Jeanne de Castille (v. 1520)*. Bruxelles, Bibliothèque royale de Belgique, Fonds Goethals, Ms G. 1553, f° 188. *Ontwerp voor het glasraam van Filips de Schone en Johanna van Kastilië (ca. 1520)*. Brussel, Koninklijke Bibliotheek van België, Verzameling-Goethals, Ms G. 1553, f° 188.

Voor dit glasraam kan de ontdekking³⁹ van een pen- en inkttekening (19 × 57 cm) worden aangehaald met een koppel dat knielt voor Sint-Michiël onder een architecturale overhuiving en boven drie registers van wapenschilden⁴⁰ (fig. 46). De herkomst van deze tekening uit het eerste kwart van de 16de eeuw wordt er niet op vermeld, maar de gelijkenis in compositie, de voorstelling van neergeknielden personages en Sint-Michiël, zijn geldige argumenten om hierin een ontwerp te zien voor het Brusselse glasraam. De wapenschilden zijn niet met wapens beschilderd, wat in dit stadium van het ontwerp normaal is, maar de stijl van de architectuur verschilt sterk van die van het bestaande glasraam. Het italianiserend en vernieuwend karakter is in het model meer benadrukt, zowel in de structuur – die heel wat logischer is – als voor de gebruikte motieven. Uiteindelijk heeft men voor het koor van de Brusselse kathedraal een meer traditionele en minder geslaagde formule gekozen.

un couronnement d'architecture et surmontant trois registres d'écus (fig. 46). L'origine de ce dessin du premier quart du XVI^e siècle ne figure pas sur celui-ci mais la similitude de composition, la présentation des personnages agenouillés et saint Michel sont des arguments valables pour voir ici un projet du vitrail bruxellois. Les écus ne sont pas armoriés, ce qui est normal à ce stade du projet, mais le style de l'architecture diffère fortement de

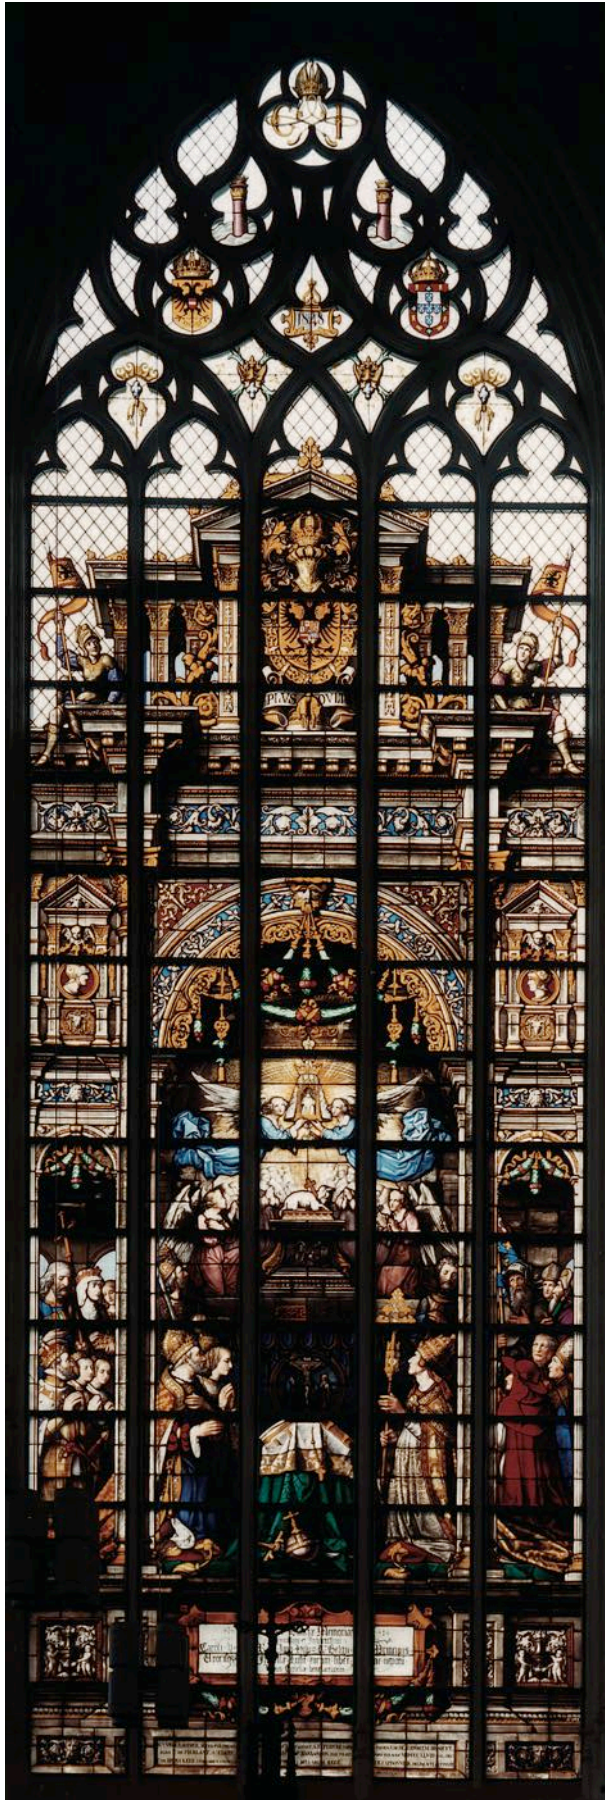
KN 10002

83. Chapelle du Saint Sacrement de Miracle. Fenêtre Nv. Le Triomphe du Saint Sacrement. J.-B. Capronnier, 1848.
Kapel van het Heilig Sacrament van Mirakel. Venster Nv. De Triomf van het Heilig Sacrament. J.-B. Capronnier, 1848.

La baie surmontant l'autel de la chapelle du Saint Sacrement reçut, en 1848, le vitrail du Triomphe du Saint Sacrement (fig. 83), signé J.B. CAPRONNIER, DELINEAVIT ET PINXIT (dessiné et peint par J.-B. Capronnier). L'iconographie, inspirée vraisemblablement de l'*Agneau mystique* de Hubert et de Jean Van Eyck, s'accorde parfaitement à la dévotion de la chapelle construite pour vénérer le Saint Sacrement. Dans la partie inférieure gauche du vitrail, Charles Quint, sa femme Isabelle de Portugal et leurs enfants Philippe, Marie et Jeanne symbolisent la puissance temporelle. Derrière eux apparaissent leurs saints patrons avec leurs attributs. Si la famille de Charles Quint a été représentée, c'est parce qu'autrefois un vitrail offert par l'empereur et l'impératrice occupait la même baie. Ce fut d'ailleurs sur l'initiative de l'empereur que toutes les fenêtres de la chapelle reçurent des vitraux. Dans la partie inférieure droite, le pape Adrien VI, précepteur de Charles Quint, le cardinal Guillaume de Croy, l'évêque Jacques de Croy et le doyen de la cathédrale Saints-Michel-et-Gudule symbolisent la puissance spirituelle. Ils sont également accompagnés de leurs saints patrons munis de leurs attributs. Les deux groupes de personnages, somptueusement vêtus, prient de part et d'autre d'un autel devant lequel reposent les symboles du pouvoir et au-dessus duquel apparaît un médaillon de la Crucifixion. Dans la partie supérieure, deux longues files d'anges figurent les puissances du ciel. Les puissances de la terre s'y joignent pour glorifier l'Agneau et le Saint Sacrement.

Het venster boven het altaar van de Heilig Sacramentskapel werd in 1848 voorzien van het glasraam van de Triomf van het Heilig Sacrement (fig. 83), getekend J.B. CAPRONNIER, DELINEAVIT ET PINXIT (getekend en geschilderd door J.-B. Capronnier). De iconografie waarvoor Capronnier zich waarschijnlijk op het *Lam Gods* van Hubert en Jan Van Eyck inspireerde, past perfect bij de devotie van de kapel, die gebouwd werd om het Heilig Sacrement te vereren. In het onderste deel links van het glasraam symboliseren Karel V, zijn echtgenote Isabella van Portugal en hun kinderen Filips, Maria en Johanna de wereldlijke macht. Achter hen staan hun patroonheiligen met hun attributen. De familie van Karel V wordt afgebeeld omdat zich vroeger hier ook een glasraam van het keizerlijk paar bevond. Het was trouwens op initiatief van de keizer dat alle vensters van de kapel van glasramen werden voorzien. In het onderste deel rechts vertegenwoordigen paus Adrianus VI, leermeester van Karel V, kardinaal Willem van Croy, bisschop Jakob van Croy en de deken van de Sint-Michielsen Sint-Goedelekathedraal de geestelijke macht. Ze worden eveneens vergezeld door hun patroonheiligen met hun attributen. De twee groepen rijkelijk geklede personages bidden aan weerszijden van een altaar waarvoor de machtssymbolen rusten en waarboven een médaillon van de Kruisiging verschijnt. In het bovenste deel stellen twee lange rijen engelen de hemelse machten voor. De aardse machten sluiten zich aan om het Lam en het Heilig Sacrement te verheerlijken.

Het symmetrisch opgebouwde werk wil georganiseerd overkomen als een grote, rijzende compositie. Het glasraam behoudt een belangrijke helderheid voor aan de Triomf van het Heilig Sacrement terwijl het médaillon van de Kruisiging en de voorstelling van het Offer van Isaak (prefiguratie van de Kruisiging) onder het altaar van het geofferde en verheerlijkte lam veel somberder zijn. De kunstenaar heeft getracht de overgang aan te geven van de duisternis van de dood naar het licht van de Verrijzenis. De blikken van de personages richten zich niet allemaal naar hetzelfde punt maar drukken wel eenzelfde ontzag uit. Luister en ingetogenheid gaan hier samen om het gewijde karakter van de scène op zijn best weer te geven.

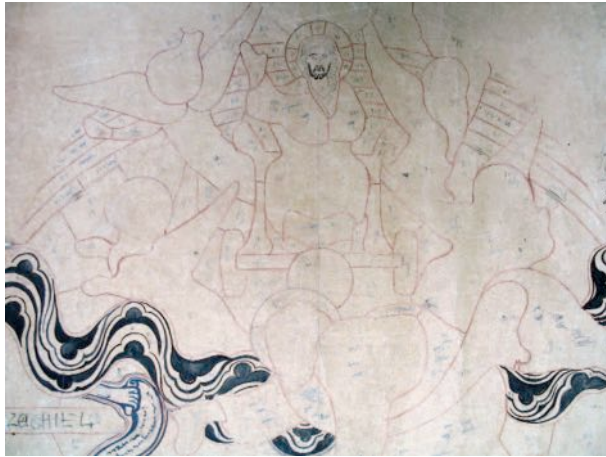
Vitrail de la Vie de Moïse et des prophètes.
Glasraam van het Leven van Mozes en de Profeten.

3. *Les Lamentations de Jérémie*. Jérémie assis, la tête posée sur la main, se lamente devant les ruines de Jérusalem (fig. 94). Respectant la note écrite sur la maquette en marge du médaillon, J.-B. Capronnier représente la ville nettement plus en ruines sur le vitrail que dans les projets. On relève deux inscriptions: HIEREMIAS (Jérémie) et HIERUSALEM (Jérusalem).

4. *Ézéchiël. La Vision de la Gloire* (Ez 1, 1-28) (fig. 94-96). Ézéchiël, dont le nom est écrit en bas à gauche HIEZECHIEL, reçoit la révélation écrasante de la transcendance de Dieu. J.-B. Capronnier supprime sur le vitrail les rayons issus de la mandorle et inverse les représentations du lion et du taureau.

3. *De Klaagliederen van Jeremia* (fig. 94). Jeremia zit met het hoofd in de handen en jammert voor de ruïnes van Jeruzalem. J.-B. Capronnier heeft de kanttekening, geschreven op de maquette langs het médaillon, in acht genomen en stelt op het glasraam de stad nog meer in puin voor dan op de projecten. Twee inscripties worden waargenomen: HIEREMIAS (Jeremia) en HIERUSALEM (Jeruzalem).

4. *Het Roepingsvisioen van Ezechiël* (Ez 1, 1-28) (fig. 94-96). Ezechiël wiens naam onderaan links staat geschreven HIEZECHIEL, krijgt de overweldigende openbaring van de transcendentie Gods. J.-B. Capronnier laat op het glasraam de stralen die uit de mandorla komen, weg en keert de voorstellingen van de leeuw en de stier om.

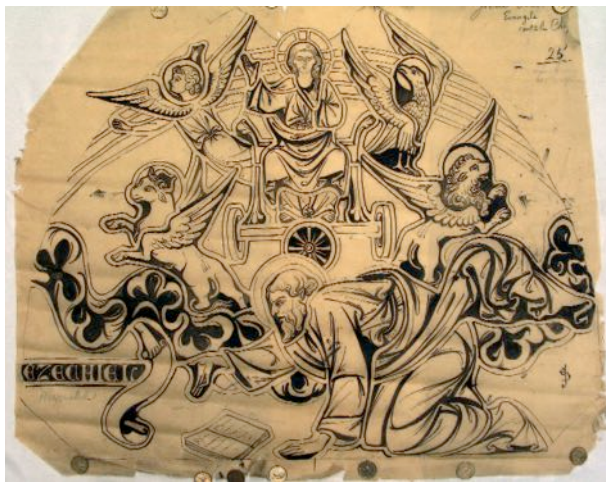
- 95-96. Bruxelles, Musées royaux d'Art et d'Histoire (inv. n° 218). Vision de la Gloire d'Ézéchiël. Carton et calque.
Koninklijke Musea voor Kunst en Geschiedenis (inv. nr. 218). Roepingsvisioen van Ezechiël. Karton en calque.

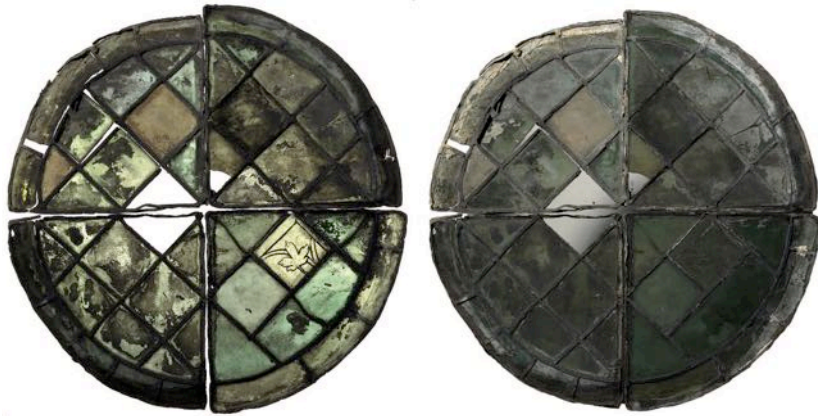
118. Vitrerie de l'oculus 30, état actuel (lumière transmise et réfléchié).
Glas-in-loodpaneel van oculus 30 in huidige toestand (doorvallend en opvallend licht).

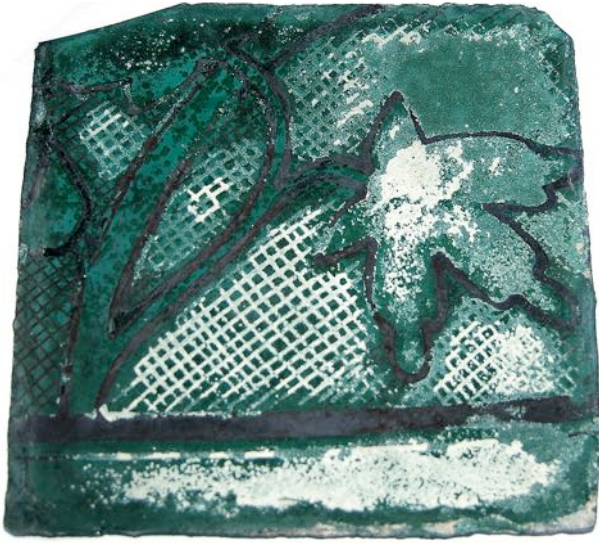
124. Fragment de verre de la vitrerie de l'oculus 28 présentant un dessin en grisaille.

Glasfragment uit het glas-in-loodpaneel van de oculus 28 dat een grisailletekening bevat.

La grisaille est toujours appliquée sur la face interne du vitrail. Vu sa fragilité, il n'est pas étonnant que des fragments de peinture aient disparu au cours des années et que cette perte laisse parfois apparaître, à la surface du verre, une sorte de dessin en négatif (trace laissée par la grisaille pendant la cuisson). La figure 126 montre clairement la dégradation de la grisaille. Il s'agit d'un calibre de la vitrerie de l'oculus 28. La photographie montre, en outre, que les traces laissées localement par la grisaille peuvent contenir une poudre blanche. L'analyse par fluorescence des RX d'une zone attaquée⁷² est illustrée par la figure 127 qui en détaille clairement, à l'aide d'un développement 3D, les différents aspects. On détecte du plomb et du fer là où la grisaille est encore présente. Là où elle a disparu, le verre est aussi attaqué, ce qui se traduit par une diminution de la teneur en potassium. Aux endroits où il y a de la poudre blanche, on détecte aisément le signal du calcium et du soufre, ce qui indique la formation de gypse ($\text{Ca SO}_4 \cdot 2\text{H}_2\text{O}$). La formation de ce produit de corrosion sera étudiée dans le paragraphe suivant.

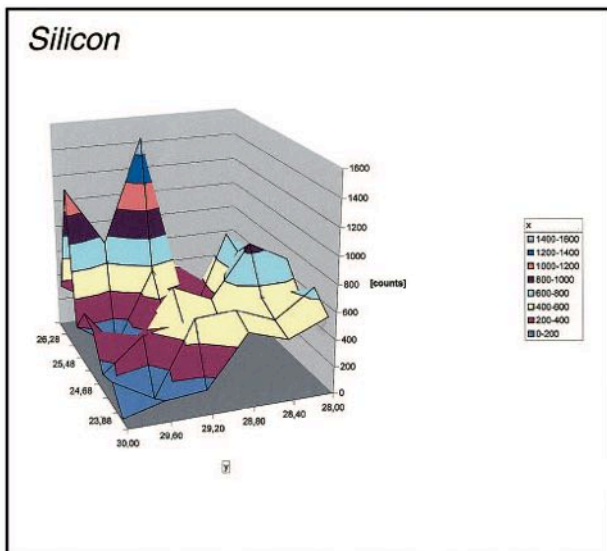
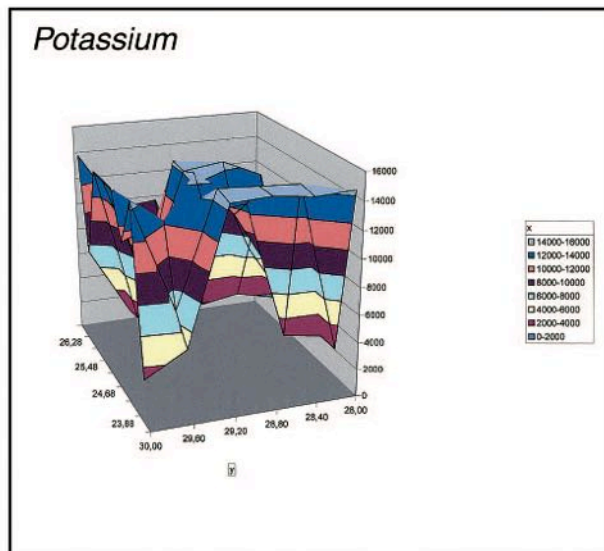
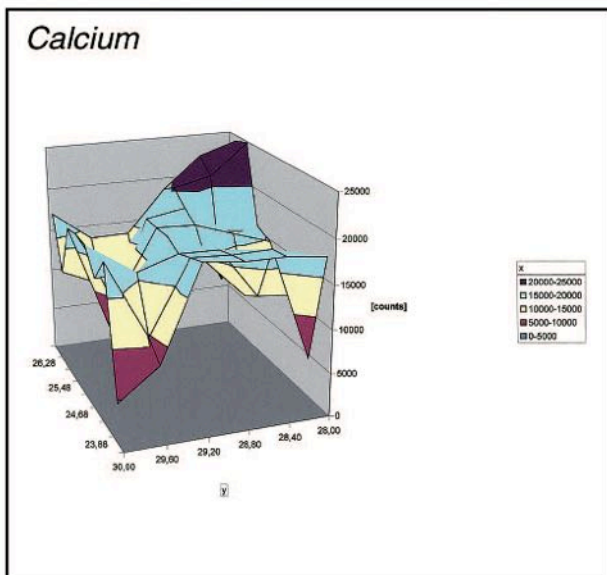
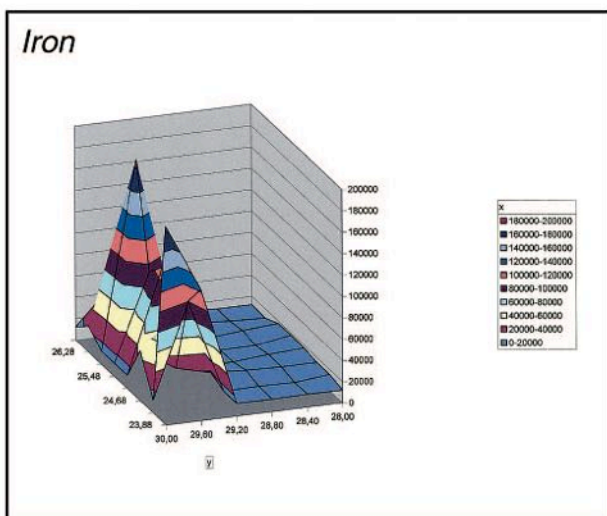
127. Résultats des mesures de fluorescence RX, disposés en graphique 3D, obtenus pour la grisaille corrodée représentée dans le cadre de la figure 126.
 Meetresultaten van de X-stralenfluorescentie, uitgezet in 3D grafieken, bekomen voor de gecorrodeerde grisaille binnen het analysekader aangeduid in fig. 126.

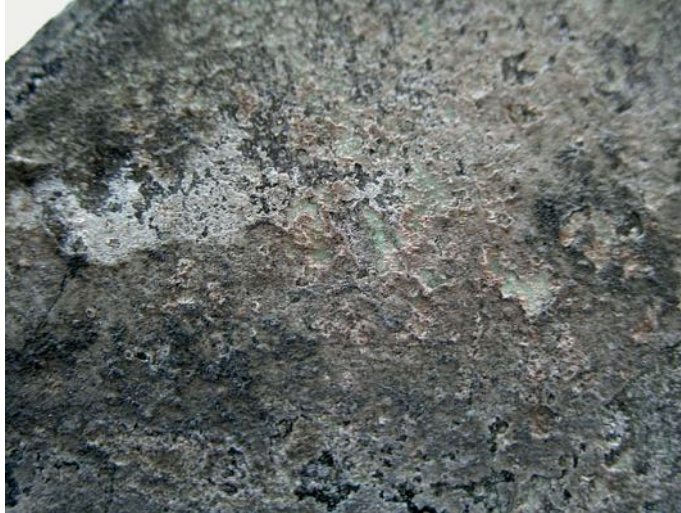
128a. Fragment 2 de la vitrierie de l'oculus 30 montrant une corrosion en croûte.
Fragment 2 uit het glas-in-loodpaneel van oculus 30 die de korstcorrosie toont.

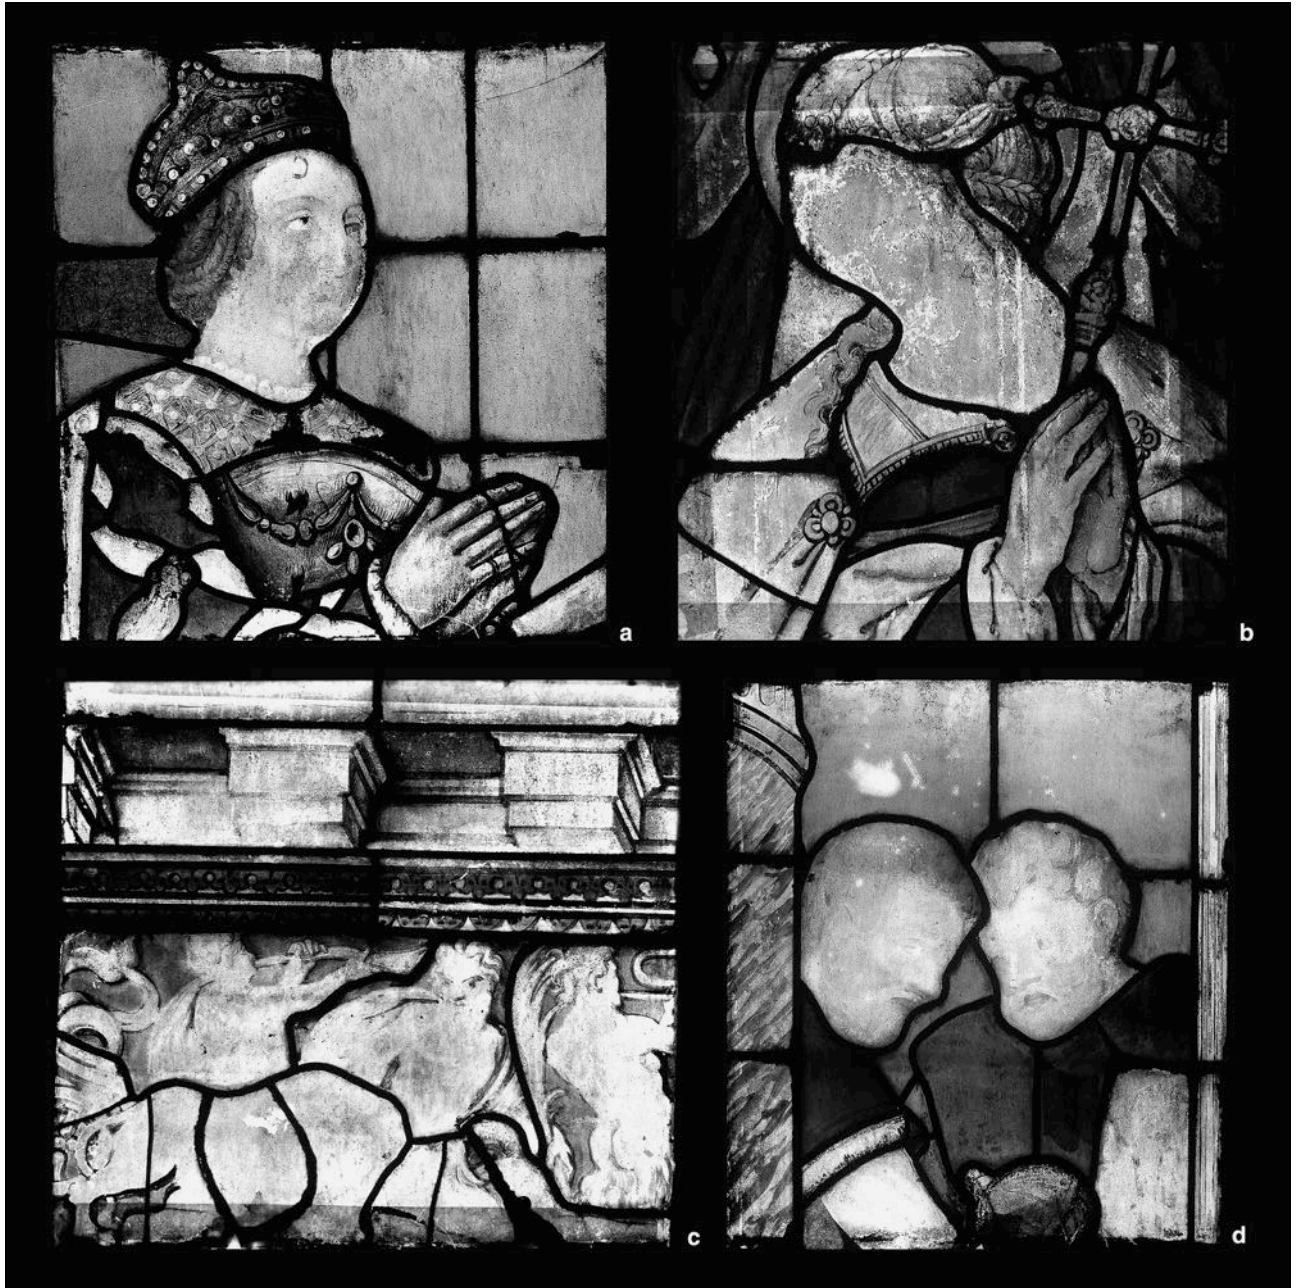
A 20446, A 20555, A 20179, A 20503

137a-d. Détails des vitraux du chœur et de la chapelle du Saint Sacrement avec des grisailles effacées (fenêtres a et d: Nvi, b: Niii, c: Nix).

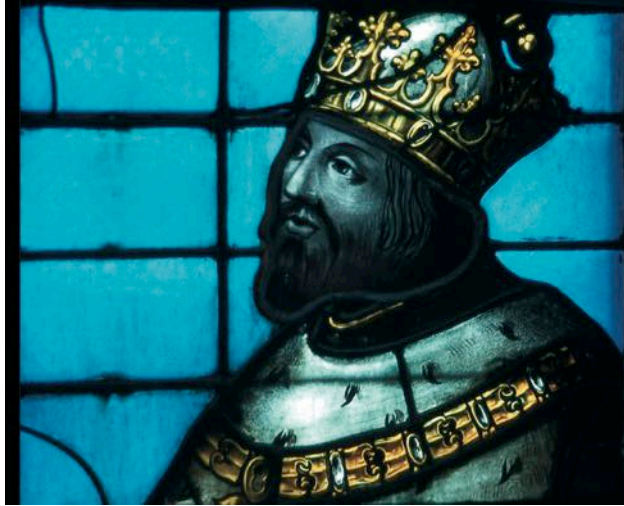
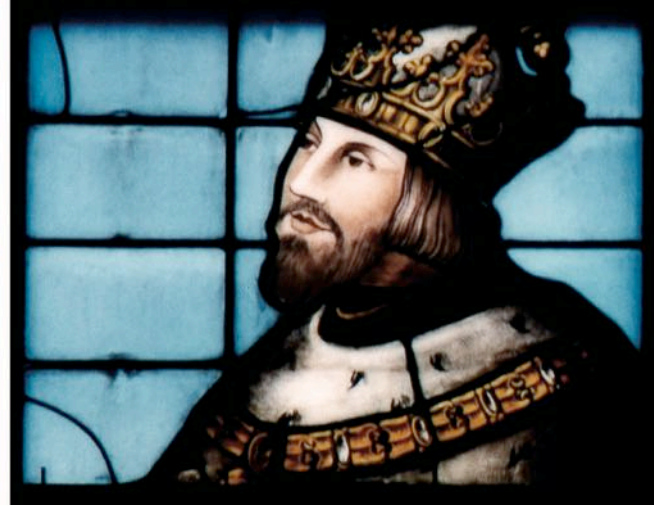
142a-b. Vitrail de Marie de Hongrie et Louis II. a. Visage placé après le bris d'échafaudage entre 1983 et 1990 (a), renouvelé en 1996 par les Glaswerken Mortelmans (b).
Glasraam van Maria van Hongarije en Lodewijk II. a. Gezicht geplaatst na de afbraak van de stellingen tussen 1983 en 1990 (a), hernieuwd in 1996 door Glaswerken Mortelmans (b).

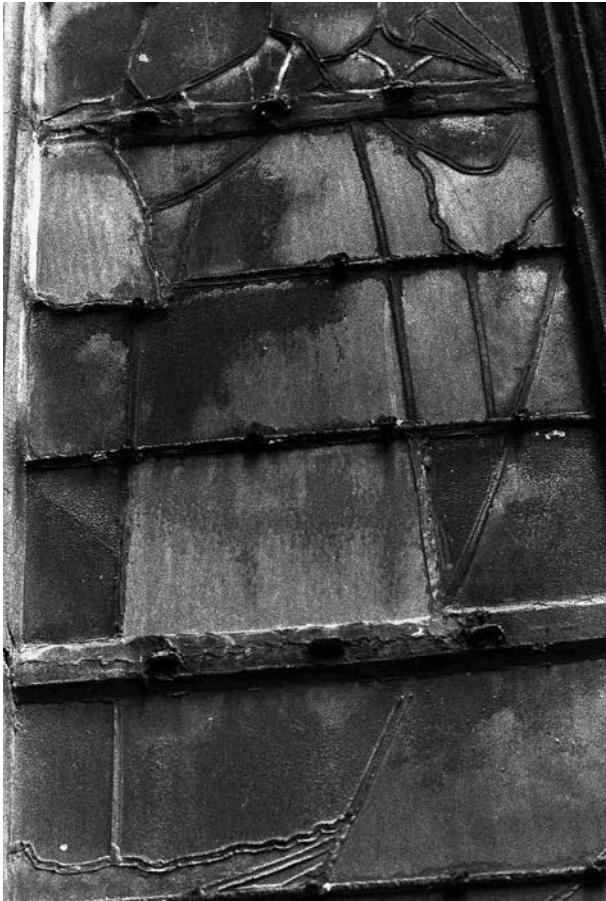
143. Observer la corrosion des vergettes, des feuillards et l'absence de clavette.
Bemerk de corrosie van de bindroeden, van de losse bruggen en het ontbreken van de deugel.

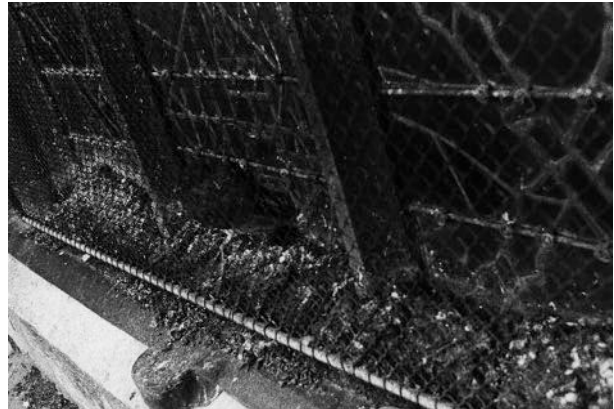
144. Grillage favorisant l'accumulation de saletés.
Rooster dat de ophoping van vuil bevordert.

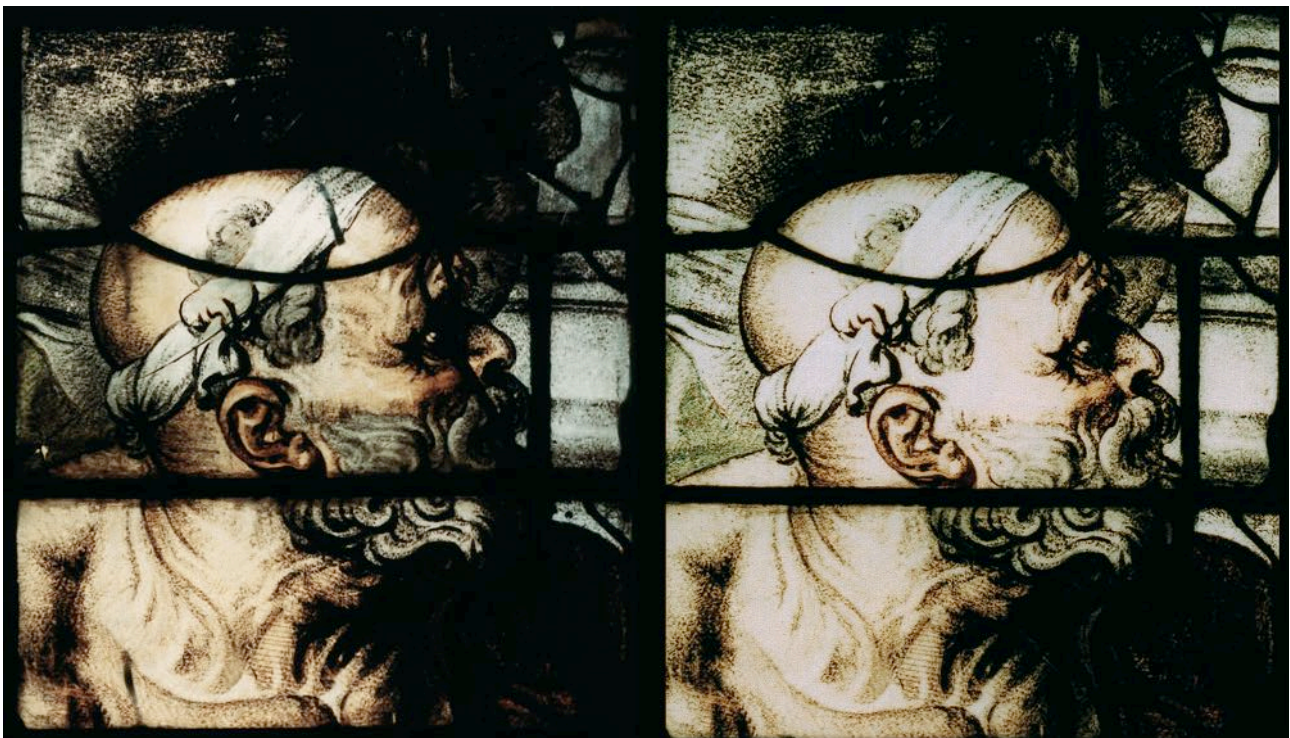
KM 6281

148. Vitrail de Ferdinand III d'Autriche et d'Éléonore d'Autriche (fenêtre Svi), visage avant (à gauche) et après restauration. *Glasraam van Ferdinand III van Oostenrijk en Eleonora van Oostenrijk (venster Zvi), gezicht vóór (links) en na restauratie.*
