LES VITRAUX DE LA CATHÉDRALE DE BRUXELLES
DE GLASRAMEN VAN DE BRUSSELSE KATHEDRAAL

SCIENTIA ARTIS 2

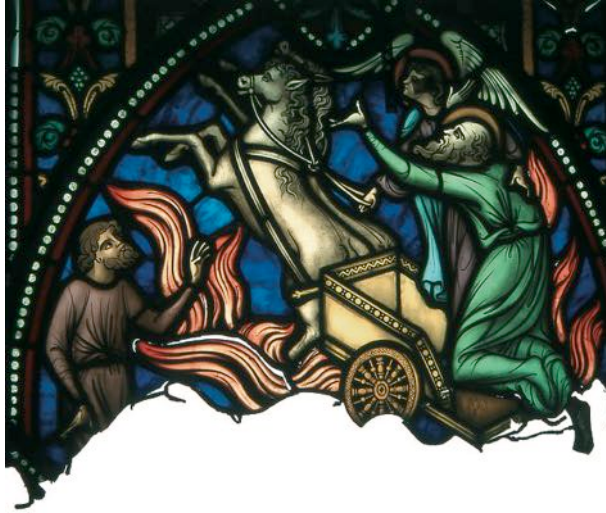
Vitrail de la Vie de Moïse et des prophètes Isaac, Jérémie, Ézéchiás et Daniel (fenêtre n3).
Glasraam van het Leven van Mozes en de profeten Isaak, Jeremia, Ezechiël en Daniël (venster n3).

149. L'Ascension d'Élie, avant restauration.
De Hemelvaart van Elia, vóór restauratie.

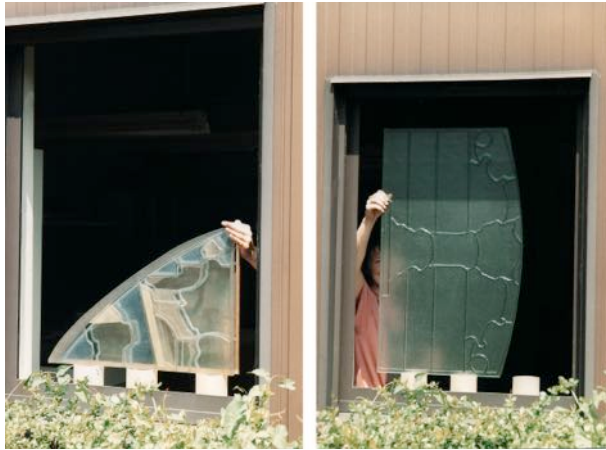
152. Wilrijk, Glaswerken Mortelmans : essais de mise au point des vitrages thermoformés.
Wilrijk, Glaswerken Mortelmans: testen voor de afwerking van de gethermoformeerde ramen.

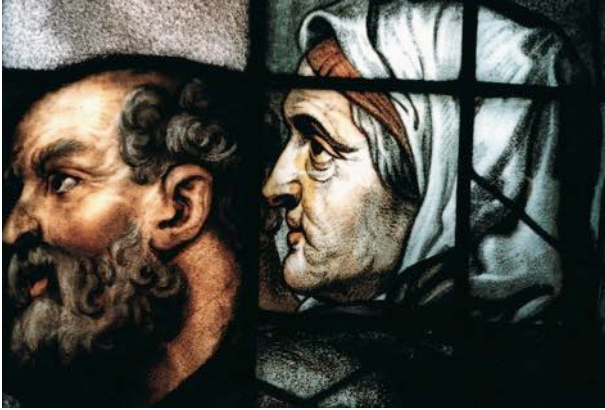
153. Fenêtre de la chapelle Notre-Dame Libératrice (Svi). Têtes du XIX^e siècle à gauche, du XVII^e à droite.
Raam van de Onze-Lieve-Vrouw-der-Bevrijdingskapel (Zvi). Hoofden van de 19de eeuw links, van de 17de eeuw rechts.

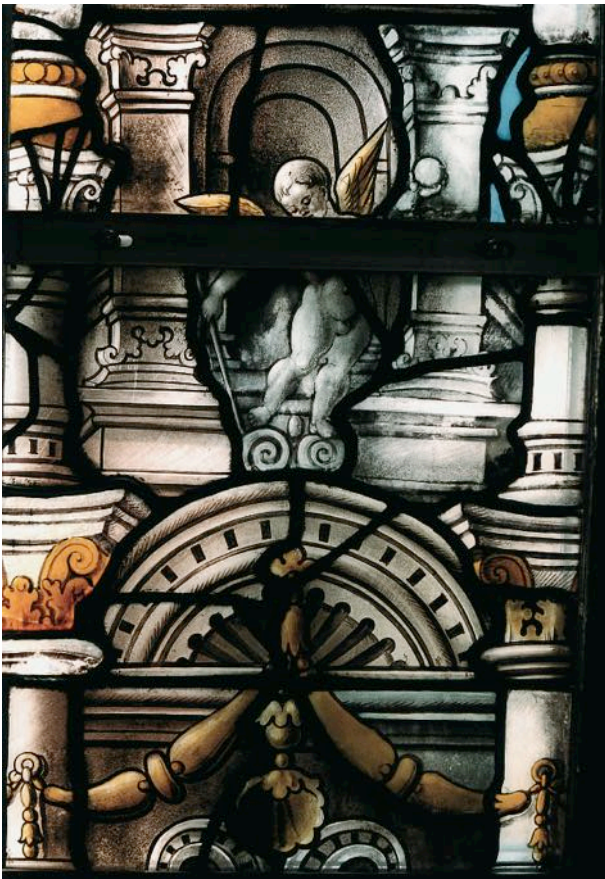
KM 6294

154. *Ibidem*. Panneau complètement renouvelé par Jean-Baptiste Capronnier.
Ibidem. Volledig vernieuwd paneel door Jean-Baptiste Capronnier.

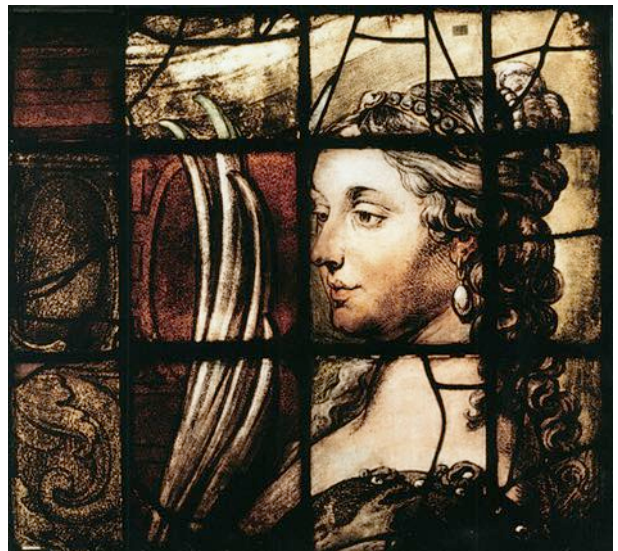
KM 6293

156. Fenêtre de la chapelle Notre-Dame Libératrice (Svi). Les calibres de remplacement se distinguent par leur couleur brunâtre.
Raam van de Onze-Lieve-Vrouw-der-Bevrijdingskapel (Zvi). De vervangingskalibers onderscheiden zich door hun bruinachtige kleur.

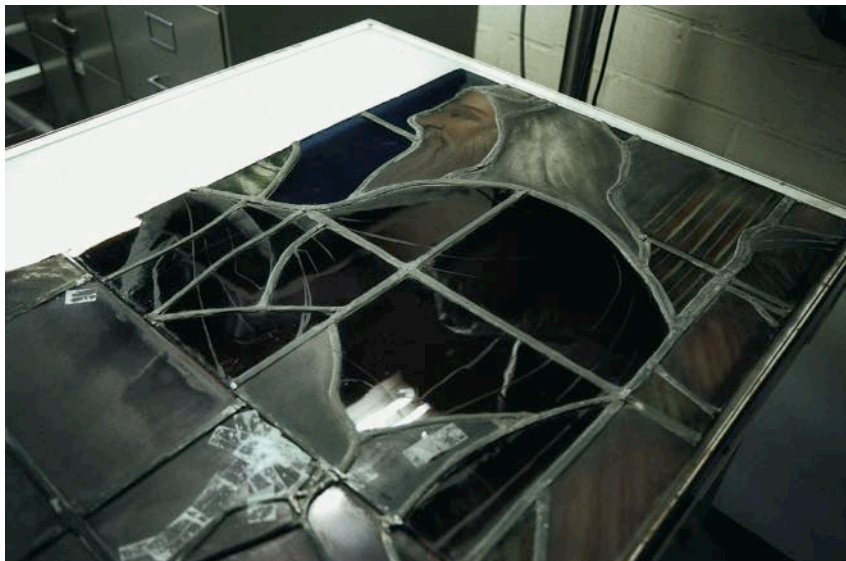
159. Panneau d'un vitrail de la chapelle du Saint Sacrement, en cours de restauration (NvI). Les parties restaurées se distinguent par la régularité de leur surface.
Paneel van een glasraam van de Heilig Sacramentskapel, tijdens de restauratie (NvI). De gerestaureerde delen onderscheiden zich door de regelmatigheid van hun oppervlak.

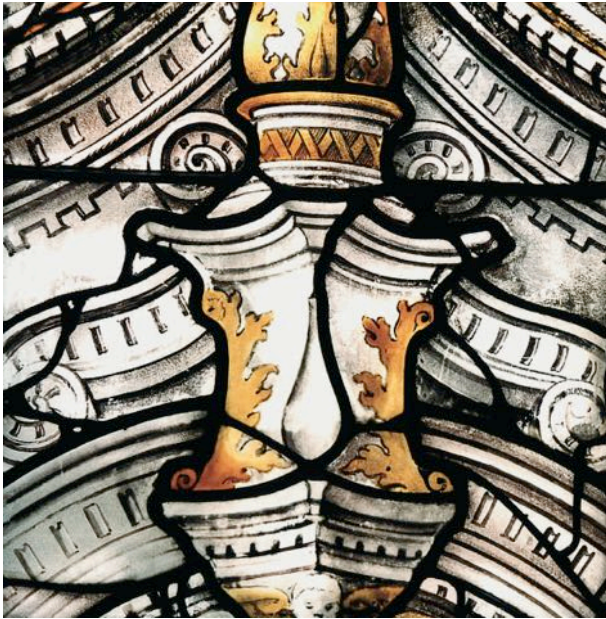
160. Panneau du chœur (NIII) avec la plupart des calibres authentiques du XVI^e siècle.
Paneel van het koor (NIII) met voornamelijk authentieke 19de-eeuwse kalibers.

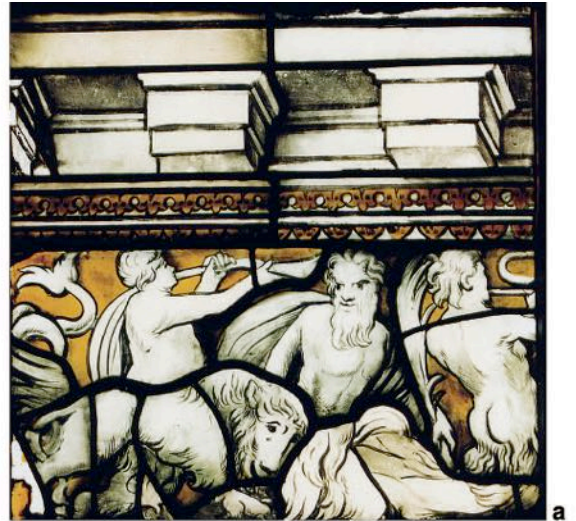
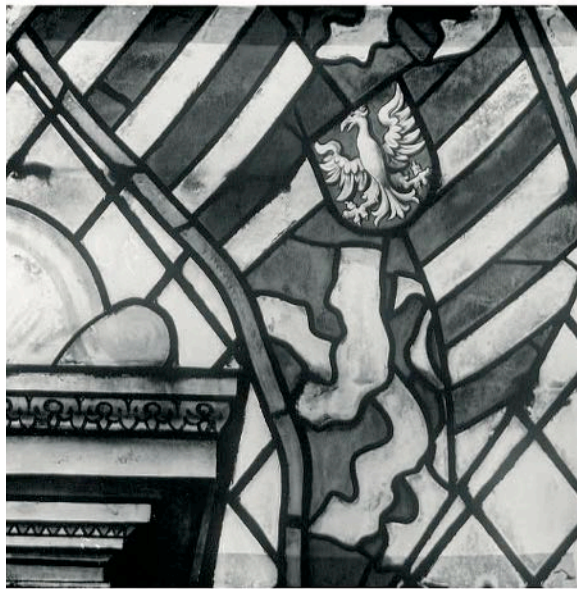
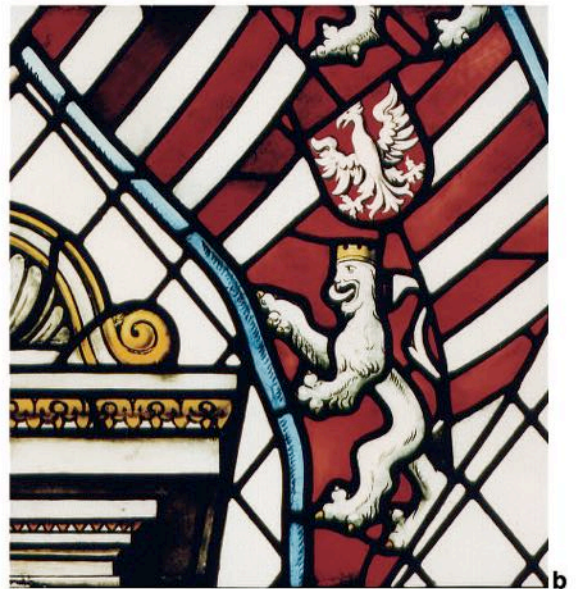
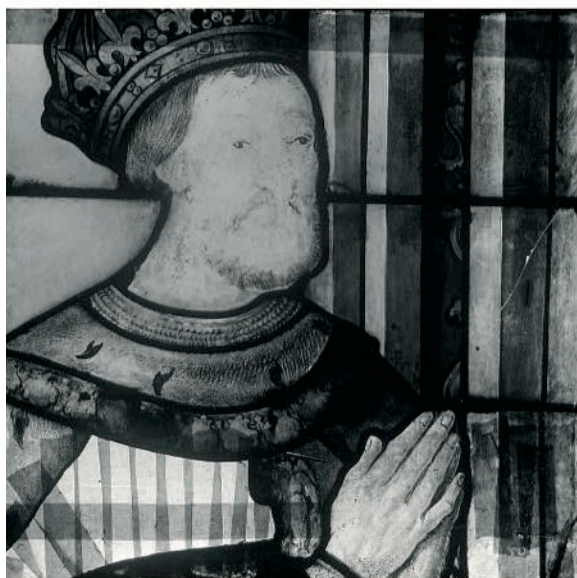
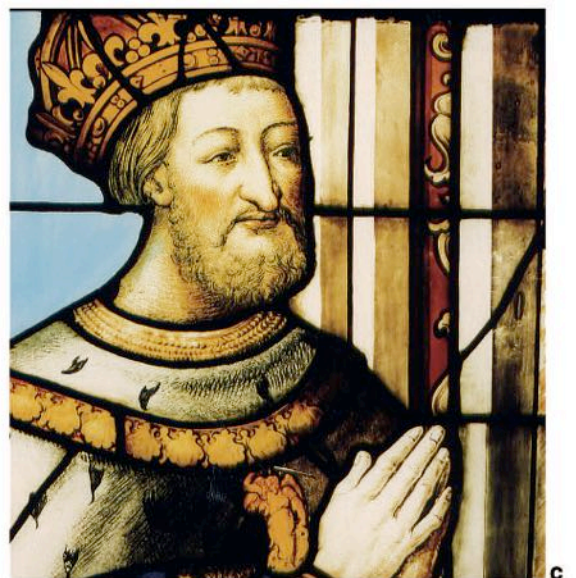
A 20179, A 20324, A 20349 (© Glaswerken Mortelmans pour les clichés couleur / voor de kleurenfoto's)

162a-c. Panneaux avec grisaille effacée (a: fenêtré NIX, b: fenêtré NVIII, c: fenêtré NVII).

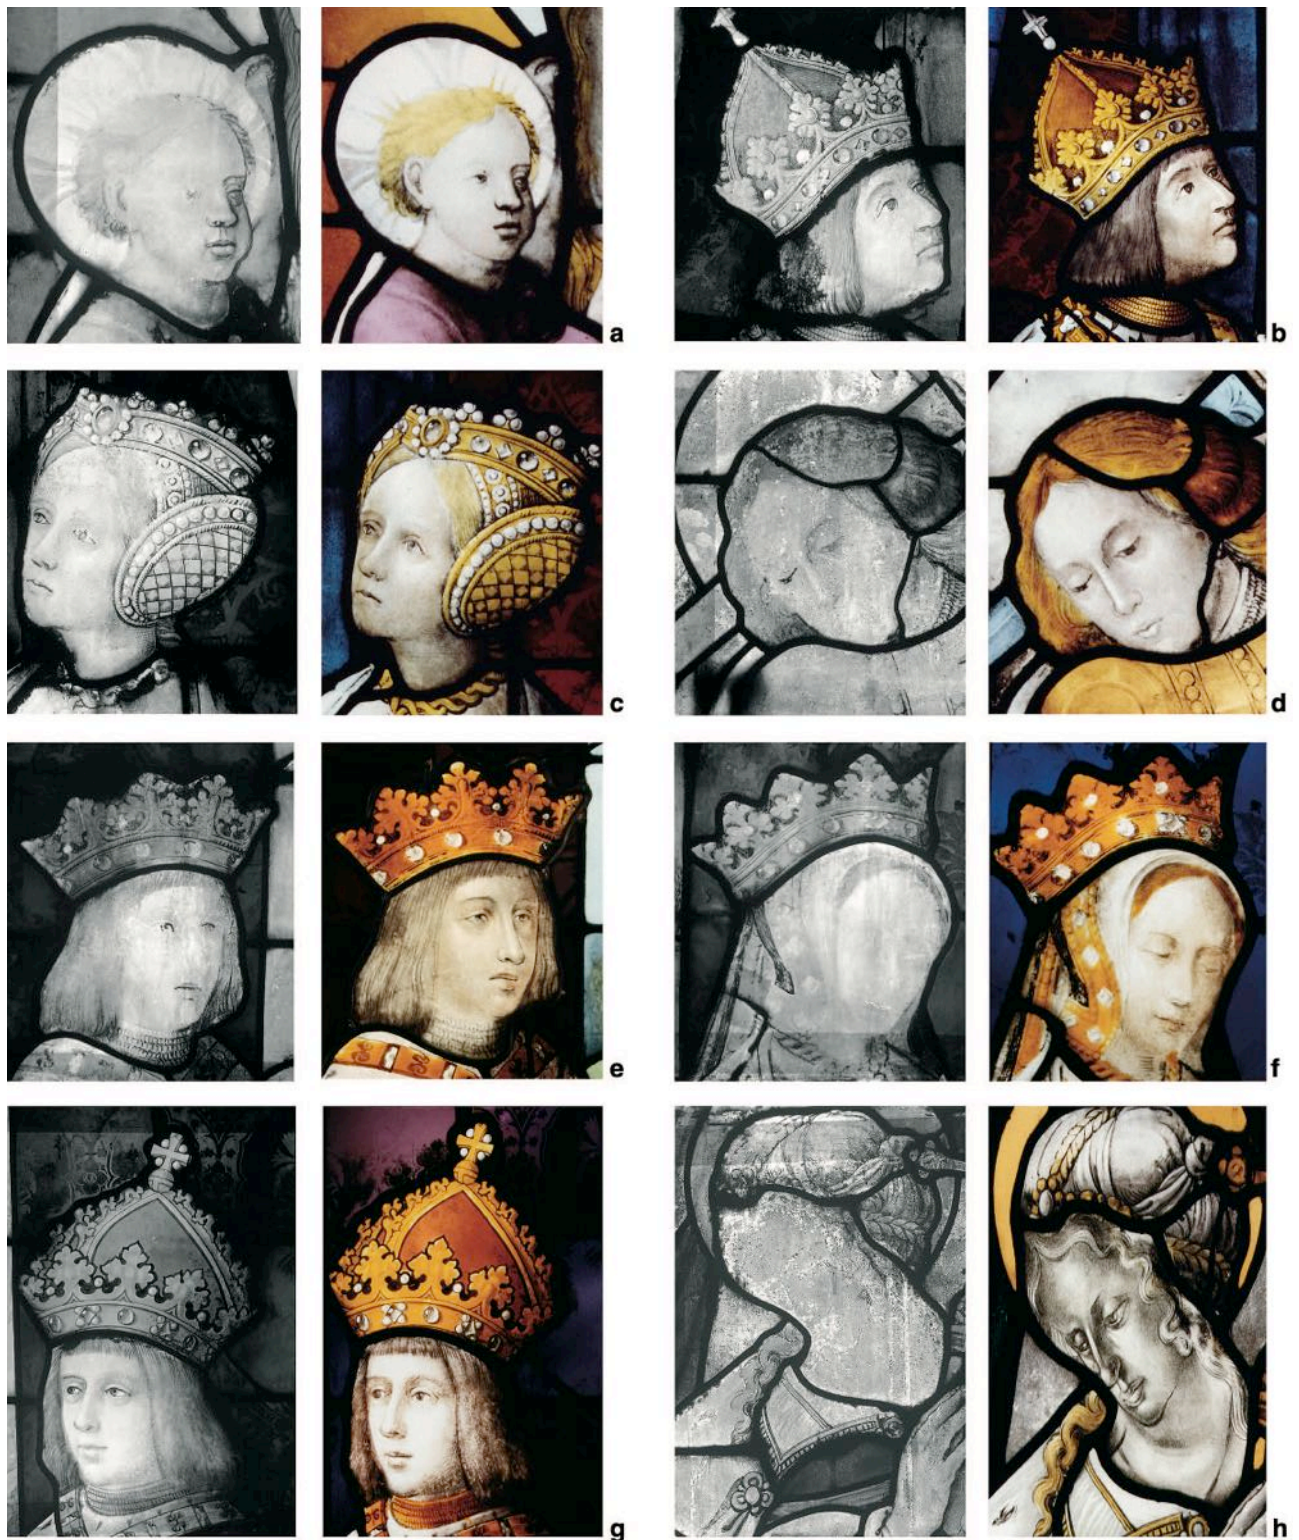
A 20636, A 20632, A 20634, A 20594, A 20593, A 20592, A 20673, A 20555, A 20554, A 20553, A 20714
 (© C. Van den Wijngaert pour les clichés couleur / voor de kleurenfoto's)

164a-k. Visages anciens (état avant 1950 et état actuel) (a: I, b: I, c: I, d: NII, e: NII, f: NII, g: SII, h: NIII, i: NIII, j: NIII, k: SIII).
 Oude gezichten (staat vóór 1950 en actuele staat) (a: I, b: I, c: I, d: NII, e: NII, f: NII, g: ZII, h: NIII, i: NIII, j: NIII, k: ZIII).

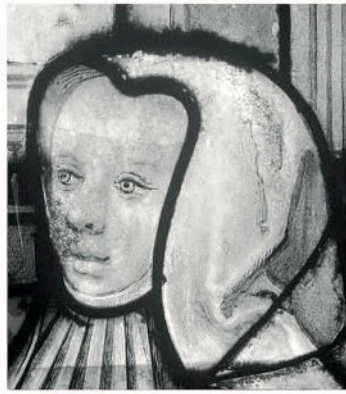
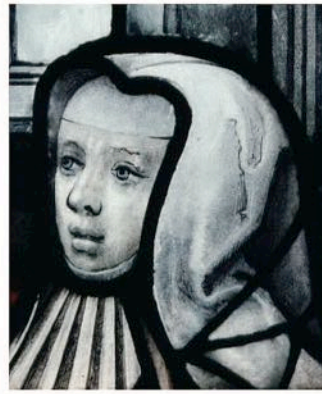
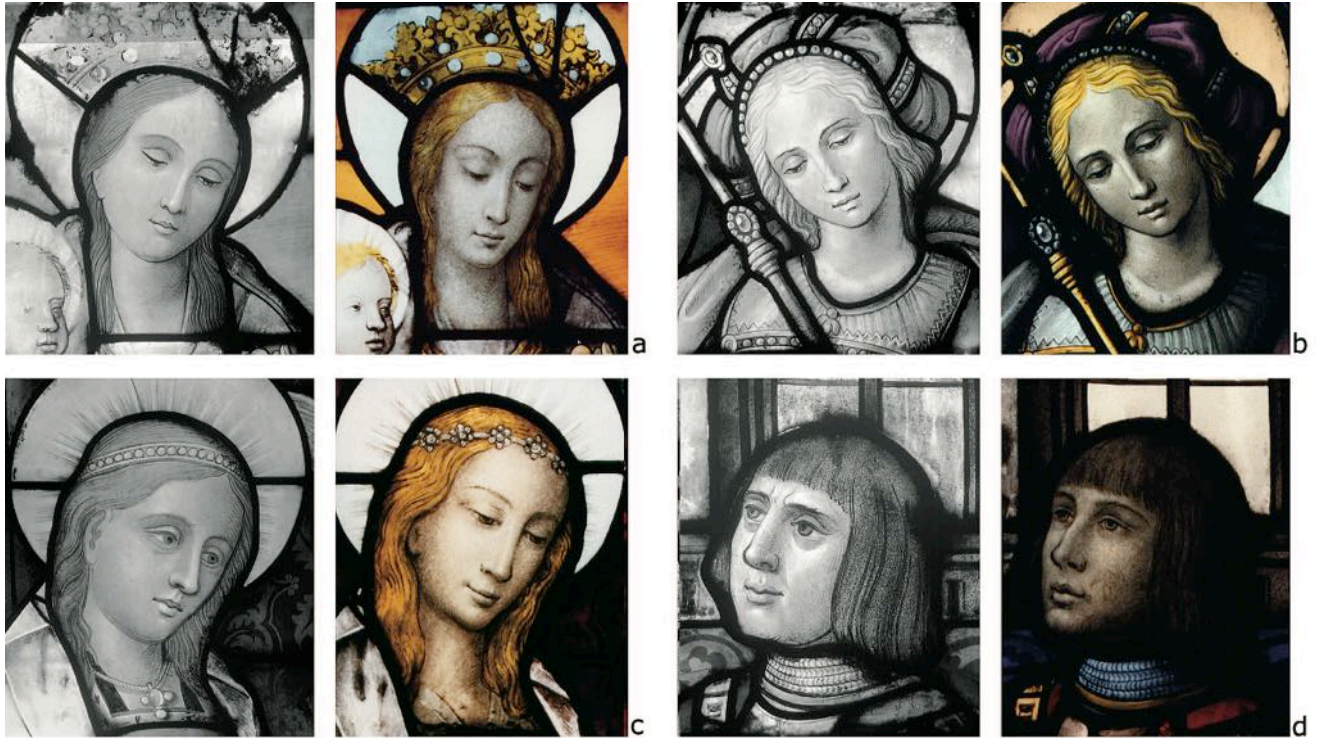
165a-d. Sur les photographies en noir et blanc (1941), quatre portraits peints par Capronnier entre 1861 et 1864. Trois ont été refaits par les ateliers Calders, d'après des cartons de Crespin, entre 1949 et 1951 (photographies en couleur a, c et d). (a: I, b: SIII, c: SII, d: SIII).

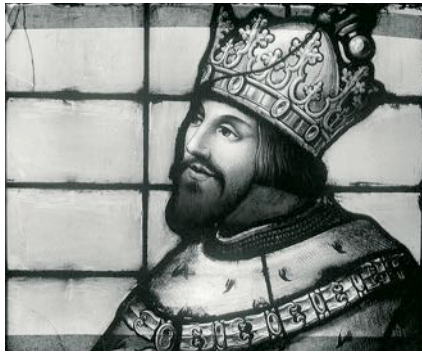
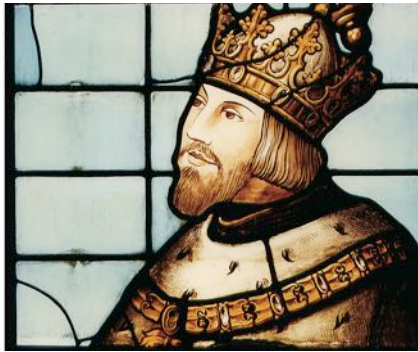
A 21176

168. Tête de Louis II. Avant 1950 et après 2000 (SXI).
Hoofd van Louis II. Vóór 1950 en na 2000 (Zxi).

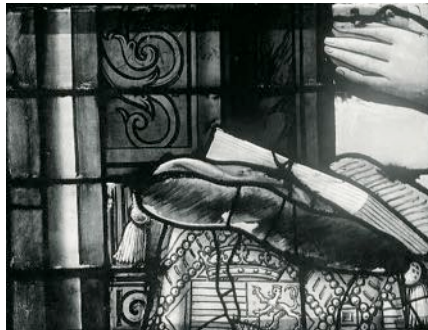
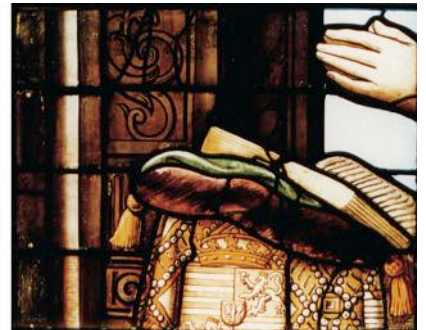
A 21167

169. Panneau de la fenêtre SXI. Avant et après restauration en 1950.
Paneel van het raam Zxi. Vóór en na restauratie in 1950.

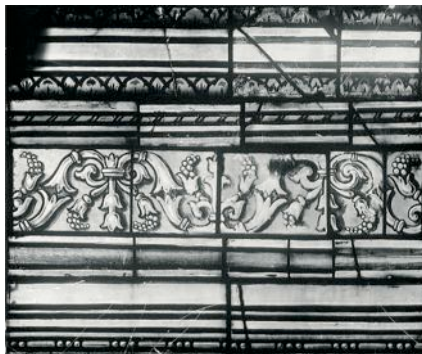
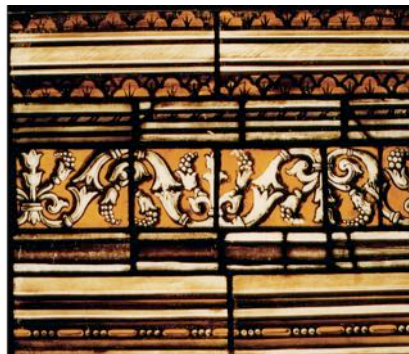
A 21232

170. Panneau de la fenêtre SXI. Avant et après restauration en 1950.
Paneel van het raam Zxi. Vóór en na restauratie in 1950.

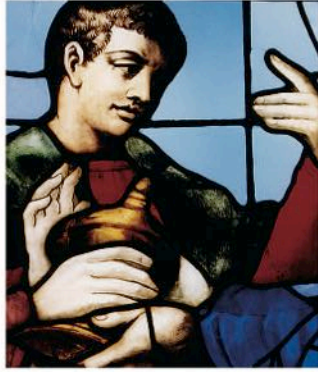
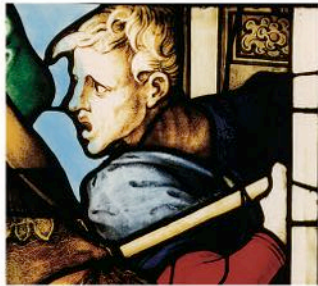
182a-e Têtes de la chapelle du Saint Sacrement déposées aux Musées royaux d'Art et d'Histoire à Bruxelles, état avant conservation-restauration, excepté e, en cours de traitement (après dessertissage, nettoyage et collage, comblements de lacunes et avant retouches) (a: Nvi, b: Nvii, c: Nviii, d: Nix, e: Nix). *Hoofden van de Heilig Sacramentskapel die in de Koninklijke Musea voor Kunst en Geschiedenis te Brussel zijn geplaatst, toestand voor de conservatiere restauratie, behalve e, tijdens de behandeling (na het ontleden, de reiniging en verlijming, het stoppen van de lacunes en vóór de retouches) (a: Nvi, b: Nvii, c: Nviii, d: Nix, e: Nix).*

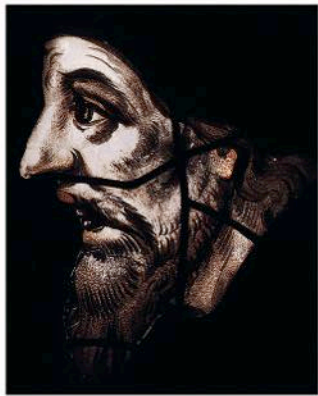
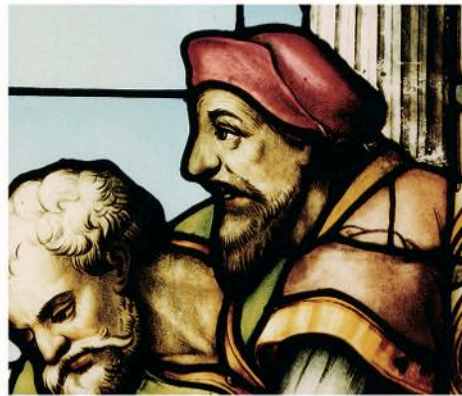
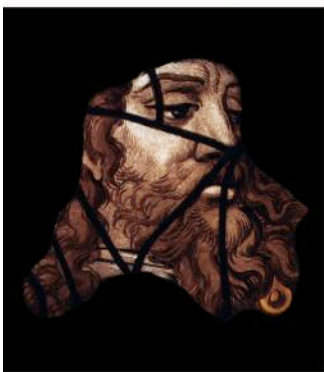
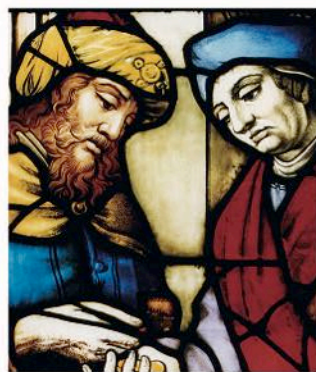
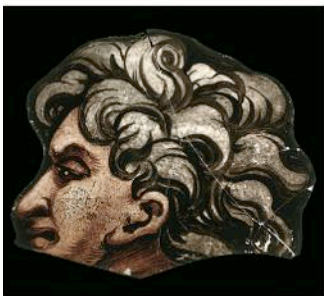
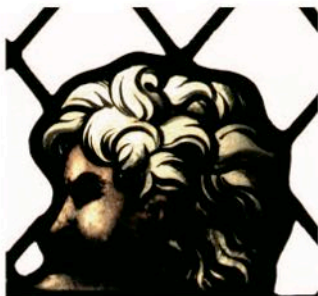
183a-e. Têtes originales de la chapelle du Saint Sacrement déposées aux Musées royaux d'Art et d'Histoire, actuellement traitées par A. Rambaut à l'IRPA (après dessertissage, nettoyage, collage, comblements de la plupart des lacunes et avant retouches), sauf « a » sur laquelle il a été décidé de ne pas intervenir (a: Nvi, b et c: Nviii, d: Nix, e: Nvii).
Originele hoofden van de Heilig Sacramentskapel die in de Koninklijke Musea voor Kunst en Geschiedenis zijn bewaard, op dit moment behandeld door A. Rambaut in het KIK (na het ontleden, de reiniging en verlijming, het stoppen van de meeste lacunes en vóór de retouches), behalve "a" waarbij men besloten heeft niet in te grijpen (a: Nvi, b en c: Nvii, d: Nix, e: Nvii).

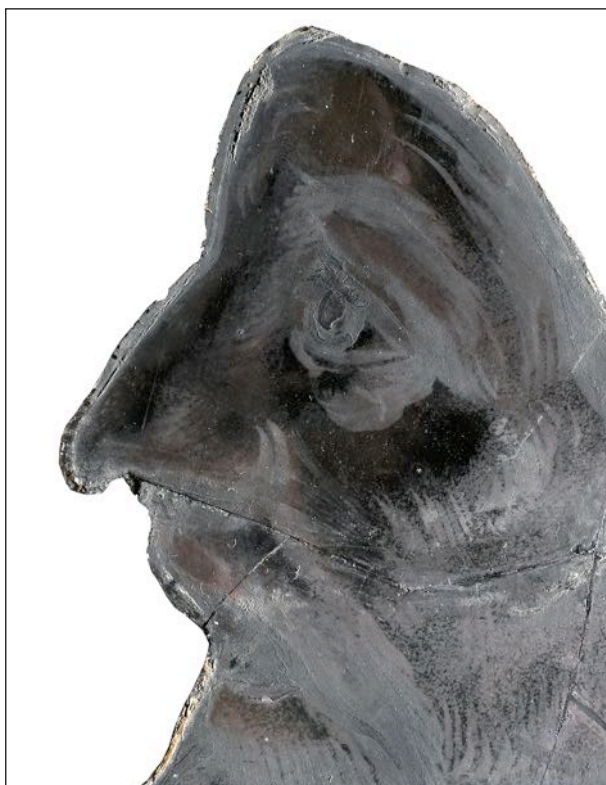
186. Détail de la tête d'un porte-étendard avec surpeints noirs et brillants (Nix). Avers, éclairage en lumière réfléchie.

Detail van het hoofd van een vaandeldrager met zwarte, glanzende overschilderingen (Nix). Voorzijde, bij opvallend licht.

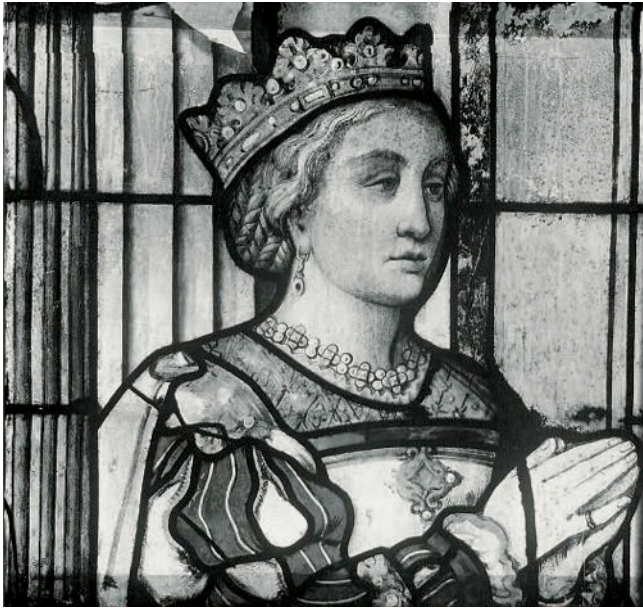
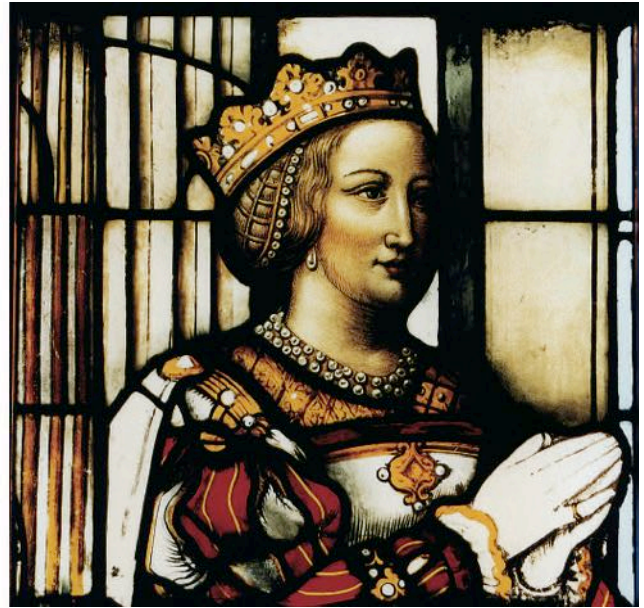
A 20154

187. Tête de Catherine d'Aragon (Nix). Avant et après restauration en 1950.
Hoofd van Catharina van Aragon (Nix). Vóór en na restauratie in 1950.

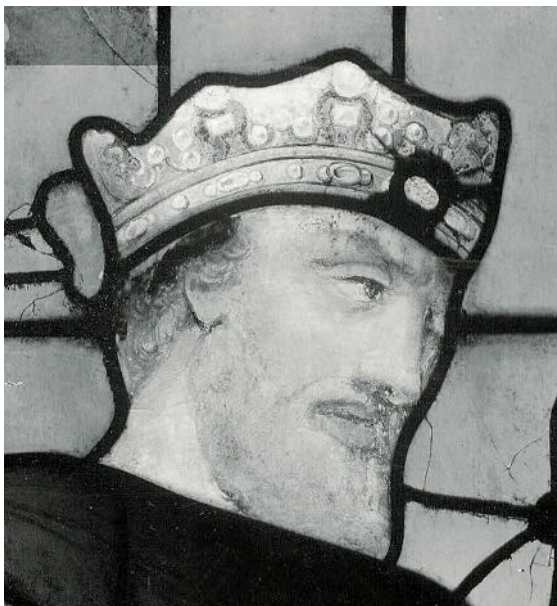
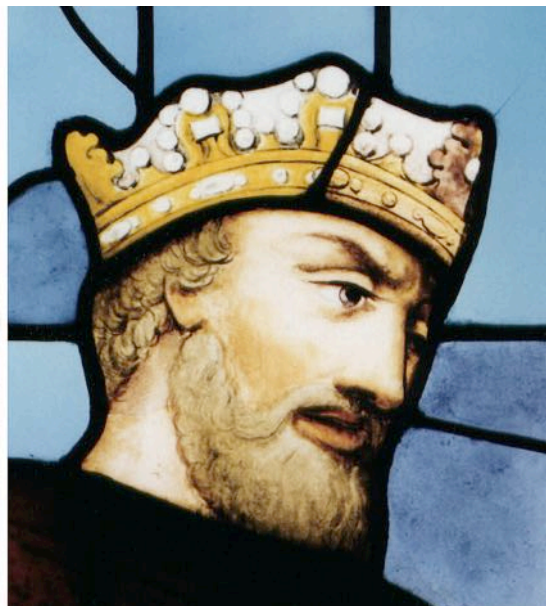
A 20453

188. Tête de saint Ferdinand (Nvi). Avant et après restauration en 1950.
Hoofd van Sint-Ferdinand (Nvi). Vóór en na restauratie in 1950.

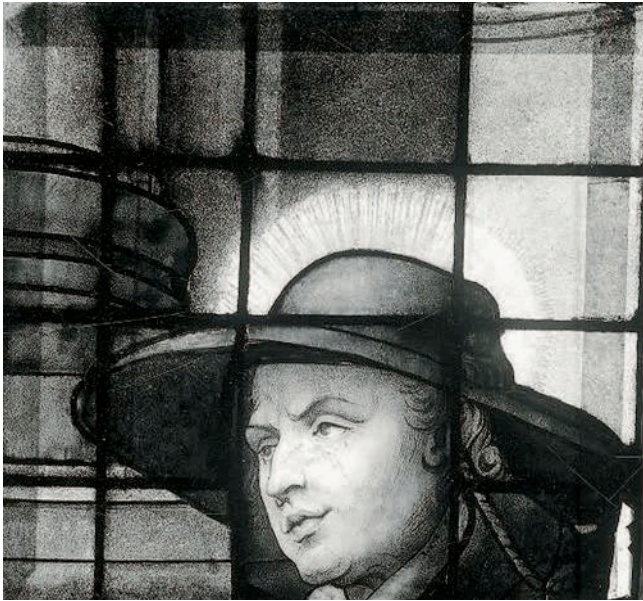
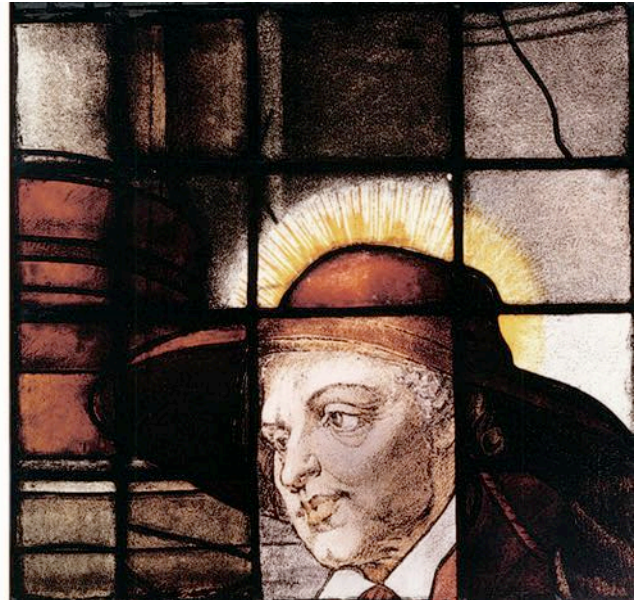
A 20949 et KM 6185

193. Fenêtre SVIII. Tête de saint Albert. Avant et après restauration en 1950.
Raam ZVIII. Hoofd van Sint-Albert. Vóór en na restauratie in 1950.

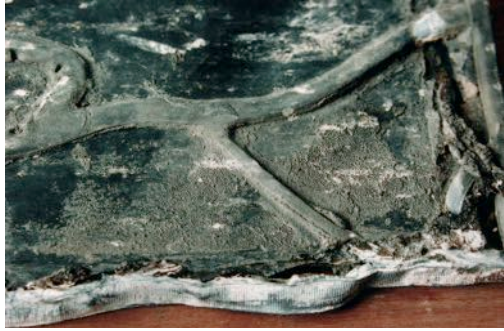
214. Saletés présentes sur les panneaux.
Vervuiling aanwezig op de panelen.

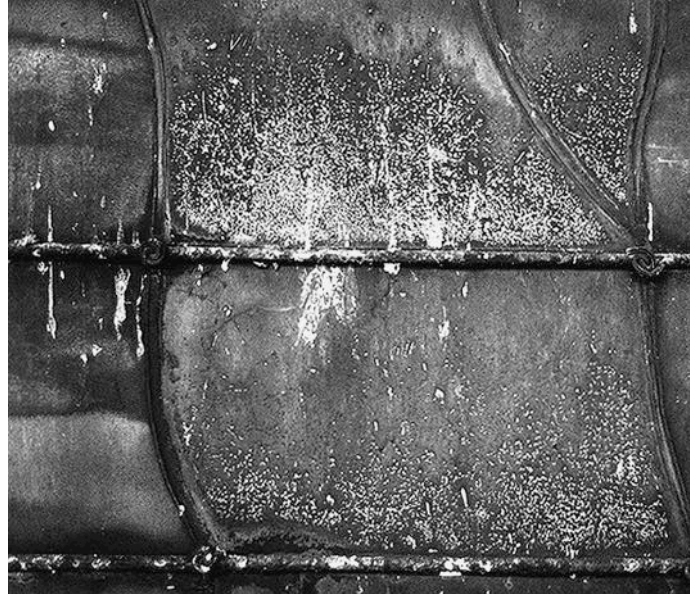
215. Présence locale de corrosion en cratères.
Plaatselijke aanwezigheid van putcorrosie.

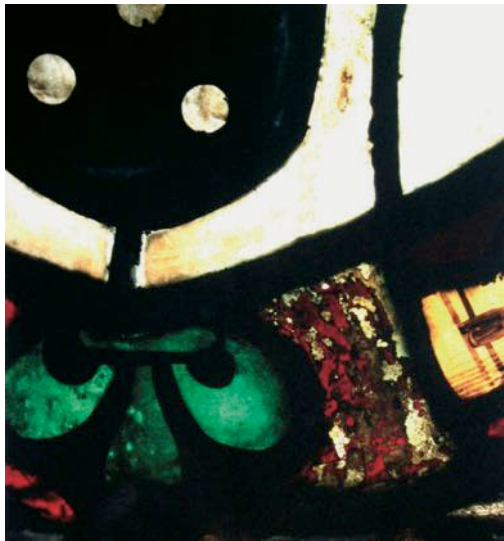
216. Attaque par la corrosion de la couche plaquée de rouge.
Aantasting van de rode plaquélaag door glas-corrosie.

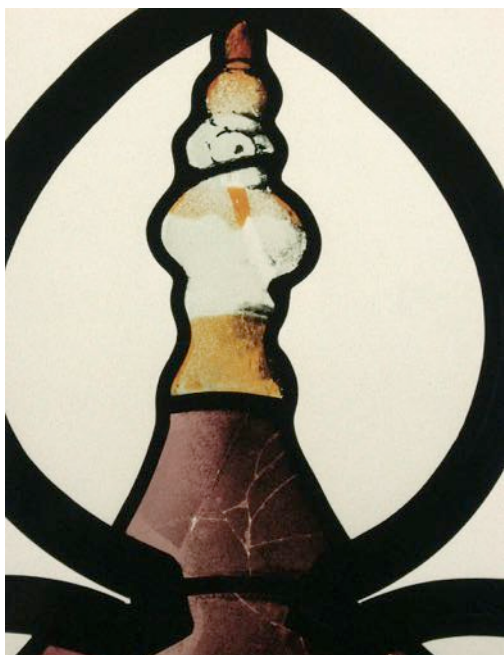
218. Dégâts causés à la couche picturale (jaune d'argent) suite au sablage.
Beschadiging van de picturale laag (zilverageel) t.g.v. zandstralen.

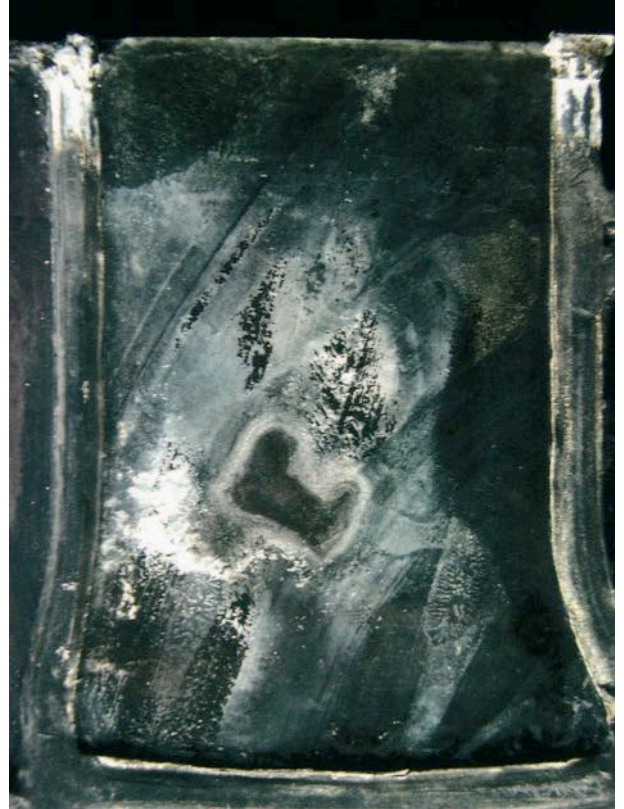
220. Salissures dues à des spores de champignons et à des résidus de corrosion entre le verre et le doublage.
Verontreiniging door schimmelsporen en corrosieproducten tussen de doublures.

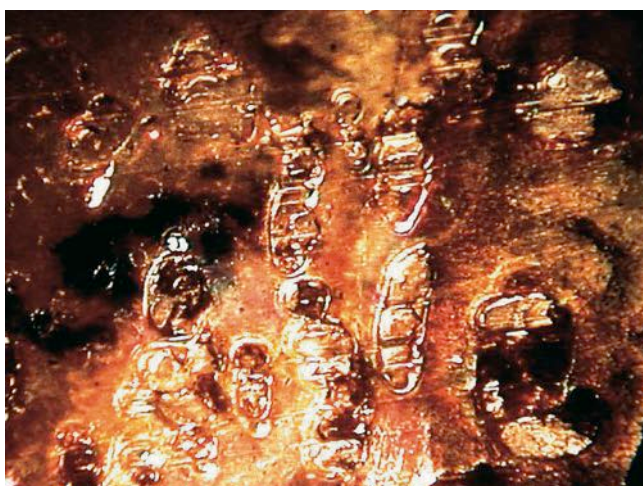
221. Attaque du verre de doublage par la corrosion.
Aantasting door glascorrosie van het doubleerglas.

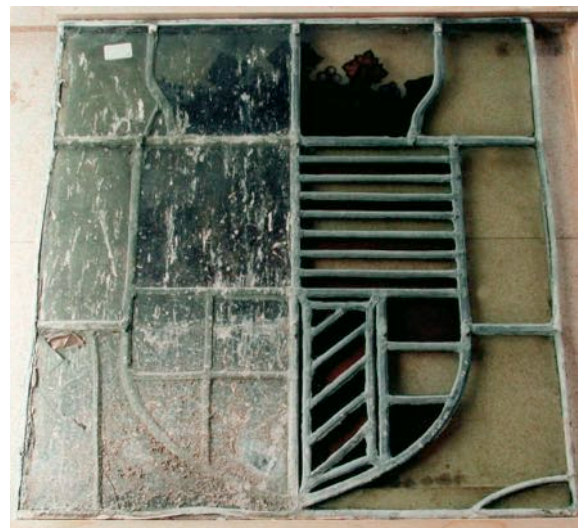
222. Salissure des panneaux (moitié droite nettoyée).
Vervuiling van de panelen (rechterhelft gereinigd).

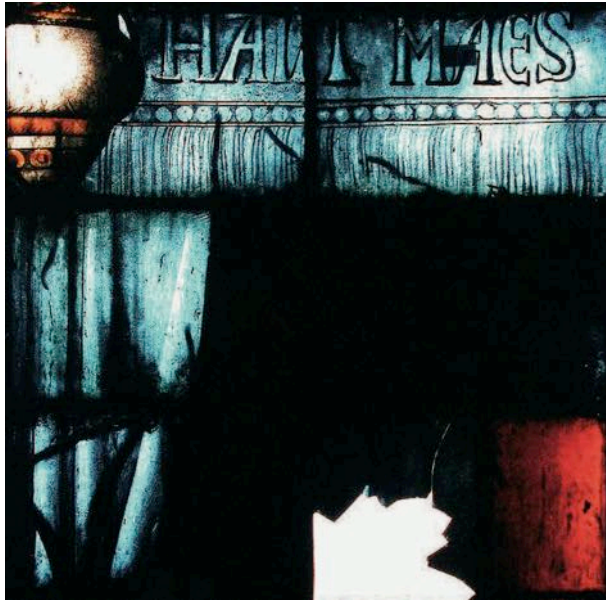
225a. Lacune.
Lacune.

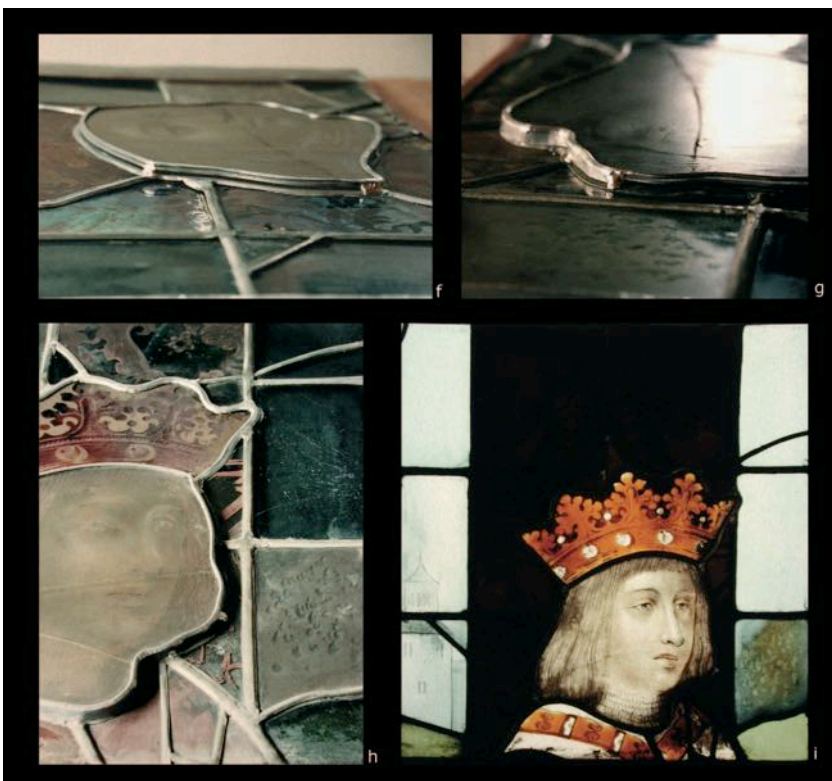
f. La mise en place du verre de doublage permet la ventilation; g-h. Obturation par une languette de plomb de l'espace inférieur entre le verre original et son doublage; i. Le panneau après traitement.

f. Plaatsing van het doubleerglas maakt ventilatie mogelijk; g-h. Afdichting met bladlood aan de onderzijde van de doublure; i. Het paneel na behandeling.

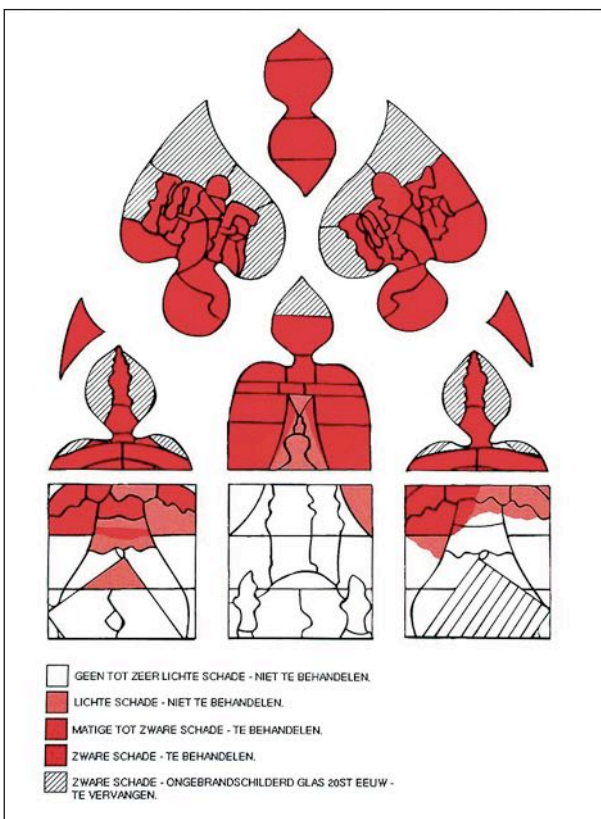
231. Dégâts causés par le sablage (NIII).
Schade door zandstralen (NIII).

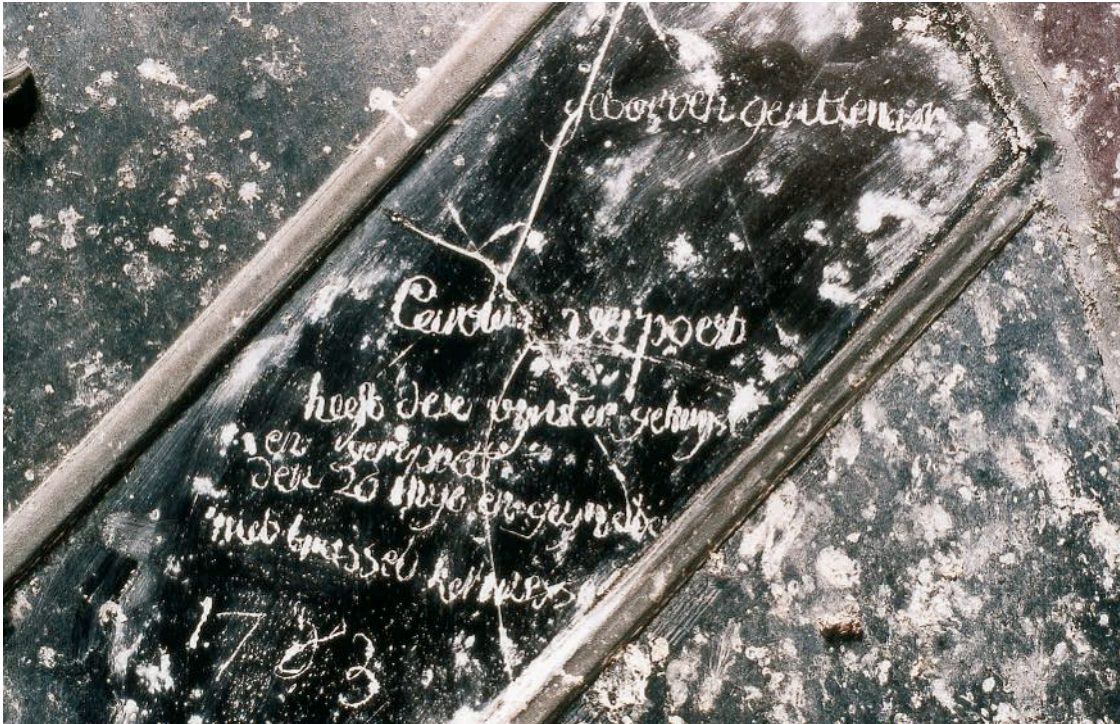
239. Verrière du transept Nx1 – panneau 20e. Inscription de Carlo Verpoort 1783.
 Kruisbeukraam Nx1 – paneel 20e. Inscriptie van Carlo Verpoort 1783.

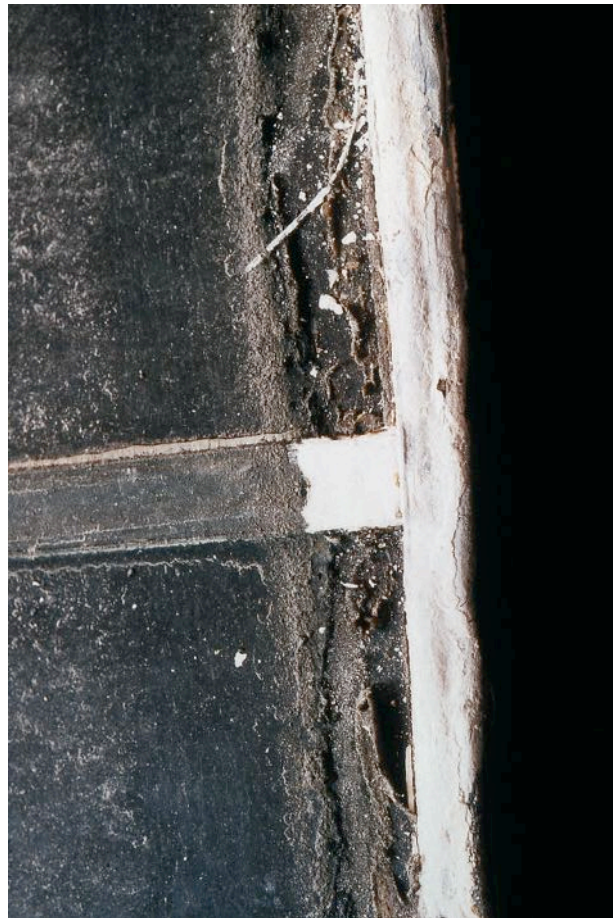
240. Verrière Sv1 de la chapelle Notre-Dame – panneau 17a. Corrosion du plomb de bord.
 Raam Zv1 van de Onze-Lieve-Vrouw-der-Bevrijdingskapel – paneel 17a. Aantasting randlood.

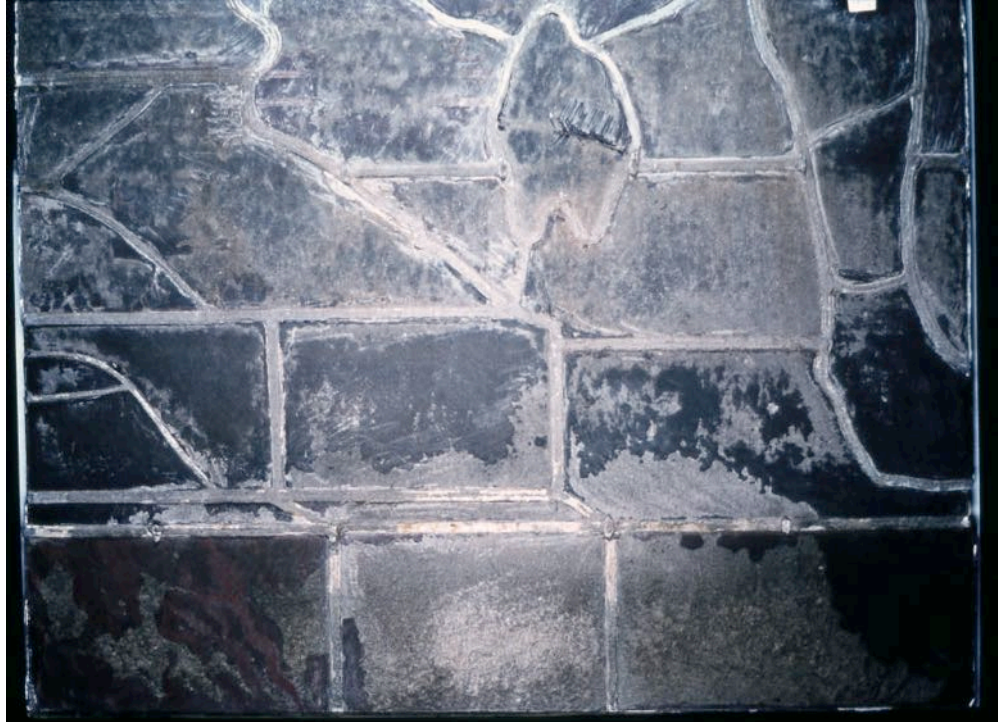
241. Fenêtre du transept SXII – panneau 1b. Croûte de crasse du côté extérieur.
Kruisbeukraam ZXII – paneel 1b. Vuilkorsten buitenzijde.

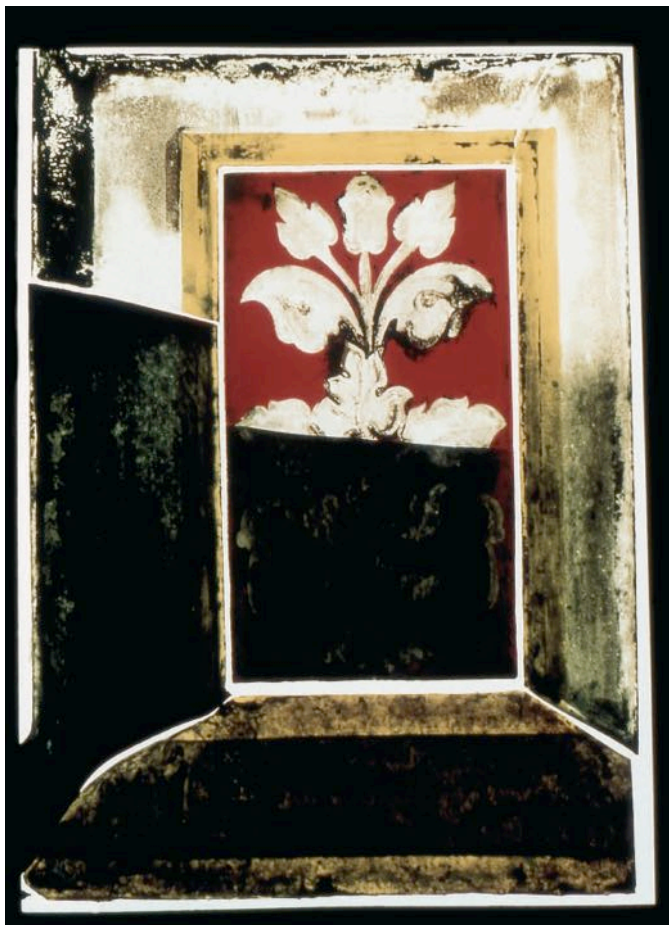
242. Vitrail s2 de la chapelle Maes. Nettoyage partiel.
Raam z2 van de Maeskapel. Gedeeltelijke reiniging.

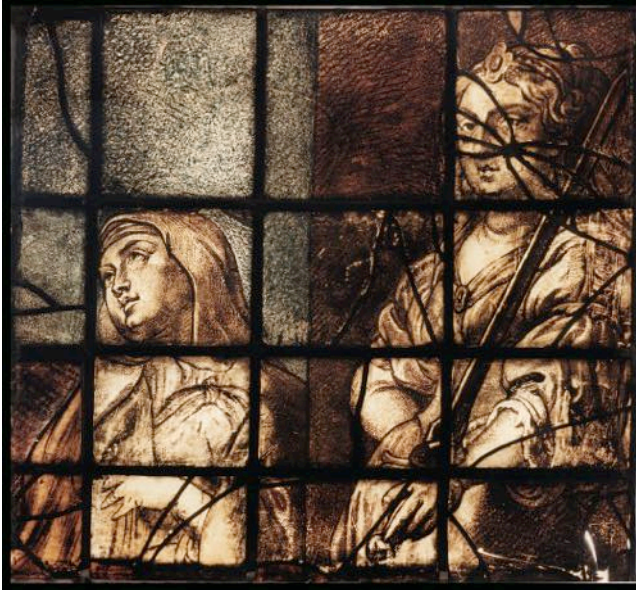
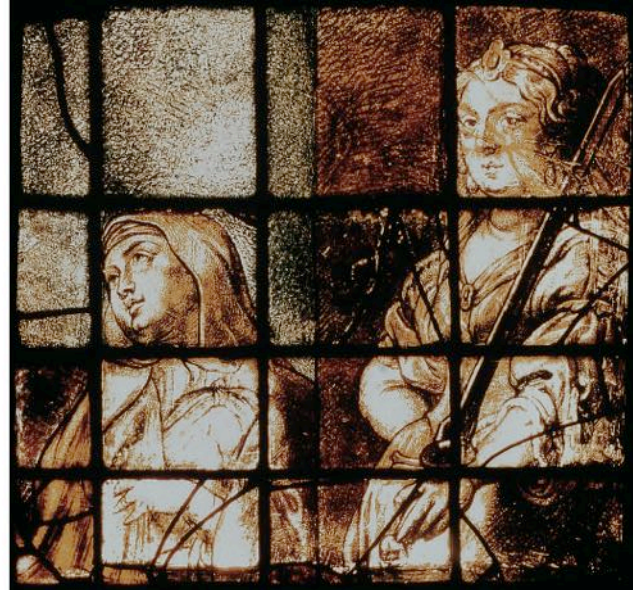
243. Vitrail Svi de la chapelle Notre-Dame – panneau 8e. Avant et après suppression de plombs de casse et collage.
Raam Svi van de Onze-Lieve-Vrouw-der-Bevrijdingskapel – paneel 8e. Vóór en na het verwijderen van breuklodan en het verlijmen.

Deze opvatting beïnvloedde ook de aanpak van het in beide ramen veelvuldig aanwezige breuklood. Oorspronkelijk zou dit stelselmatig worden verwijderd om de gebroken glasdelen dan opnieuw te verlijmen of te verenigen met behulp van epoxy-hars. Maar uiteindelijk werd beslist om alleen het echt storende breuklood weg te nemen (in een gelaat, in een tekst...) (fig. 243a-b). Zo werd het aantal ingrepen voor beide ramen samen gereduceerd van ongeveer tweeduizend vierhonderd tot een negentigtal. Een bijkomend voordeel van deze gereduceerde aanpak was dat het intacte loodnet en de harde mastiek gevrijwaard bleven. Het systematisch vervangen van het breuklood zou ook belangrijke gevolgen hebben voor het loodnet zelf. Door dit achterwege te laten, verkleinde de kans op nieuwe breuken aanzienlijk. Dit risico was vanwege de stevigheid van het loodnet en de harde mastiek pertinent aanwezig. Een ander gevolg van deze aanpak was dat de glaskalibers veelal *in situ* werden verlijmd. Dat bleek vooral een goede oplossing bij kleine breuken, zeker wanneer de glaspartijen nog goed

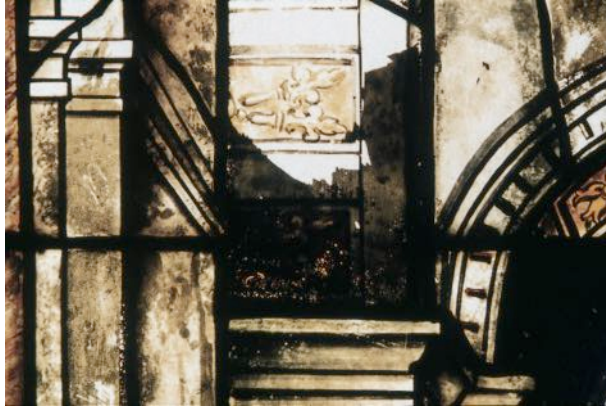
244. Vitrail Nvii de la chapelle du Saint Sacrement. Enlèvement de la peinture à froid.
Raam Nvii van de Heilige Sacramentskapel. Verwijderen koudverf.

La plupart de ces problèmes furent abordés après l'opération de nettoyage qui eut lieu, ici aussi, de façon extrêmement circonspecte, avec des produits préalablement testés et le minimum d'apport liquide afin d'éviter une pénétration de celui-ci dans l'espace entre les deux verres. Manifestement, on avait aussi utilisé beaucoup de peinture à froid lors d'une restauration précédente. Après le nettoyage de ces parties apparurent des taches claires qui brouillaient l'homogénéité de l'ensemble (fig. 244).

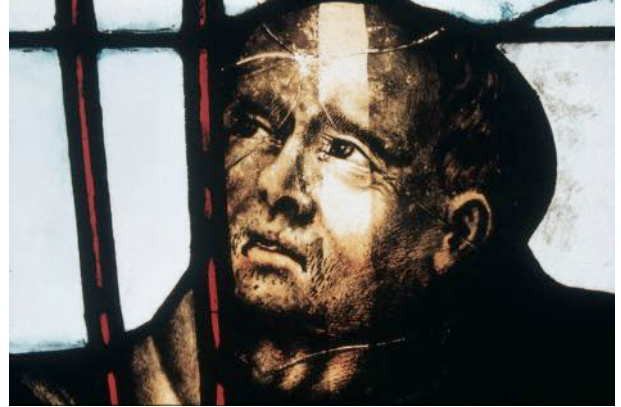
245. Vitrail Nvii de la chapelle du Saint Sacrement. Suppression des verres de doublage et restauration de l'original.
Raam Nvii van de Heilig Sacramentskapel. Verwijderen doubleerglaasjes en herstellen origineel.

De prime abord, on avait décidé de supprimer systématiquement tous les verres de doublage, mais cette idée fut abandonnée : la solidité du réseau de plombs et du mastic rendait en effet impossible la mise hors plombs sans risque de nouvelles casses. Pour pouvoir en conserver un maximum, on a choisi de procéder de la façon suivante. Les verres de doublage n'ont été enlevés que si ceux-ci ou les originaux présentaient des cassures. Parmi ceux qui étaient brisés, ceux qui n'étaient pas peints furent ôtés et, chaque fois que l'état du calibre original le permettait, ils ne furent pas remplacés ; ceux qui étaient peints et qui furent maintenus, pour des raisons de ton, de teinte ou de lisibilité, furent successivement collés, retouchés et remis en place. Quand le doublage était intact mais l'original cassé, le premier a été enlevé en vue de permettre le traitement du second. Une fois le verre original stabilisé par collage, injection de résine, et après le fixage de la peinture au moyen d'une solution à 15 % de Paraloid B 72 dans l'alcool diacétone et d'éventuelles retouches à froid, le doublage
