LES VITRAUX DE LA CATHÉDRALE DE BRUXELLES
DE GLASRAMEN VAN DE BRUSSELSE KATHEDRAAL

SCIENTIA ARTIS 2

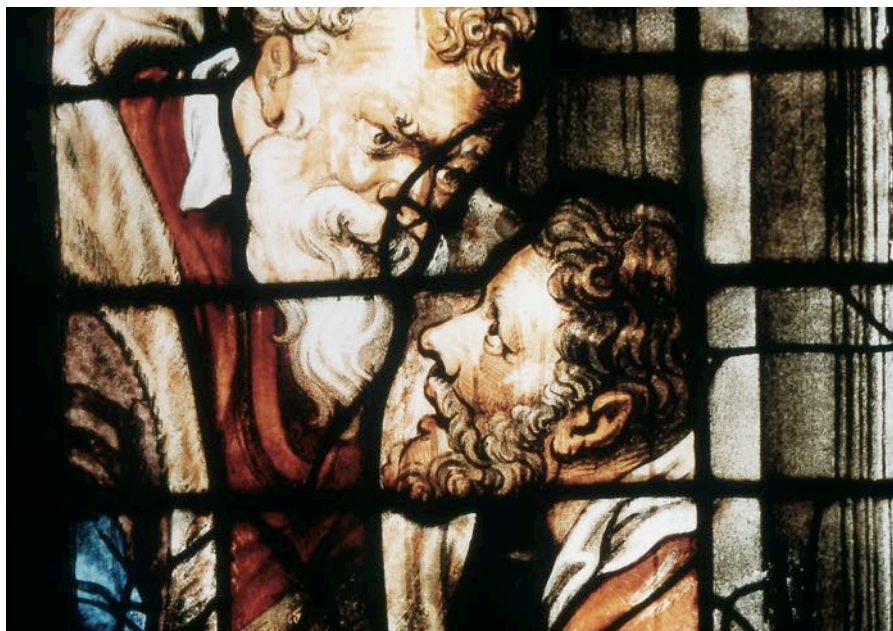
246. Vitrail Six de la chapelle Notre-Dame Libératrice – panneau 13d. Traces de peintures résultant d'un entretien antérieur.
Raam Zix van de Onze-Lieve-Vrouw-der-Bevrijdingskapel – paneel 13d. Artificiële vervuiling ten gevolge van tussentijds onderhoud.
