L'EXAMEN ET LA CRITIQUE D'AUTHENTICITÉ DES VITRAUX DES XVI^e ET XVII^e SIÈCLES¹⁵⁷

Isabelle LECOCQ & Yvette VANDEN BEMDEN

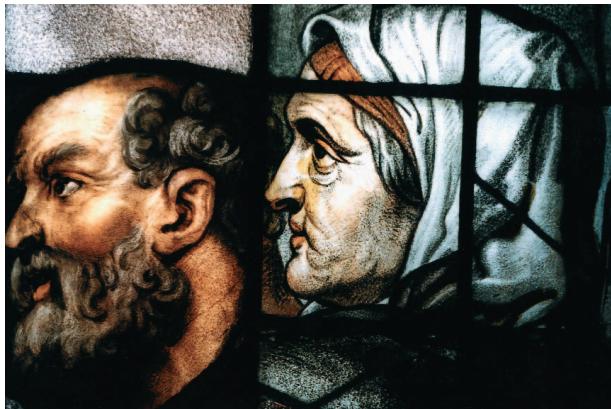
153. Fenêtre de la chapelle Notre-Dame Libératrice (Svi). Têtes du XIX^e siècle à gauche, du XVII^e à droite.
Raam van de Onze-Lieve-Vrouw-der-Bevrijdingskapel (Zvi). Hoofden van de 19de eeuw links, van de 17de eeuw rechts.

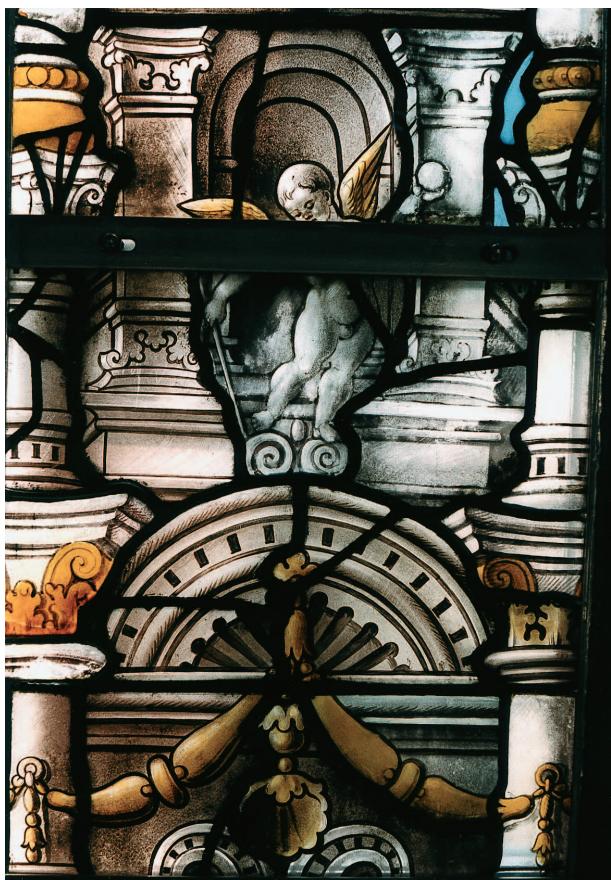
155. Fenêtre du haut chœur (SIII). Noter les restaurations dans la partie supérieure du panneau (tête de l'ange) et inférieure (coquille entourée d'un bandeau glyphé mouluré).
Raam van het hoogkoor (ZIII). Bemerkt de restauraties in het bovenste gedeelte van het paneel (hoofd van de engel) en in het onderste gedeelte (schelp die omgeven is door een inglijste en gegluefde hoofdband).

- leur homogénéité à l'intérieur du panneau, que ce soit par le style (fig. 153-154), la teinte de la grisaille (fig. 155-156), la continuité des lignes du dessin (fig. 157) ou la logique du drapé ;

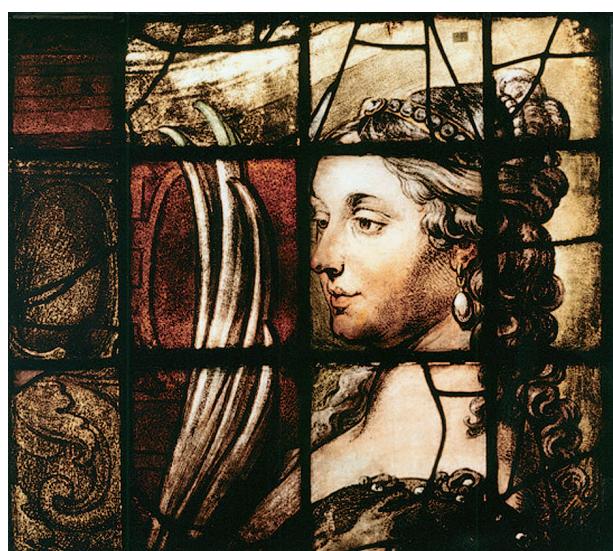
154. *Ibidem.* Panneau complètement renouvelé par Jean-Baptiste Capronnier.
Ibidem. Volledig vernieuwd paneel door Jean-Baptiste Capronnier.

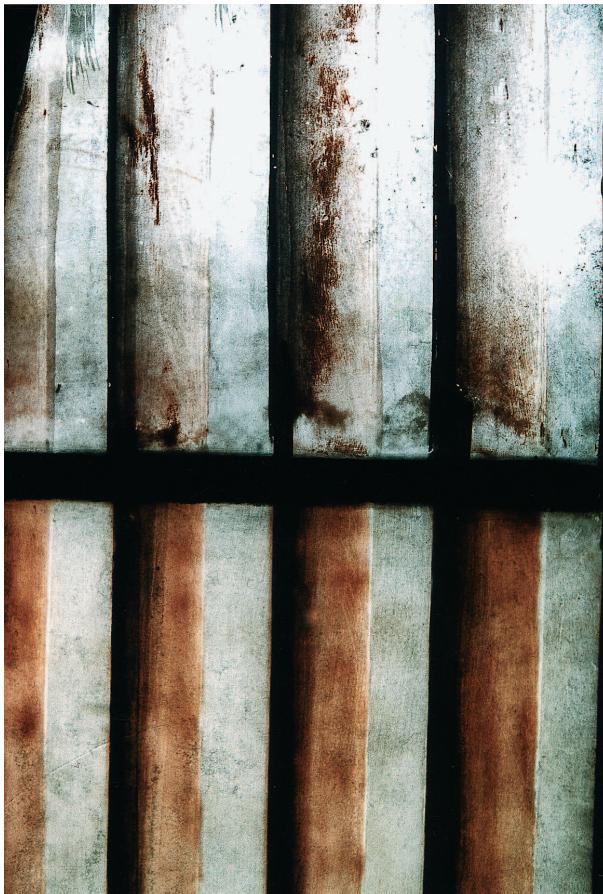
156. Fenêtre de la chapelle Notre-Dame Libératrice (Svi). Les calibres de remplacement se distinguent par leur couleur brunâtre.
Raam van de Onze-Lieve-Vrouw-der-Bevrijdingskapel (Zvi). De vervangingskalibers onderscheiden zich door hun bruinachtige kleur.

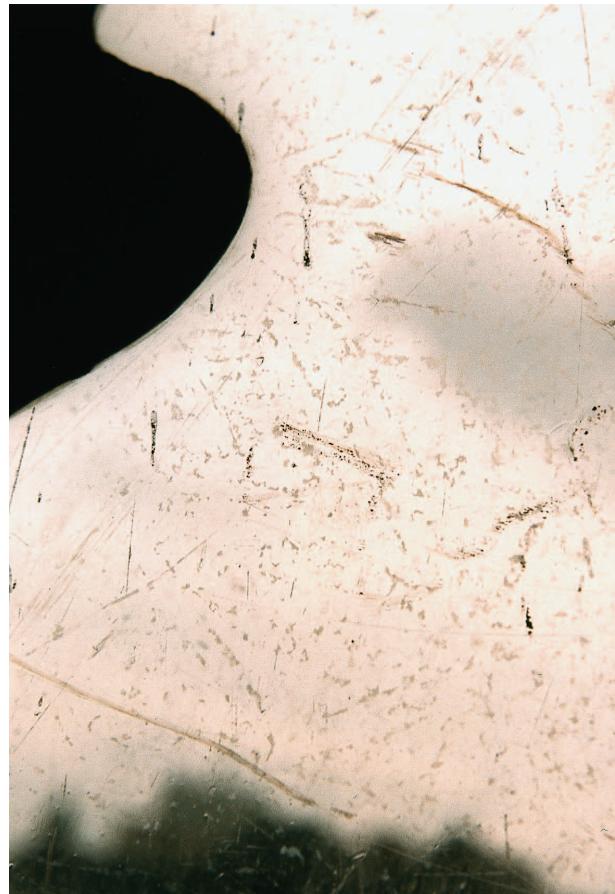
157. Détail d'un panneau de la fenêtre NVI de la chapelle du Saint Sacrement.

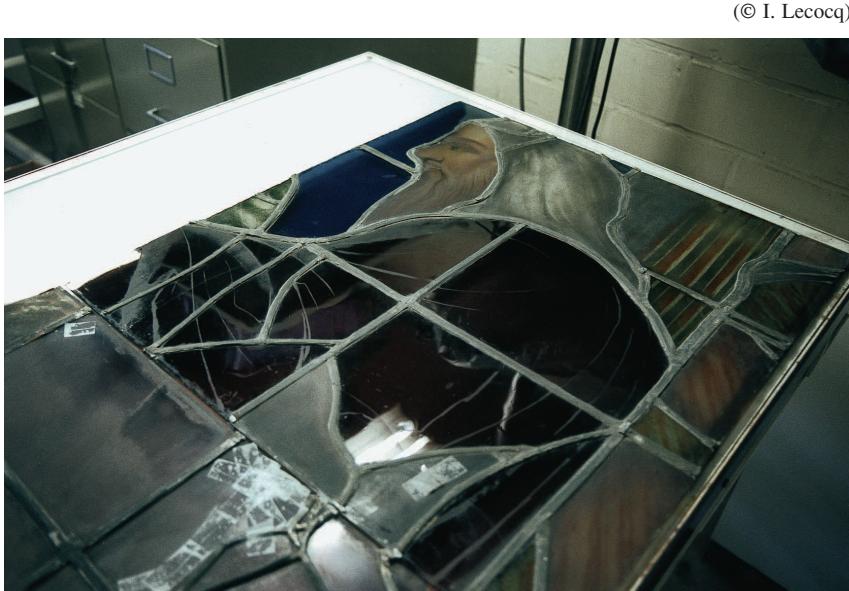
158. Verre légèrement corrodé en surface.

- l'état de conservation du verre : le verre ancien est parfois corrodé superficiellement ; cette corrosion prend des formes variées qui peuvent aller d'un dépoli (fig. 158) ou d'une irisation du verre jusqu'à des cratères ;

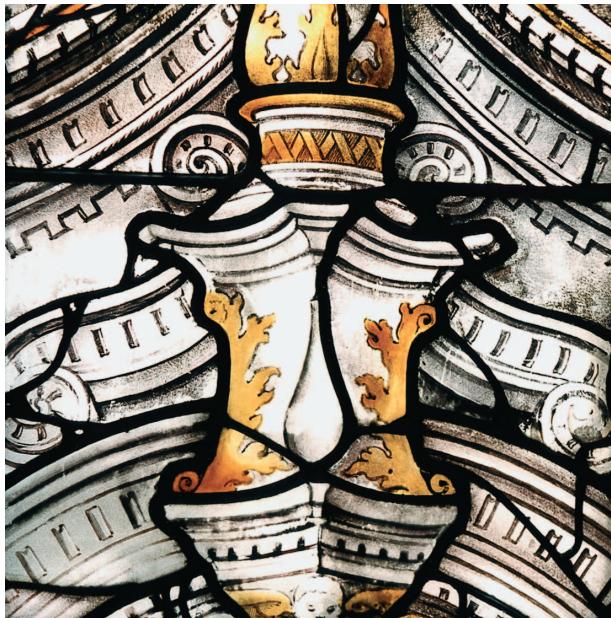
159. Panneau d'un vitrail de la chapelle du Saint Sacrement, en cours de restauration (NVI). Les parties restaurées se distinguent par la régularité de leur surface.

- l'aspect du verre : des irrégularités de surface caractérisent souvent les verres anciens, mais peuvent aussi avoir été provoquées par une recuisson lors d'une restauration (fig. 159) ;

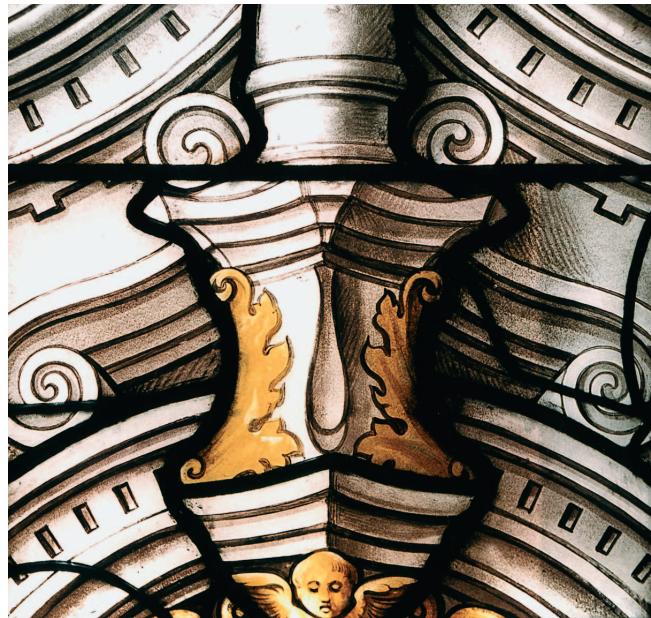
160. Panneau du chœur (NIII) avec la plupart des calibres authentiques du XVI^e siècle.
Paneel van het koor (NIII) met voornamelijk authentieke 19de-eeuwse kalibers.

- l'aspect de la peinture : la grisaille ancienne, grise et noire, a été appliquée, diluée et modulée par épargnes et grattages qui mettent le verre à nu (fig. 160). La peinture récente est souvent rouge et plus épaisse. La technique est différente : la grisaille, appliquée en grandes quantités, est plus couvrante et moins enlevée (fig. 161).

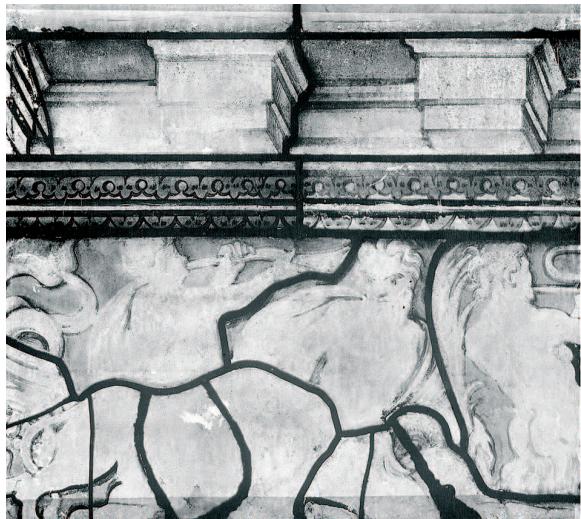
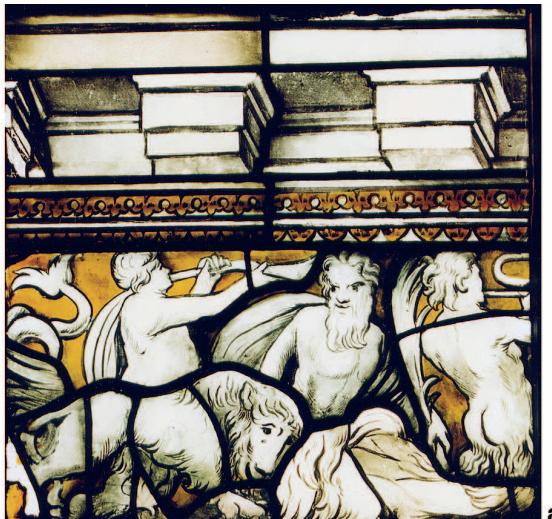
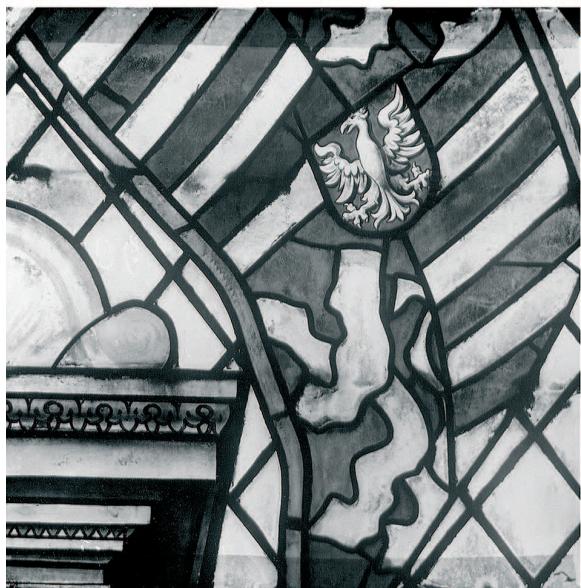
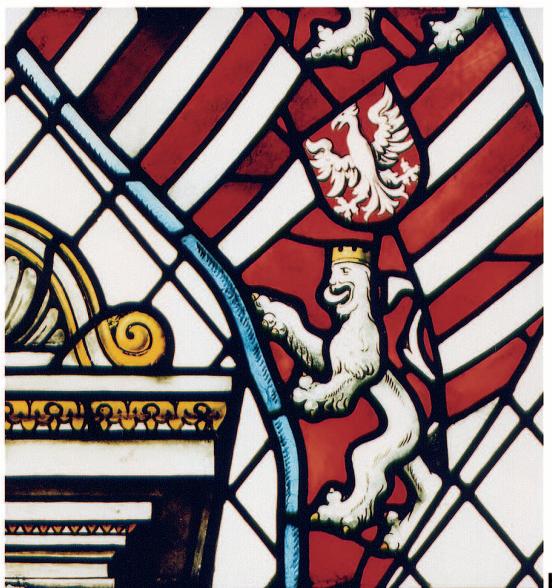
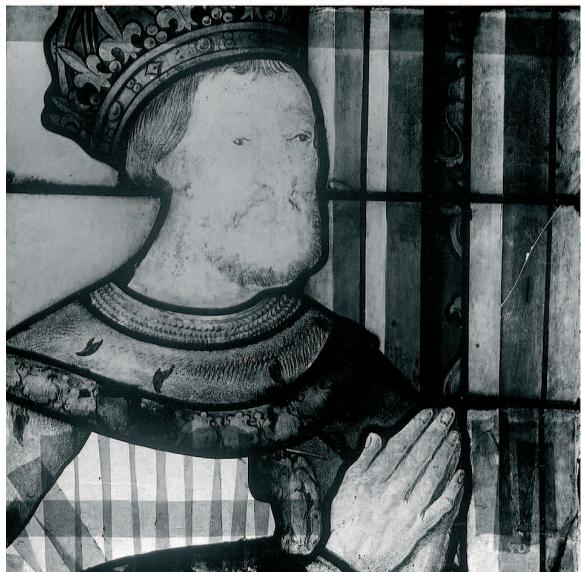
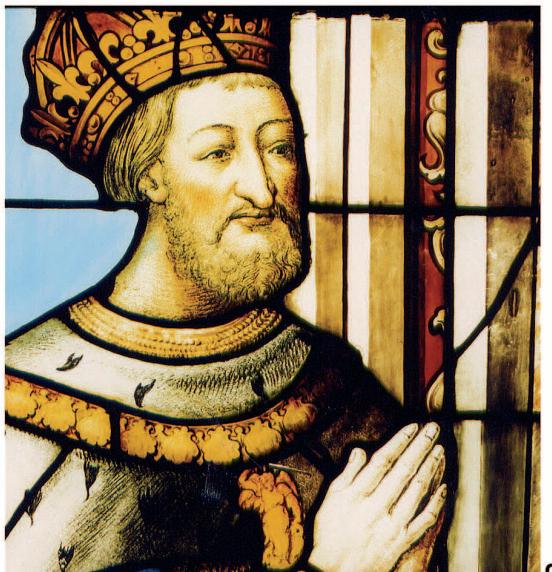
162a-c. Panneaux avec grisaille effacée (a: fenêtre Nix, b: fenêtre NvIII, c: fenêtre NvII).
Panelen met uitgewiste grisaille (a: raam Nix, b: raam NvIII, c: raam NvII).

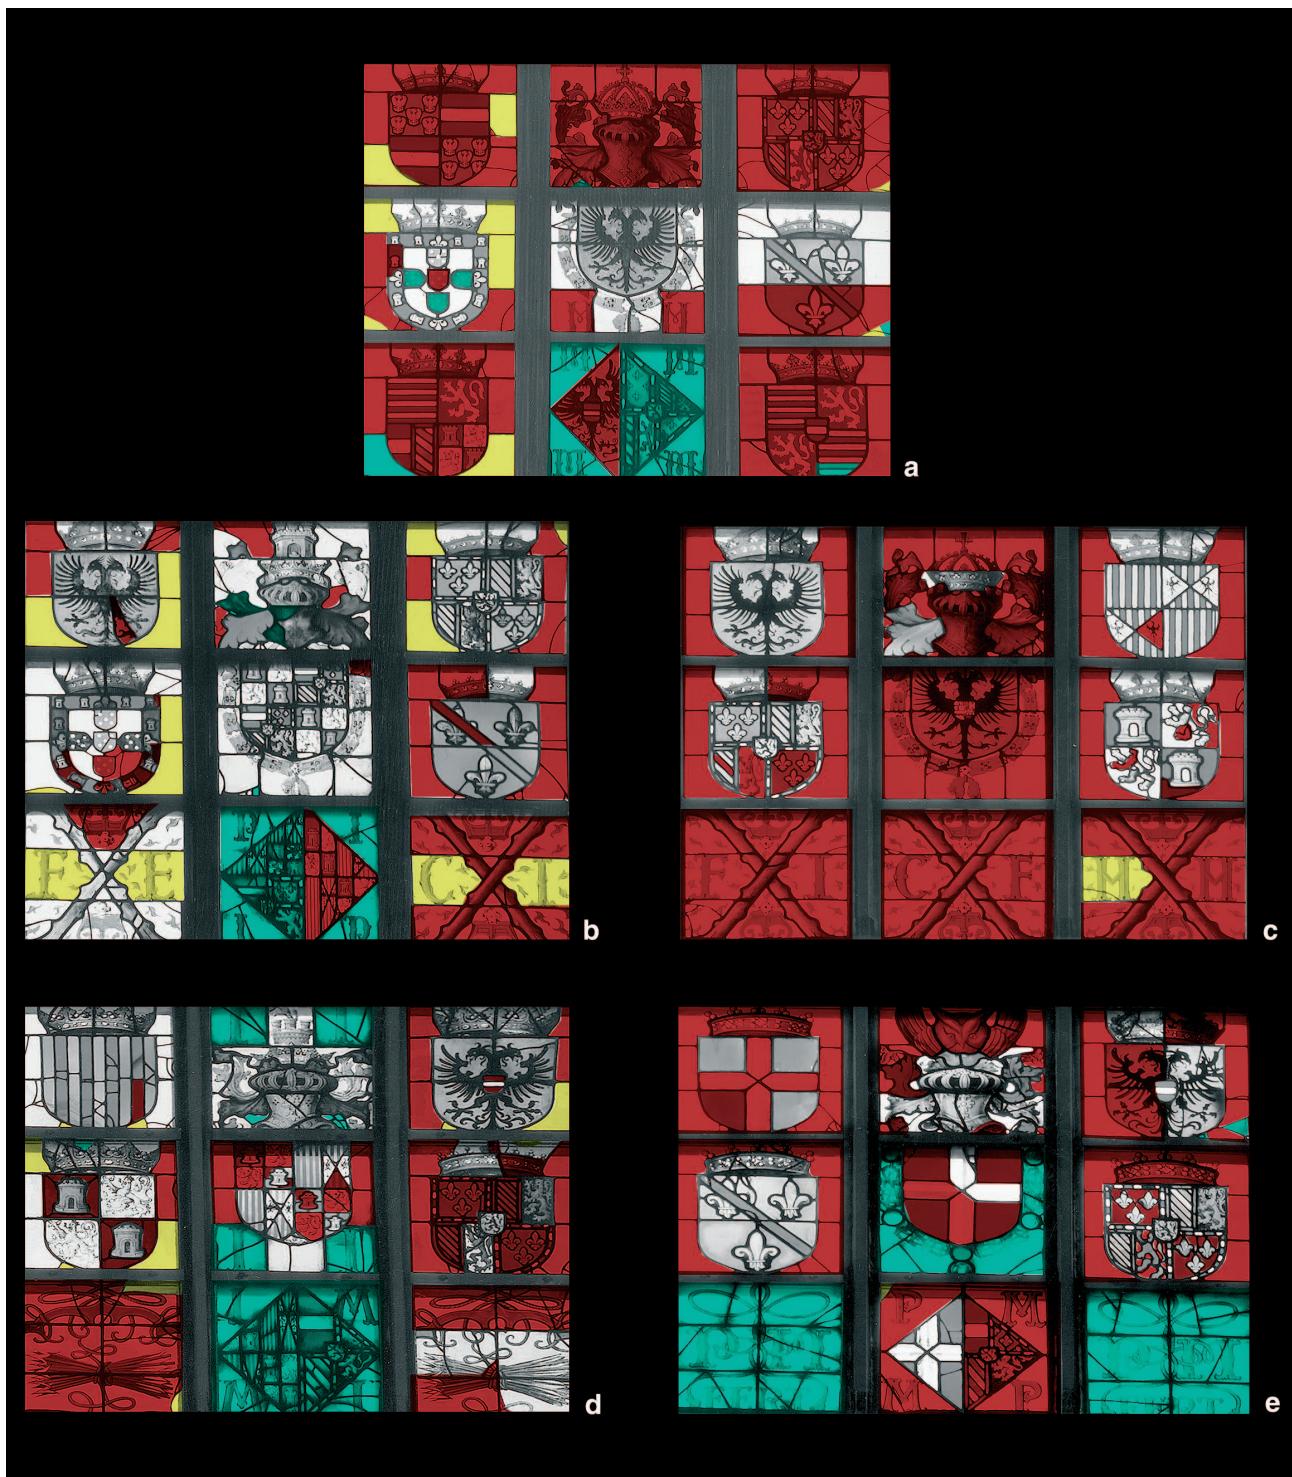
163a-e. Critique d'authenticité des armoiries des parties inférieures des fenêtres de l'abside du haut chœur (a: I, b: II, c: III, d: III, e: III).

Les vitraux anciens du chœur sont encore relativement bien conservés (fig. 171-175), excepté les panneaux héraudiques des parties inférieures (fig. 163). Sur les seize visages, onze sont anciens (fig. 164). Trois des quatre visages renouvelés par J.-B. Capronnier (la sainte Vierge, sainte Gudule, Philibert de Savoie et sainte Marguerite) ont été remplacés par de nouveaux portraits exécutés dans les ateliers Calders d'après les cartons du peintre L.-Ch. Crespin (fig. 165). À cette occasion, le visage de Ferdinand, jugé de piètre qualité et qui datait d'une restauration ancienne, fut également remplacé (fig. 166). Sur les autres visages, les traits et les modèles effacés ont été complétés sur des verres de doublage incolores (fig. 164). Dans les parties héraudiques inférieures, de nombreuses pièces ont été remplacées par Capronnier. Dans les années Cinquante, d'importants remaniements sont intervenus pour corriger ce qui était alors perçu comme des anomalies. Dans le vitrail de Maximilien et de Marie de Bourgogne, on devait en toute logique avoir les armoiries de Marie de Bourgogne sous celles de Maximilien. Or, ces armoiries faisaient défaut. Les restaurateurs les ont donc introduites en empruntant des éléments à d'autres vitraux et en créant d'autres de toutes pièces¹⁶⁰. De la même façon, les armoiries de Jeanne de Castille ont été introduites sous celles de Philippe le Beau, dans la fenêtre NII, tout comme leurs initiales, renouvelées entre 1994 et 2000. Dans les deux vitraux extrêmes de l'abside, les restaurateurs adaptèrent les armoiries aux personnages que ces vitraux devaient représenter : Marguerite d'Autriche et son premier mari, Juan d'Aragon, au nord, et au sud, Marguerite d'Autriche et son second époux, Philibert de Savoie.

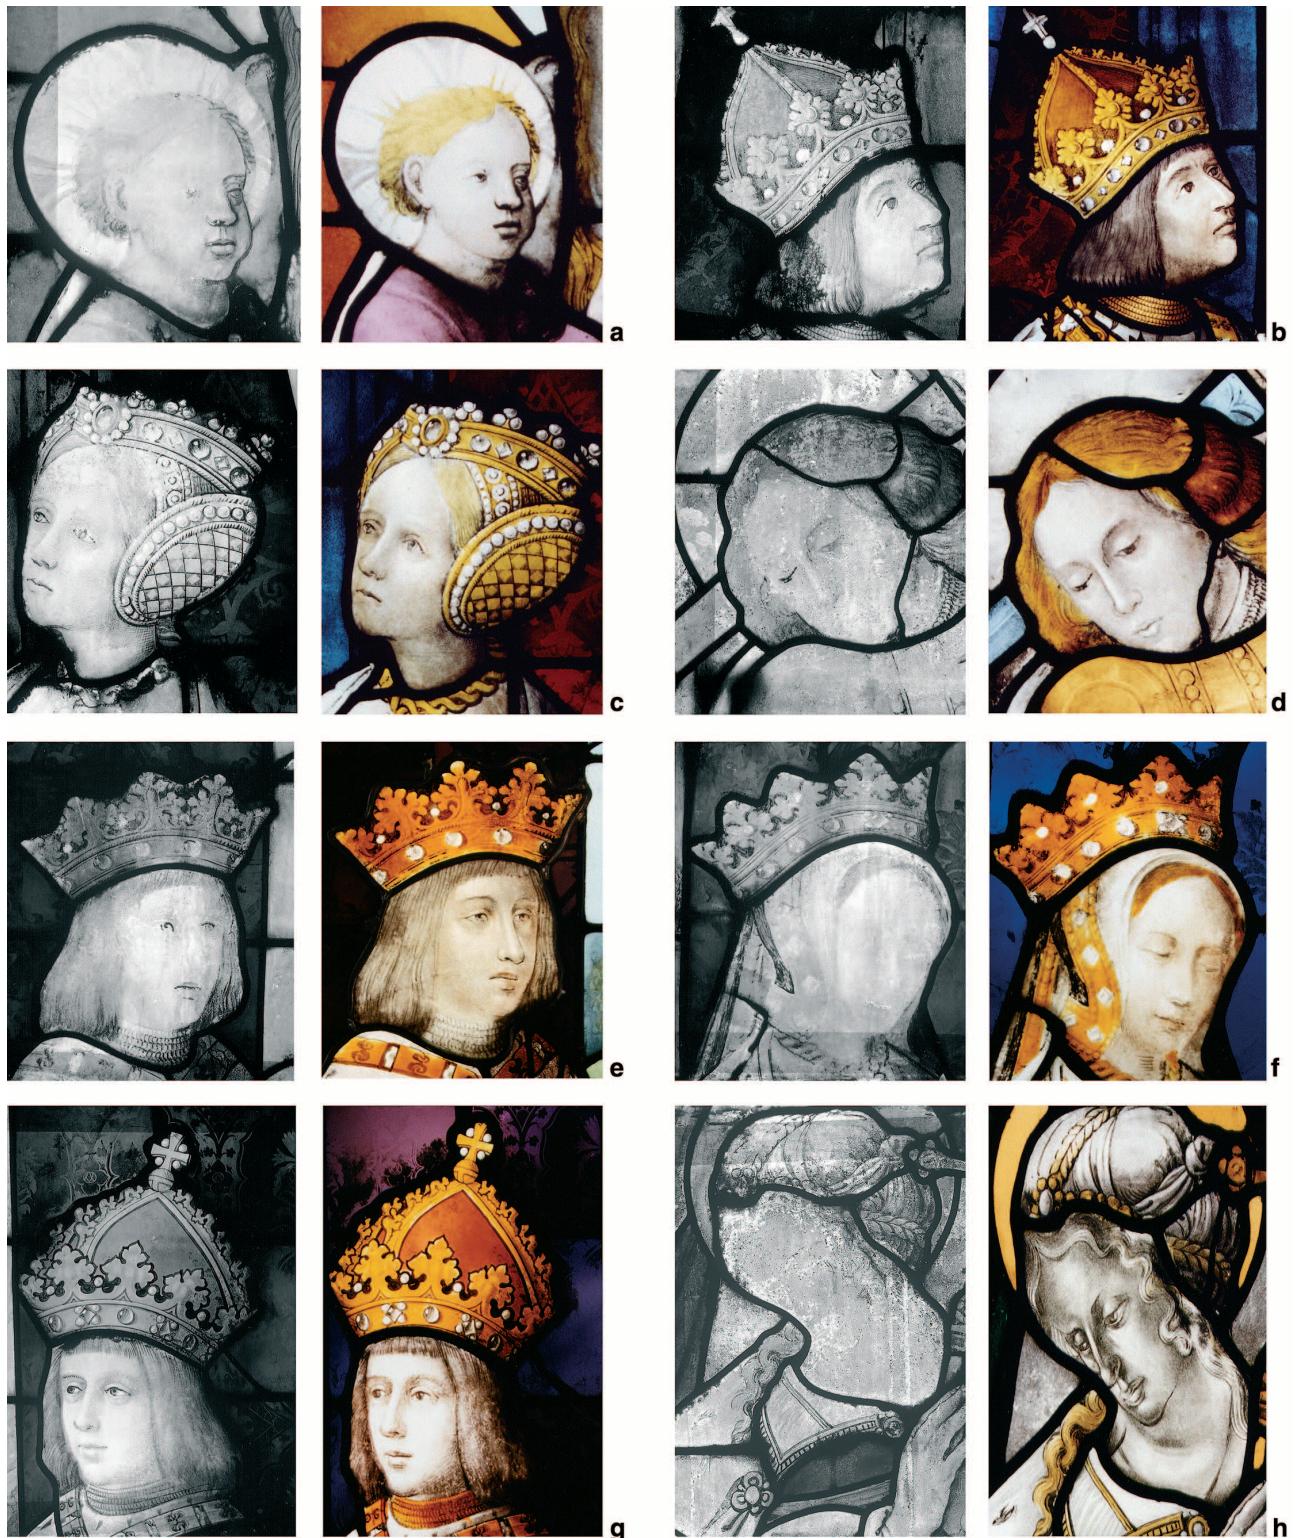
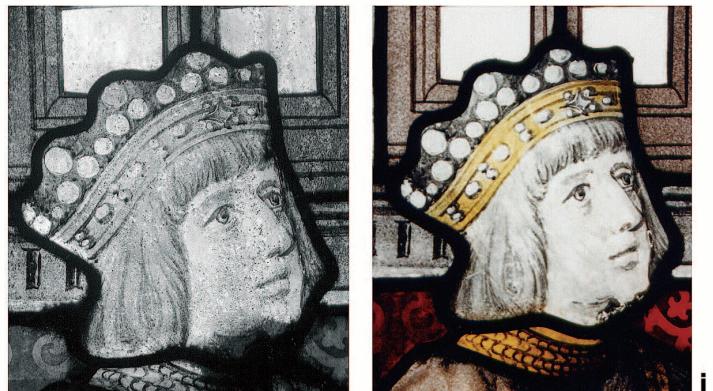
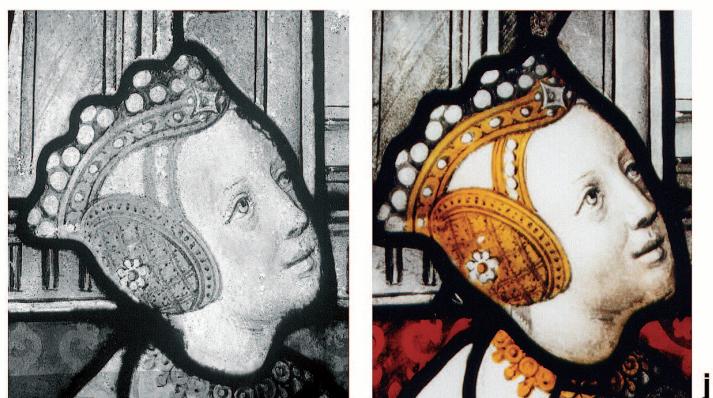
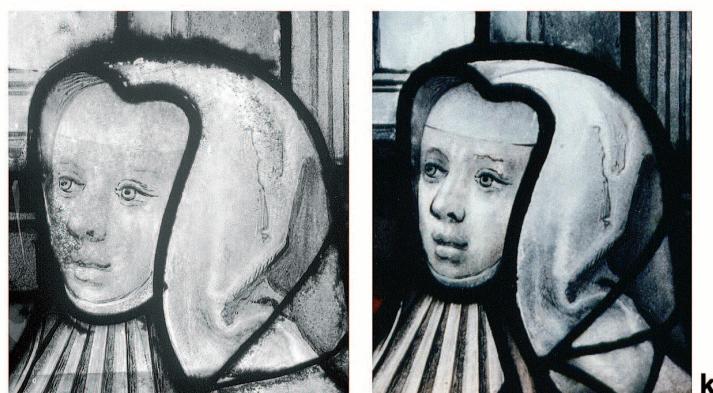
164a-k. Visages anciens (état avant 1950 et état actuel) (a: I, b: I, c: I, d: NII, e: NII, f: NII, g: SII, h: NIII, i: NIII, j: NIII, k: SIII).
Oude gezichten (staat vóór 1950 en actuele staat) (a: I, b: I, c: I, d: NII, e: NII, f: NII, g: ZII, h: NIII, i: NIII, j: NIII, k: SIII).

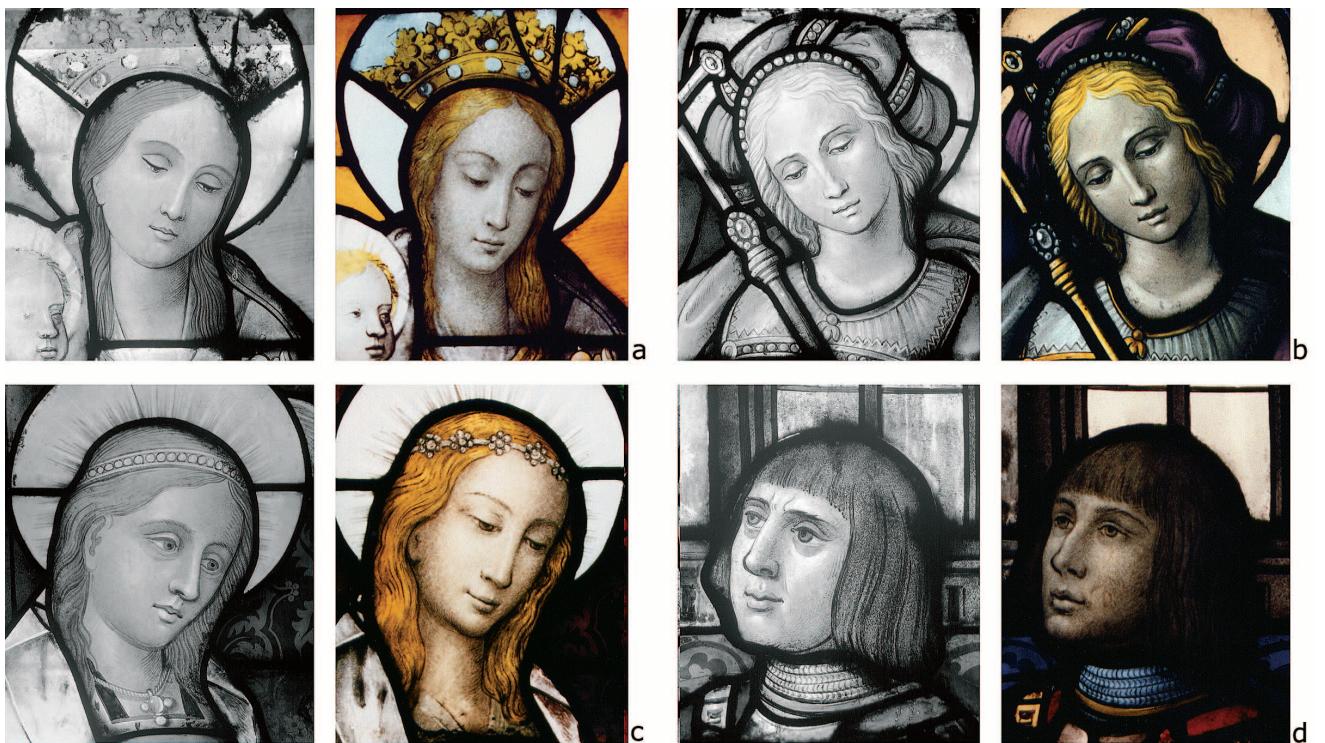
165a-d. Sur les photographies en noir et blanc (1941), quatre portraits peints par Capronnier entre 1861 et 1864. Trois ont été refaits par les ateliers Calders, d'après des cartons de Crespin, entre 1949 et 1951 (photographies en couleur a, c et d). (a : I, b : III, c : II, d : III).

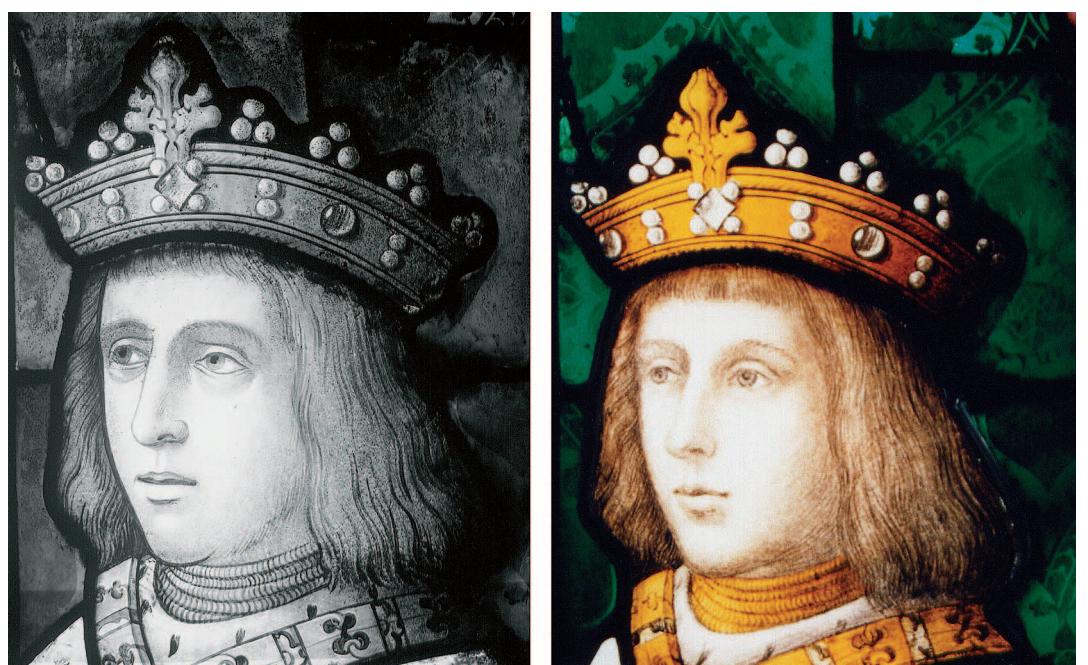
166. Visage de Ferdinand III (état avant 1950 et état actuel) (SII).

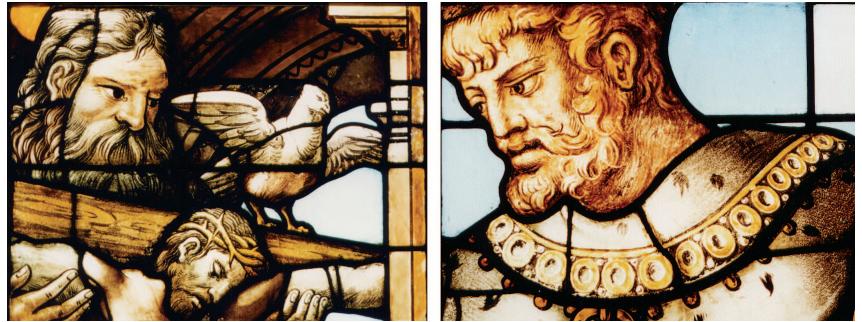
167. Têtes de Dieu le Père et du Christ, ainsi que de saint Louis (XVI).
Hoofden van God de Vader en van Christus, en van Sint-Lodewijck (Zxi).

et du Christ sont encore anciens (fig. 167). Ceux de Marie de Hongrie, de la Vierge et de l'Enfant sont de Capronnier. Celui de Louis II était aussi l'œuvre de Capronnier, mais il a dû être remplacé par Mortelmans suite aux dégâts causés par un échafaudage (fig. 168). Helbig n'avait sans doute pas eu l'occasion d'observer les vitraux après leur restauration suite à la Seconde Guerre mondiale : il ne relève aucun calibre de cette époque alors qu'il s'avère que pratiquement tous les panneaux en incluent. Ces nouveaux calibres remplacent des pièces cassées ou défigurées par de nombreux plombs de casse (fig. 169-170). La plupart de ces casses résultent de la dépose en 1940-1941. Égide Timmermans, chargé de l'expertise des vitraux après dépose, dénonçait ces dommages tout en remarquant que les pièces étaient cassées « aux mêmes endroits »¹⁶¹. Les nouveaux calibres sont d'ailleurs localisés pour la plupart en périphérie et principalement dans la partie inférieure des panneaux. Lors d'un remplacement intervenu dans ces circonstances, la signature de Capronnier qui se voyait dans le coin inférieur gauche du vitrail a disparu.

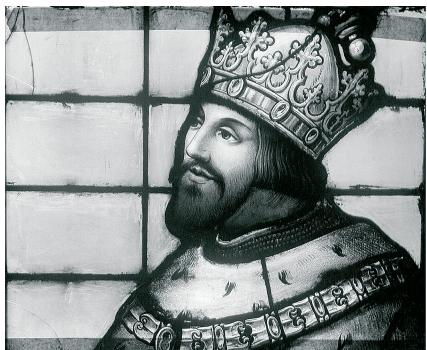
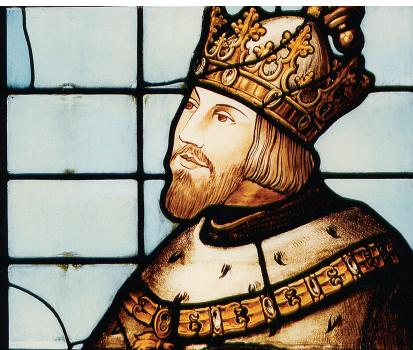
168. Tête de Louis II. Avant 1950 et après 2000 (XVI).
Hoofd van Louis II. Vóór 1950 en na 2000 (Zxi).

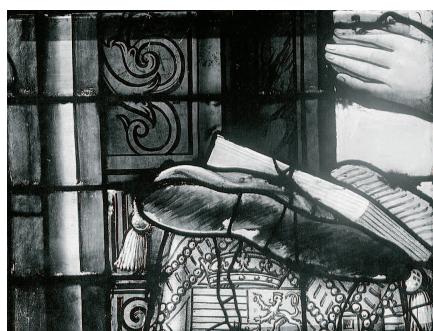
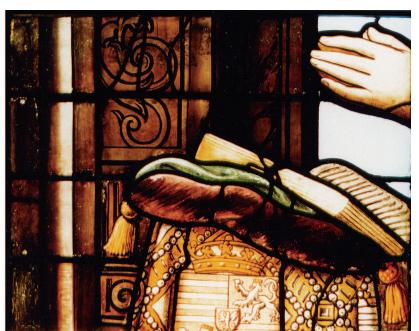
169. Panneau de la fenêtre XVI. Avant et après restauration en 1950.
Paneel van het raam Zxi. Vóór en na restauratie in 1950.

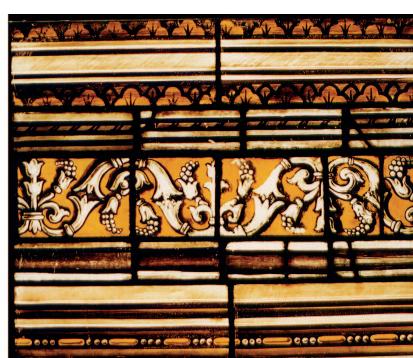
170. Panneau de la fenêtre XVI. Avant et après restauration en 1950.
Paneel van het raam Zxi. Vóór en na restauratie in 1950.

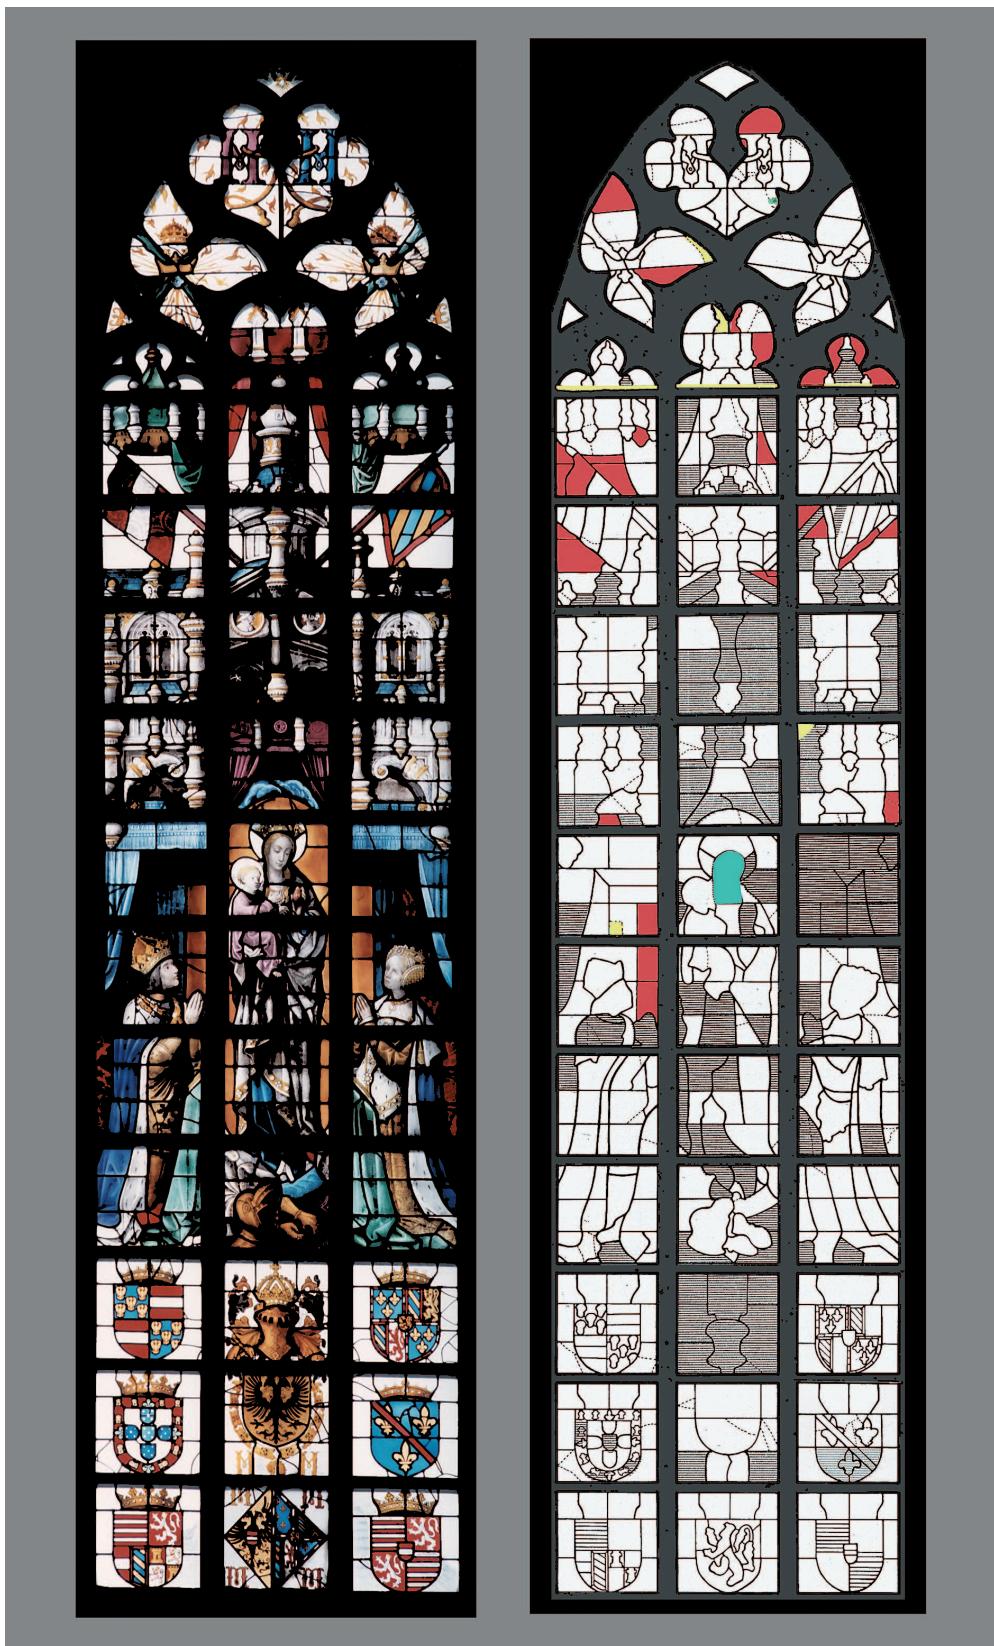
171. Fenêtre I.
Raam 1.

171-180. Actualisation de la critique d'authenticité de J. Helbig.
Herziening van de authenticiteitskritiek van J. Helbig.

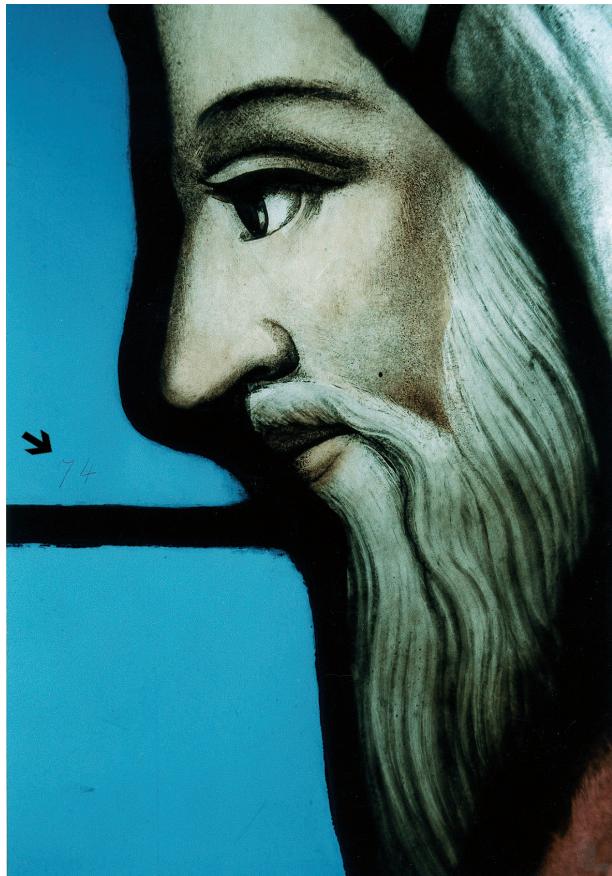
181. Fenêtre NVI. On observe la marque de Capronnier sur un fond bleu.

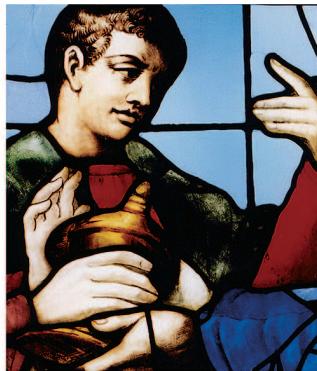
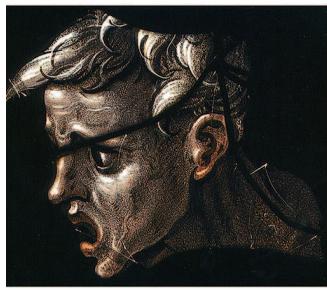
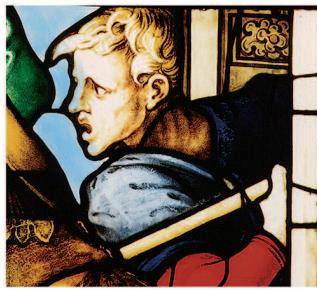
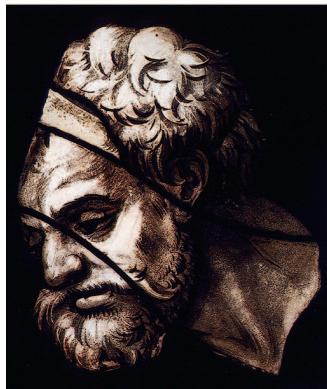
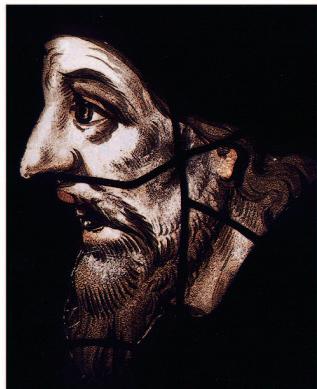
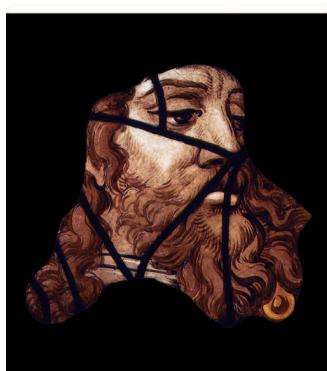
182a-e Têtes de la chapelle du Saint Sacrement déposées aux Musées royaux d'Art et d'Histoire à Bruxelles, état avant conservation-restauration, excepté e, en cours de traitement (après desserrissage, nettoyage et collage, comblements de lacunes et avant retouches) (a: NvI, b: NvII, c: NvIII, d: NvX, e: NvX).
Hoofden van de Heilig Sacramentskapel die in de Koninklijke Musea voor Kunst en Geschiedenis te Brussel zijn geplaatst, toestand voor de conservatie-restauratie, behalve e, tijdens de behandeling (na het ontlossen, de reiniging en verlijming, het stoppen van de lacunes en vóór de retouches) (a: NvI, b: NvII, c: NvIII, d: NvX, e: NvX).

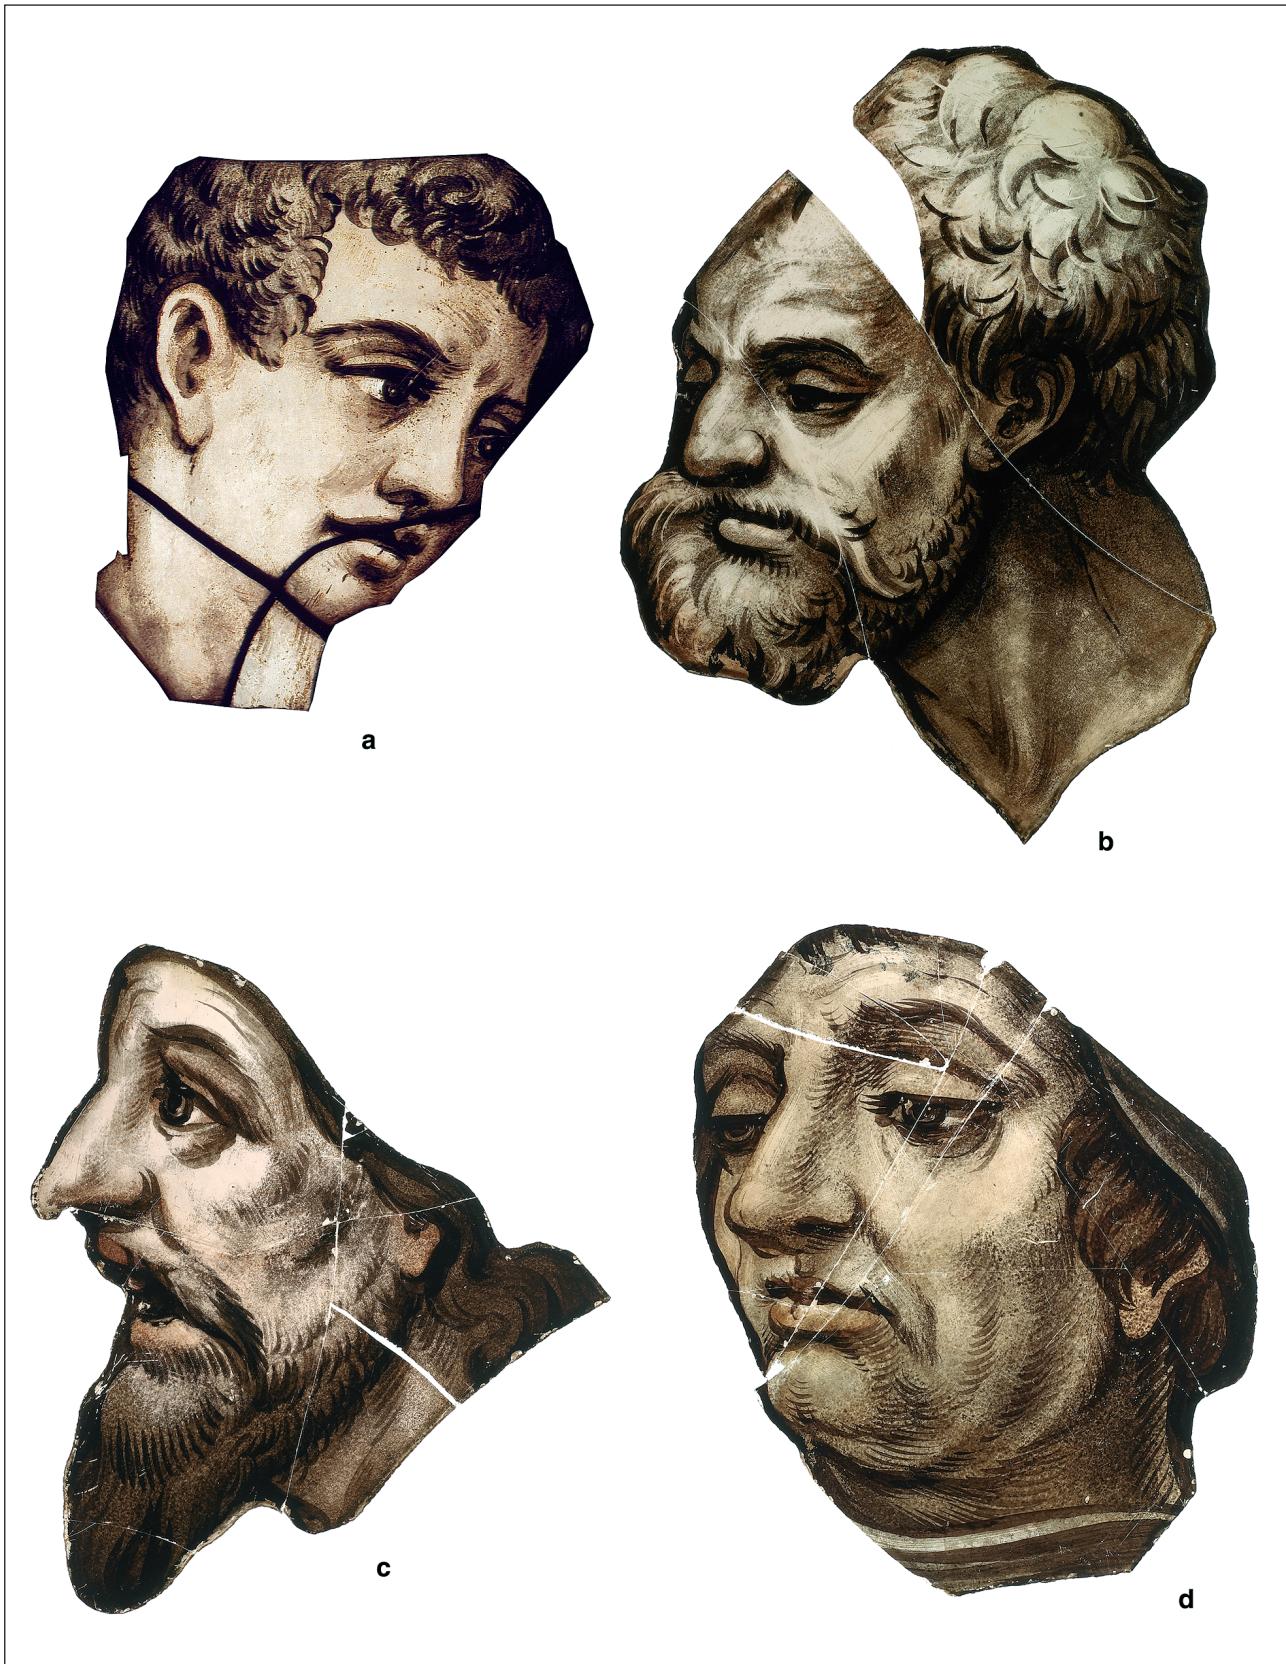
183a-e. Têtes originales de la chapelle du Saint Sacrement déposées aux Musées royaux d'Art et d'Histoire, actuellement traitées par A. Rambaut à l'IRPA (après dessertissage, nettoyage, collage, comblements de la plupart des lacunes et avant retouches), sauf «a» sur laquelle il a été décidé de ne pas intervenir (a : NvI, b et c : NvIII, d : NIX, e : NvII).
Originele hoofden van de Heilig Sacramentskapel die in de Koninklijke Musea voor Kunst en Geschiedenis zijn bewaard, op dit moment behandeld door A. Rambaut in het KIK (na het ontloden, de reiniging en verlijming, het stoppen van de meeste lacunes en vóór de retouches), behalve “a” waarbij men besloten heeft niet in te grijpen (a: NvI, b en c: NvIII, d: NIX, e: NvII).

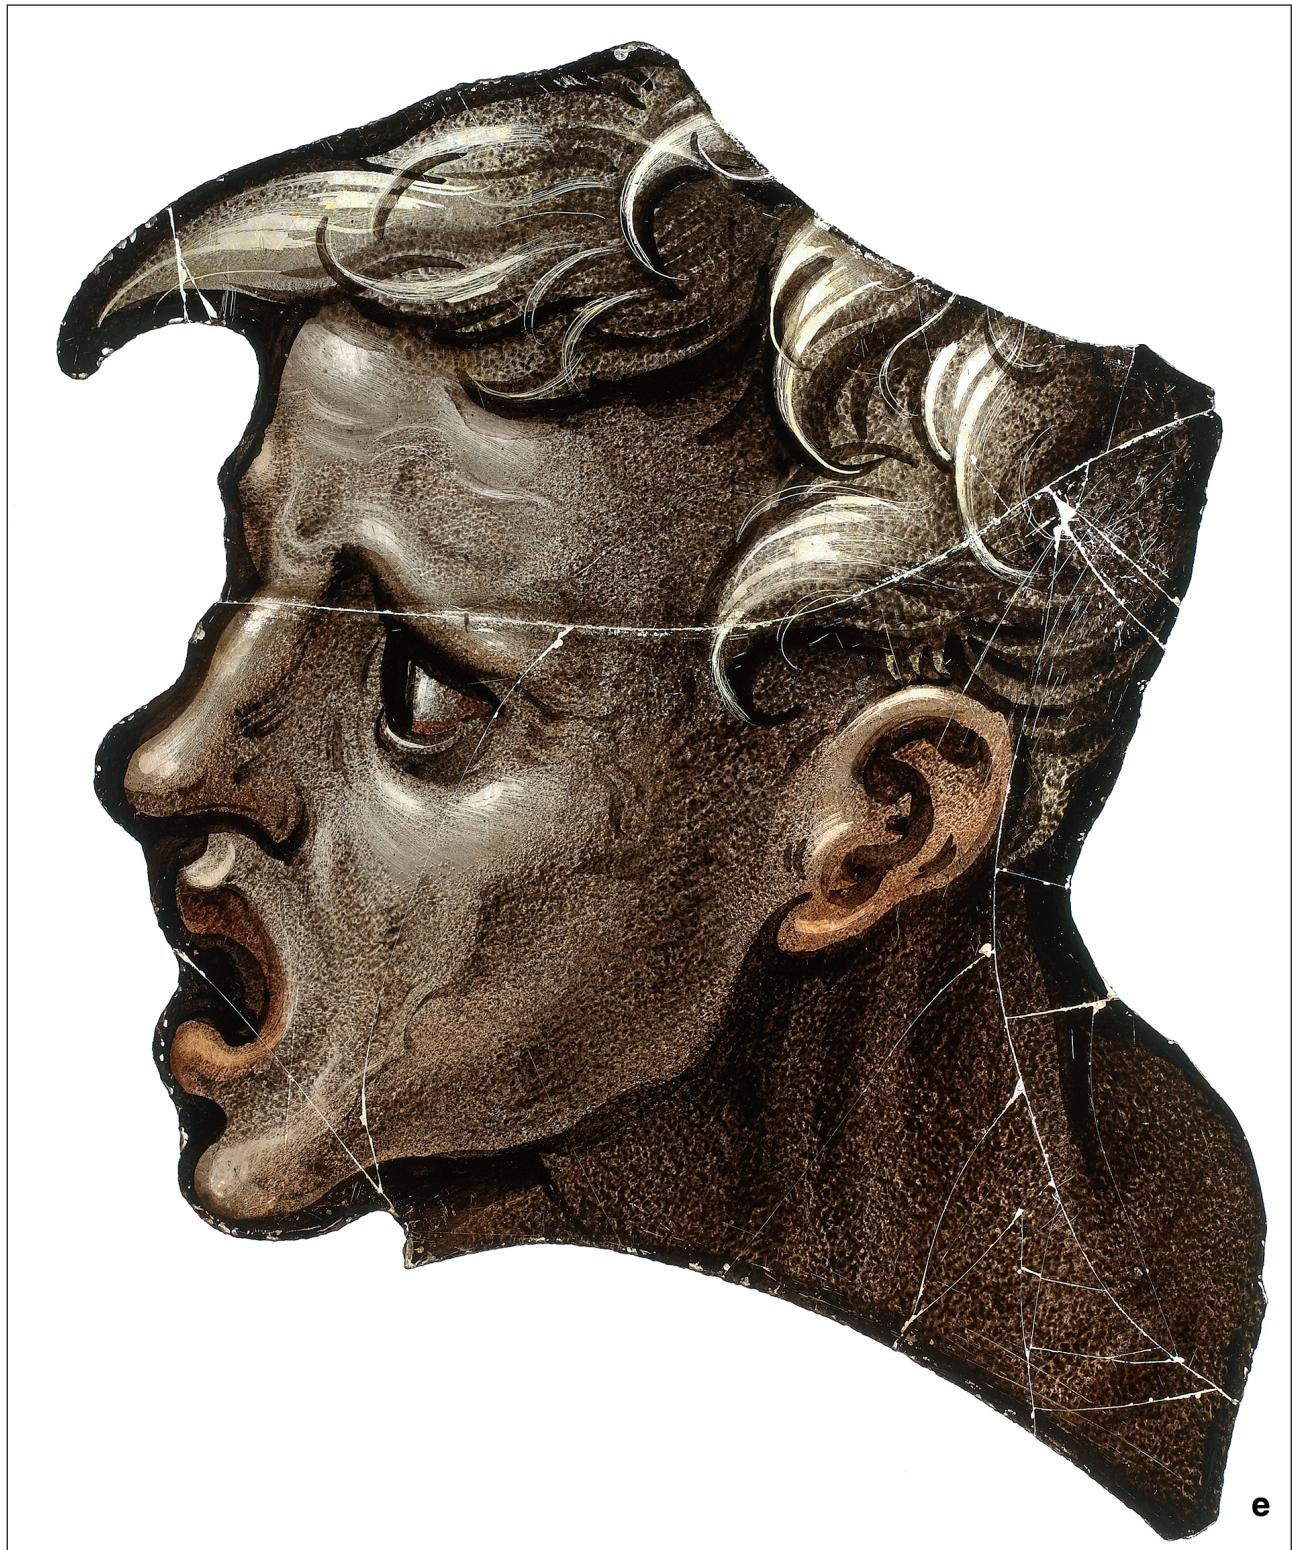
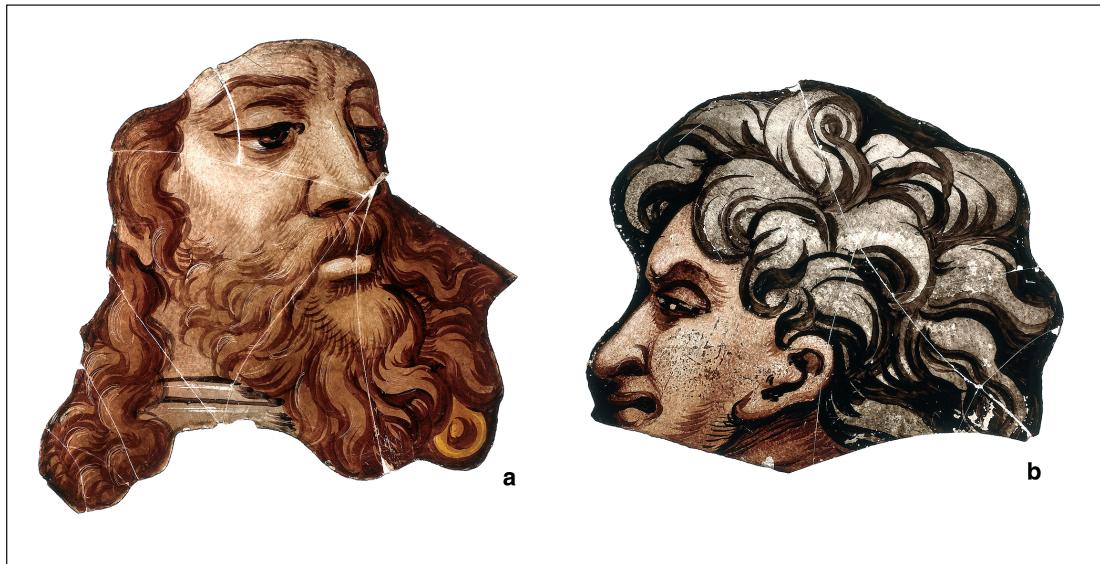
184a-b. Têtes remplacées de la chapelle du Saint Sacrement déposées aux Musées royaux d'Art et d'Histoire, en cours de traitement de conservation-restauration à l'IRPA (a et b : NIX).
Vervangen hoofden uit de Heilig Sacramentskapel, bewaard in de Koninklijke Musea voor Kunst en Geschiedenis, tijdens de conservatie-restauratie behandeling in het KIK (a en b: NIX).
