L'EXAMEN ET LA CRITIQUE D'AUTHENTICITÉ DES VITRAUX DES XVI^e ET XVII^e SIÈCLES¹⁵⁷

Isabelle LECOCQ & Yvette VANDEN BEMDEN

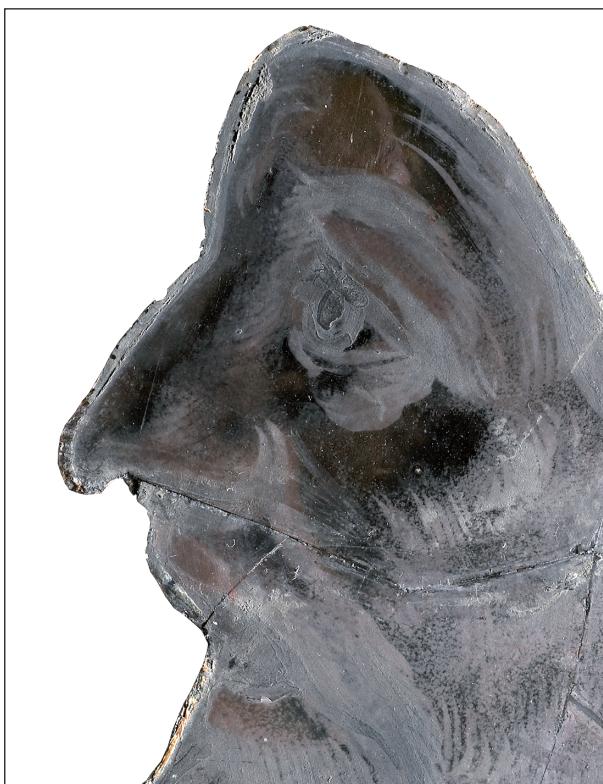
186. Détail de la tête d'un porte-étendard avec surpeints noirs et brillants (NIX). Avers, éclairage en lumière réfléchie.
Detail van het hoofd van een vaandeldrager met zwarte, glanzende overschilderingen (NIX). Voorzijde, bij opvallend licht.

Ces visages faisaient partie des scènes supérieures se rapportant à l'histoire des Hosties miraculeuses. Selon J. Helbig, cinq d'entre eux peuvent être considérés comme des originaux peints par l'Anversois Jean Hack et son atelier : le fils de Jonathas, du vitrail de Ferdinand I^{er} et d'Anne de Bohème (NVI, 1546) (fig. 183a); un des assassins de Jonathas, du vitrail de François I^{er} (NVII, 1540) (fig. 183e); deux des Juifs sacrilèges s'apprêtant à percer les saintes hosties de leurs poignards, de celui de Louis II de Hongrie (NVIII, 1547) (fig. 183b-c); Jean de Louvain, de la verrière de Jean III de Portugal (NIX, 1542) (fig. 183d). Le coup de pinceau est énergique. Les modèles putoisés, rugueux, sont animés de vifs enlevés. Capronnier s'est efforcé de reproduire cette virtuosité dans les copies. J. Helbig estimait qu'« il y a plus ou moins réussi. De loin, l'effet est à peu près le même ; mais, vue de près, la facture n'a pas le même brio »¹⁶³. Les deux dernières têtes, celles de Jonathas (fig. 184a) et d'un porte-étendard (fig. 184b), provenant du vitrail de Jean III de Portugal (1542), doivent dater d'une intervention du XVI^e ou du XVII^e siècle. La plupart des têtes avaient déjà apparemment été recuites et retouchées avant l'intervention de Capronnier. Des surpeints se distinguent nettement par la couleur (fig. 185) ou par leur aspect brillant (fig. 186).

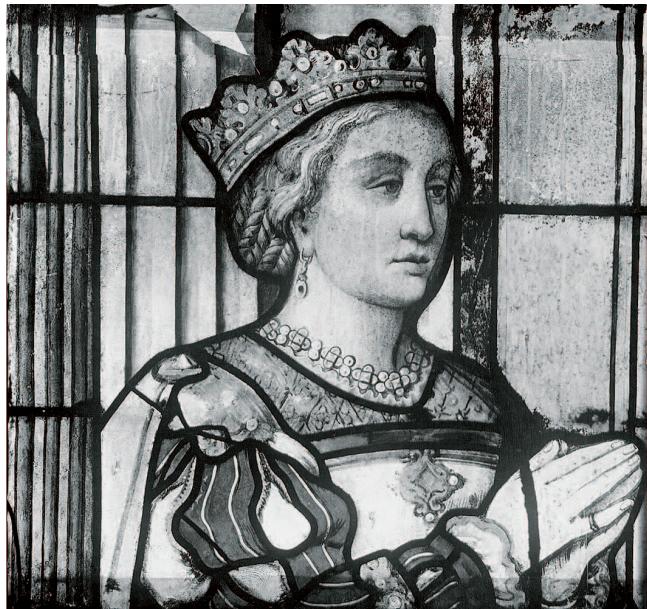
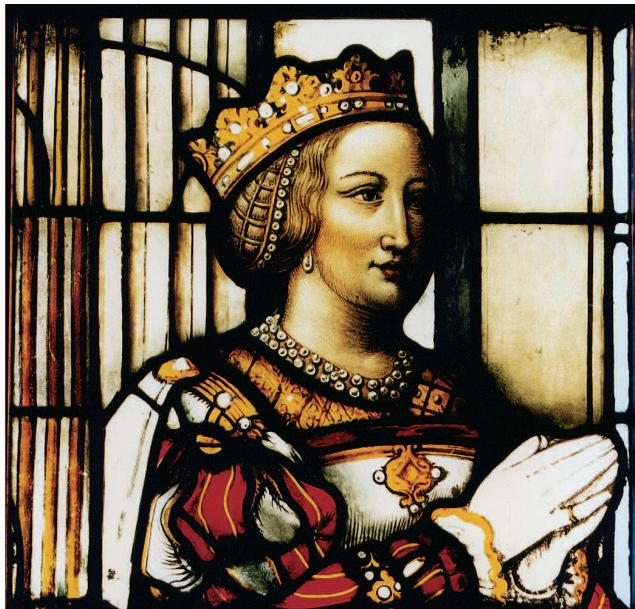
187. Tête de Catherine d’Aragon (Nix). Avant et après restauration en 1950.
Hoofd van Catharina van Aragon (Nix). Vóór en na restauratie in 1950.

L'intervention de l'atelier Crickx après la guerre 1940-1945 a été beaucoup plus importante que les relevés de Helbig ne le donnaient à penser. Ceux-ci se limitaient quasiment à la mention du remplacement de trois visages : celui de Catherine d'Aragon, celui de François I^{er}, datant d'une restauration ancienne mais qui était trop effacé, et, enfin, celui de Jean III de Portugal qui n'était « qu'une mauvaise copie moderne »¹⁶⁴. Les calibres remplacés sont les plus nombreux dans le vitrail de Marie de Hongrie. Ces remplacements, loin d'être anodins, modifient des caractéristiques techniques, des détails vestimentaires, décoratifs ou iconographiques. Par exemple, la coiffe de Catherine d'Aragon s'est enrichie d'un

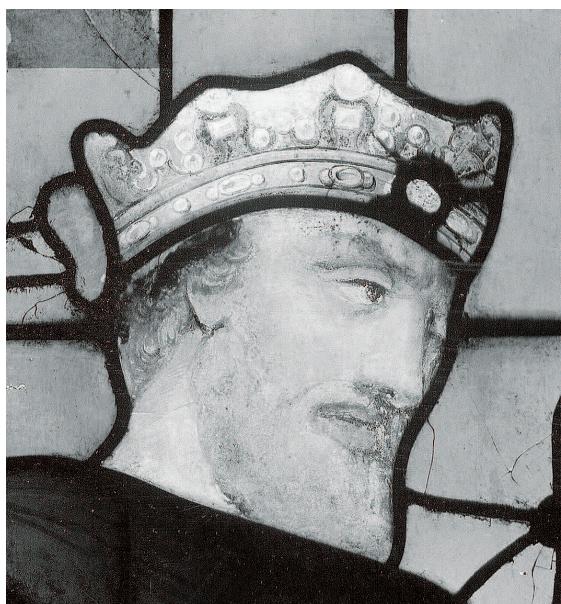
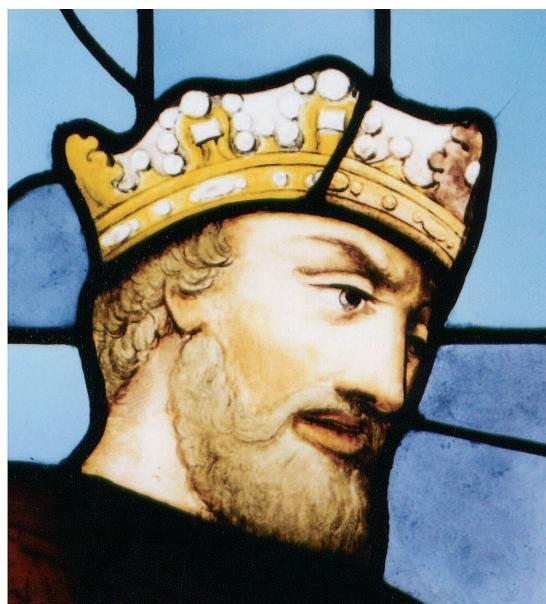
188. Tête de saint Ferdinand (Nvi). Avant et après restauration en 1950.
Hoofd van Sint-Ferdinand (Nvi). Vóór en na restauratie in 1950.

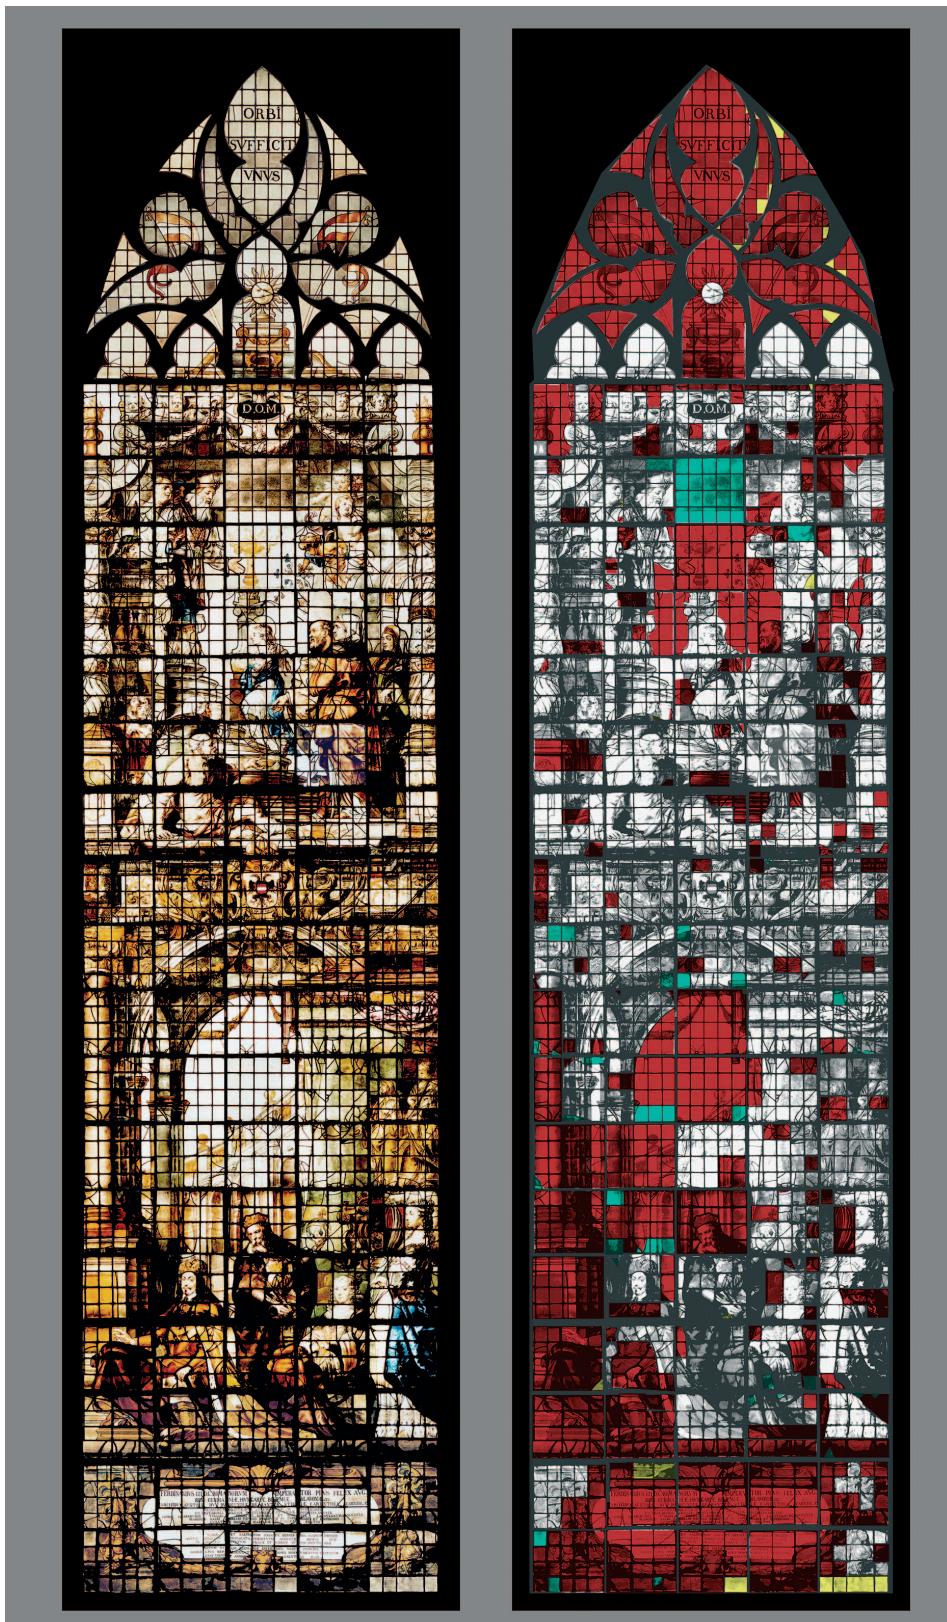
189. Fenêtre SVI.
Raam ZVI.

189-192. Critique d'authenticité.
Authenticiteitskritiek.

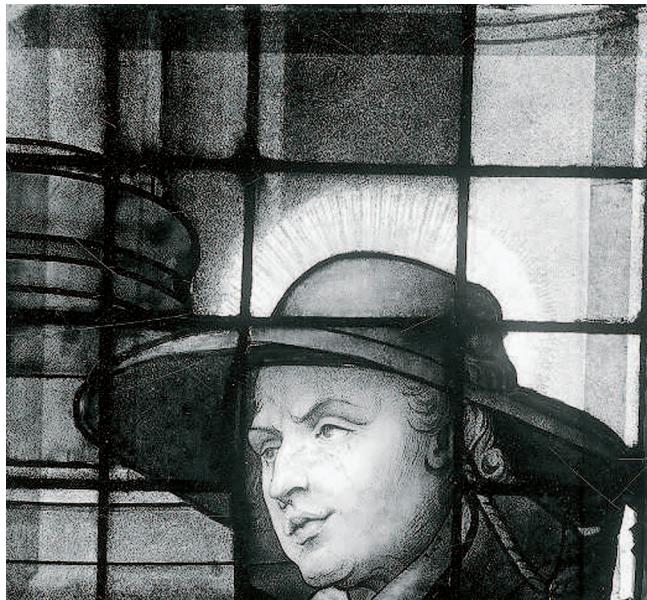
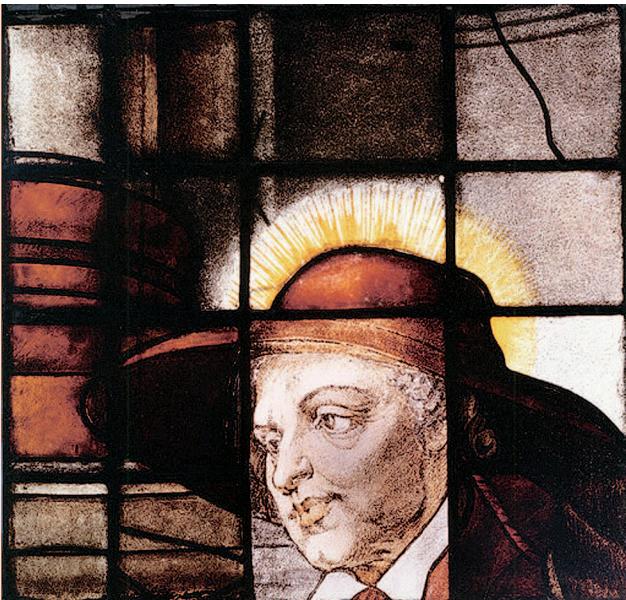
193. Fenêtre SvIII. Tête de saint Albert. Avant et après restauration en 1950.
Raam ZvIII. Hoofd van Sint-Albert. Vóór en na restauratie in 1950.
