LE TRAVAIL PRÉPARATOIRE ET LE SUIVI DE LA CONSERVATION-RESTAURATION DES VITRAUX

Isabelle LECOCQ

HET VOORBEREIDEND WERK VOOR EN DE OPVOLGING VAN DE CONSERVATIE-RESTAURATIE VAN DE GLASRAMEN

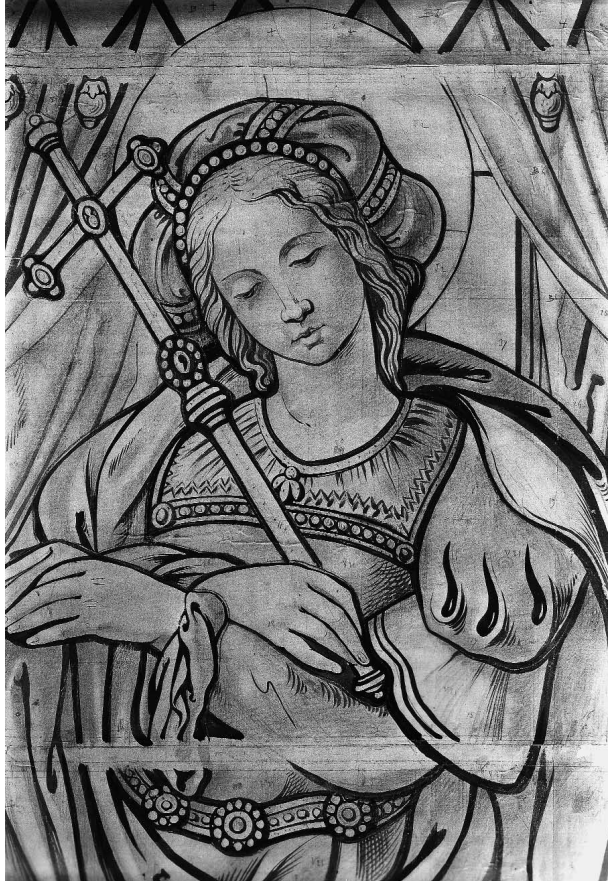
B 169026

132. Bruxelles, Musées royaux d'Art et d'Histoire : détail d'un carton de Capronnier pour la restauration du vitrail d'un prince et d'une princesse avec sainte Marguerite (fenêtre NIII).

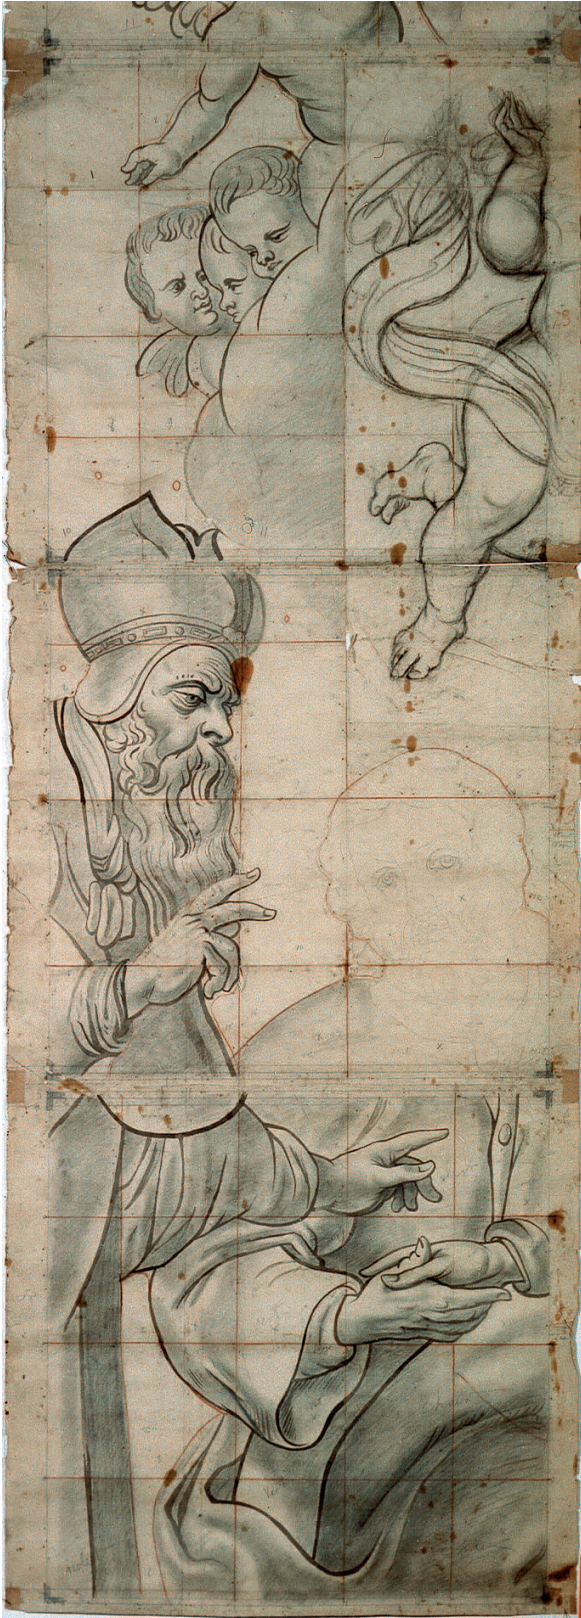
KM 4589

134. *Ibidem*: détail d'un carton pour la restauration du vitrail de Léopold I^{er}, dans la chapelle Notre-Dame Libératrice (fenêtre Svii).
Ibidem: detail van een karton voor de restauratie van het glasraam van Leopold I, in de Onze-Lieve-Vrouwer-Bevrijdingskapel (venster Zvii).

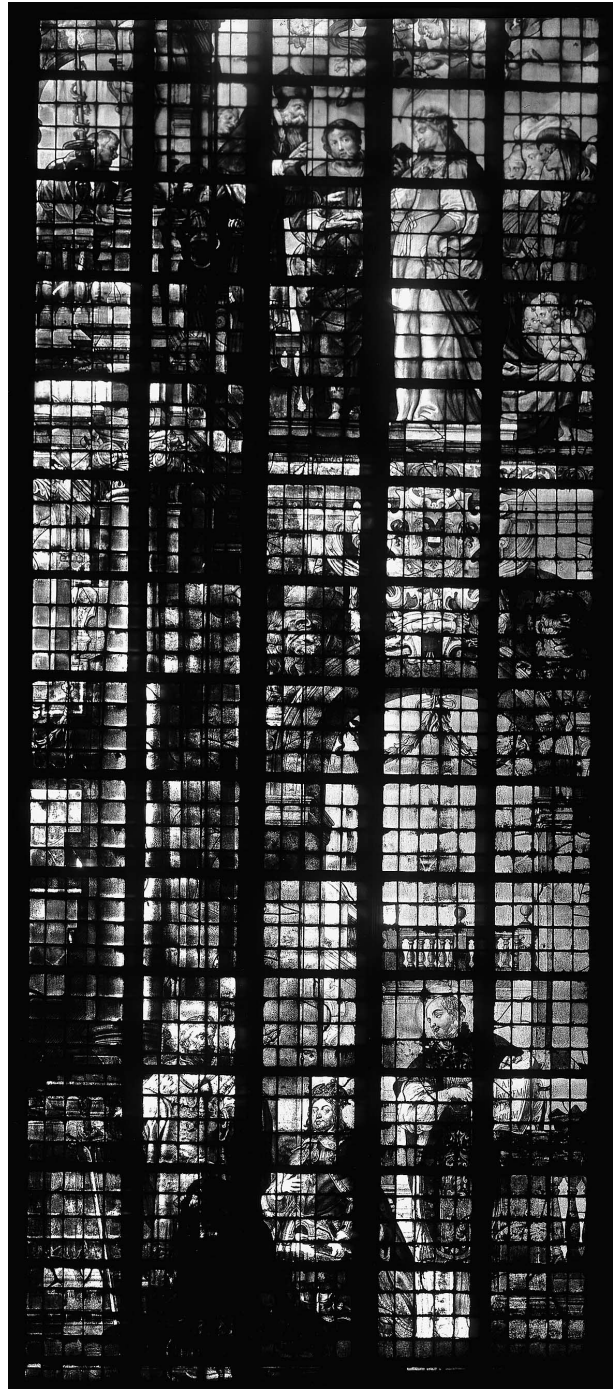
C 458

136. Vitrail de Léopold I^{er} (fenêtre Svii), état en 1918.
Glasraam van Leopold I (venster Zvii), toestand in 1918.

zuidelijk glasraam van het transept: “une couche de “crasse” noirâtre recouvrait les compositions de Van Thulden et de Van Orley et faisait qu’une obscurité quasi complète régnait à l’intérieur de la chapelle et que le dessin de la grande verrière du transept était complètement défiguré”¹²⁶ (fig. 136). De restauratie, zonder uitname,

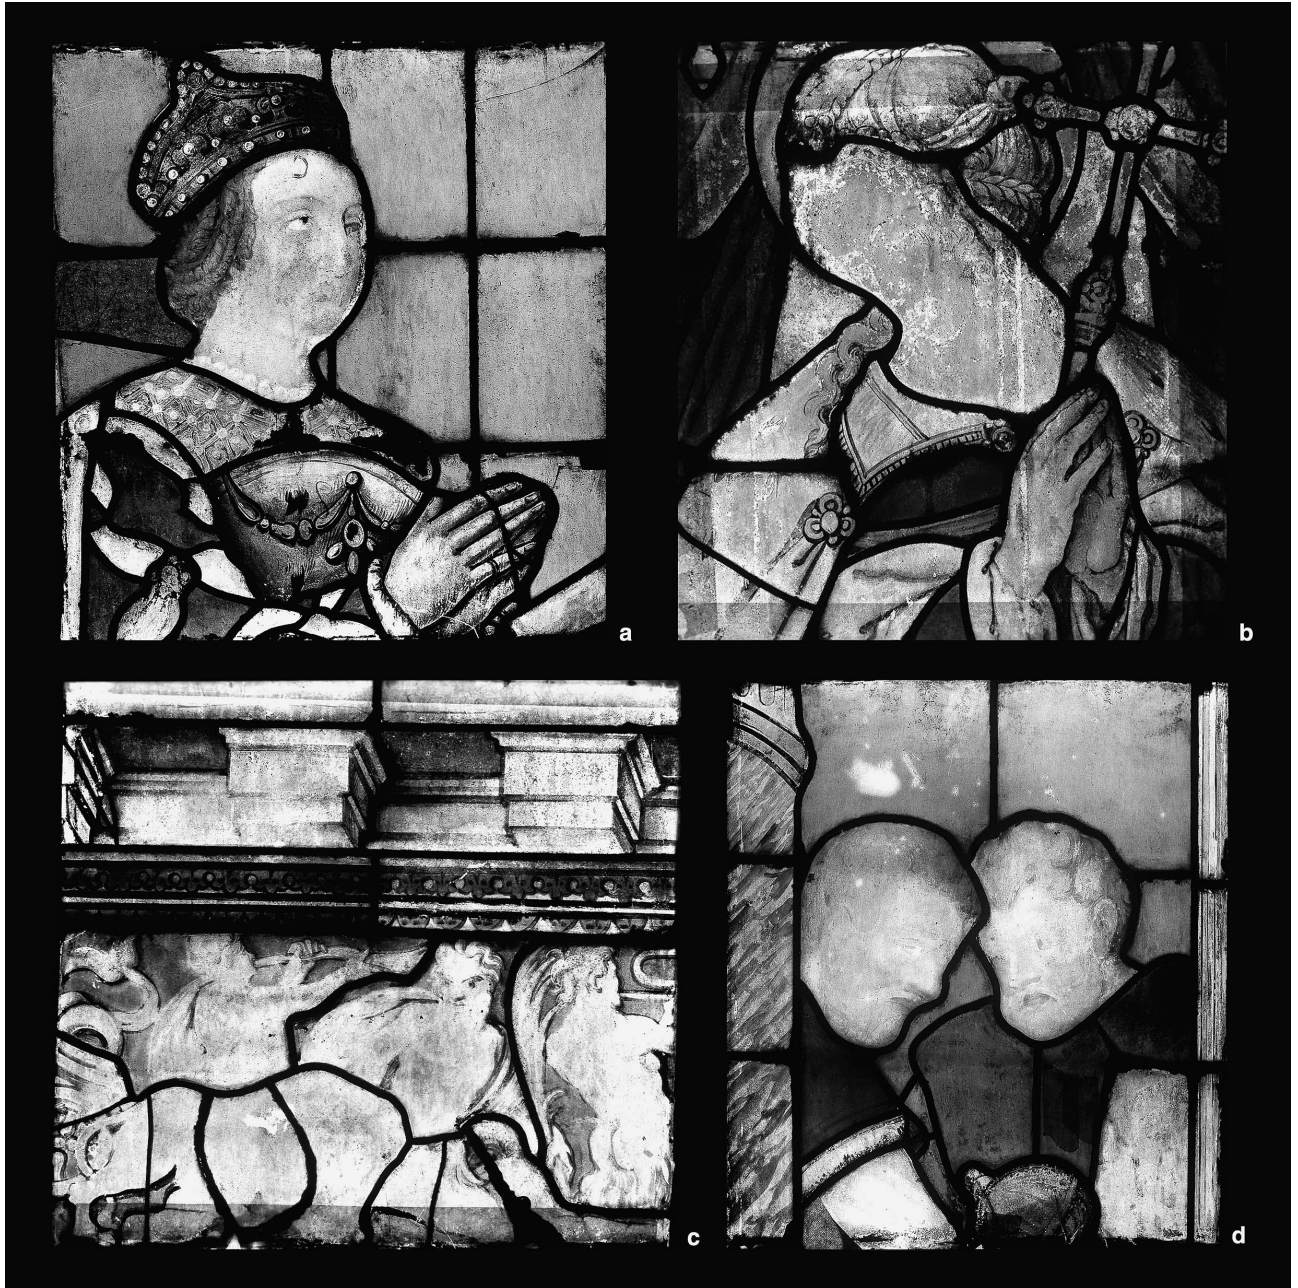
A 20446, A 20555, A 20179, A 20503

137a-d. Détails des vitraux du chœur et de la chapelle du Saint Sacrement avec des grisailles effacées (fenêtres a et d: Nvi, b: Niii, c: Nix).

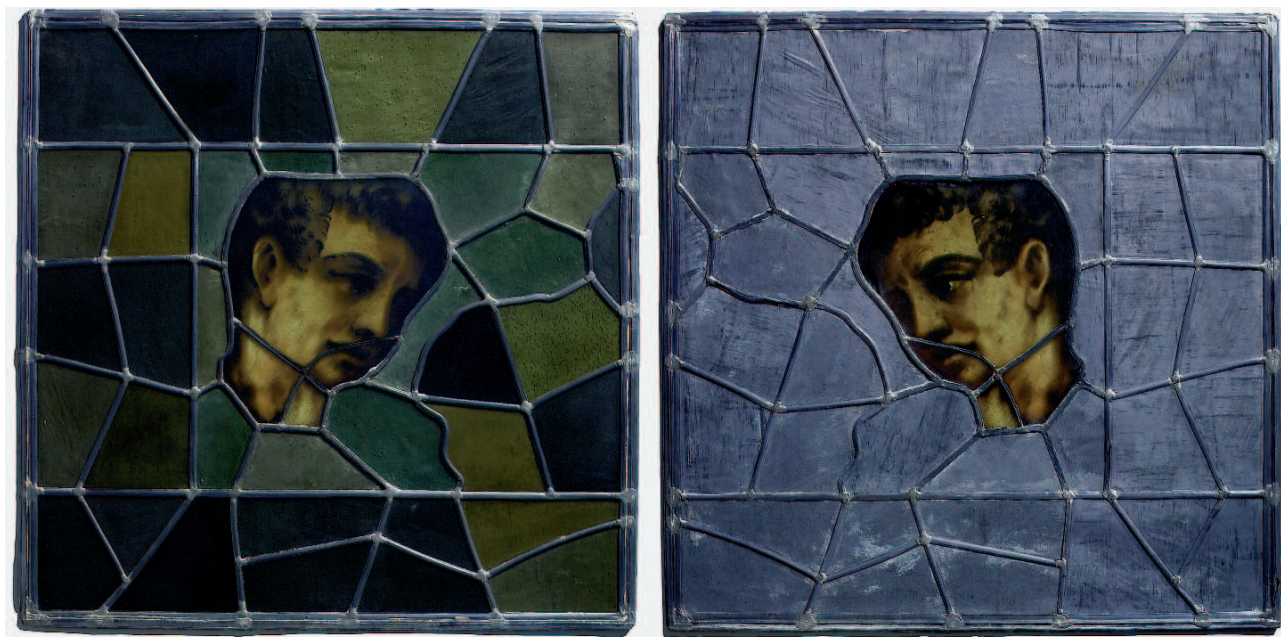
139. Bruxelles, Musées royaux d'Art et d'Histoire : tête provenant d'un vitrail de la chapelle du Saint Sacrement (fenêtre Nvi), recto et verso, éclairée par réflexion.
Brussel, Koninklijke Musea voor Kunst en Geschiedenis: hoofd afkomstig van een glasraam van de Heilig Sacramentskapel (venster Nvi), recto en verso, bij opvallend licht.

En décembre 1949, la même Commission réclame aux Musées royaux d'Art et d'Histoire les têtes anciennes des vitraux de la chapelle du Saint Sacrement remplacées par des copies par Capronnier. Elle envisage de les replacer dans les vitraux. Jean Helbig qui a identifié ces têtes en 1947, jusqu'alors enfouies dans les réserves des Musées, conseille à la Commission d'abandonner cette idée : ces têtes se retrouveraient à côté de nombreux visages plus récents, renouvelés par des restaurateurs moins adroits. Aux Musées, il est possible de les examiner de près et « d'en apprécier beaucoup mieux la haute valeur artistique »¹³⁸. Par ailleurs, parmi les sept têtes, cinq ont vraisemblablement été réalisées lors de l'exécution des vitraux par Jean Hack tandis que deux ont été introduites lors de restaurations ultérieures. Ces dernières sont de bonne qualité et doivent dater du XVI^e ou du XVII^e siècle. Helbig déclare même qu'elles peuvent être considérées « comme des "originaux" »¹³⁹. Le projet de la Commission est finalement abandonné. Les sept têtes, jadis réunies en un seul panneau (fig. 135), sont placées à une époque indéterminée mais, avant 1974, chacune dans un panneau séparé, au milieu de verres incolores doublés de plombs (fig. 139). Cet encombrant dispositif de présentation n'est pas adapté à la conservation des minces pièces de verre sur lesquelles sont peintes les têtes. Un nouveau projet est actuellement à l'étude.

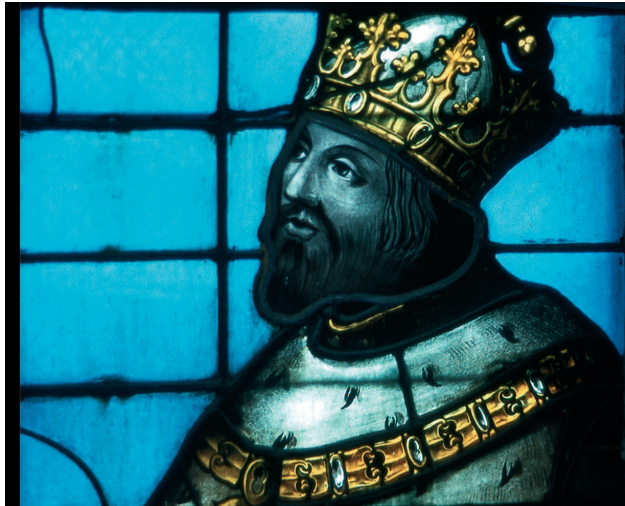
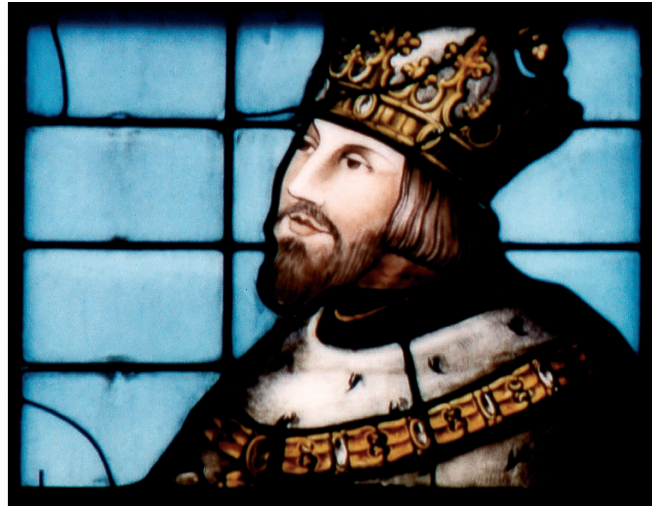
142a-b. Vitrail de Marie de Hongrie et Louis II. a. Visage placé après le bris d'échafaudage entre 1983 et 1990 (a), renouvelé en 1996 par les Glaswerken Mortelmans (b).

Glasraam van Maria van Hongarije en Lodewijk II. a. Gezicht geplaatst na de afbraak van de stellingen tussen 1983 en 1990 (a), hernieuwd in 1996 door Glaswerken Mortelmans (b).

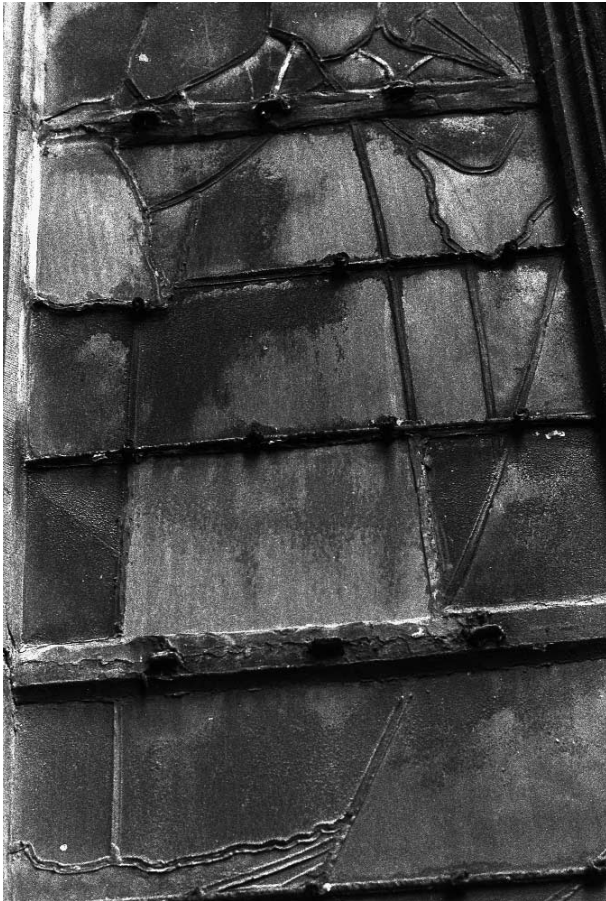
143. Observer la corrosion des vergettes, des feuillards et l'absence de clavette.
Bemerk de corrosie van de bindroeden, van de losse bruggen en het ontbreken van de deugel.

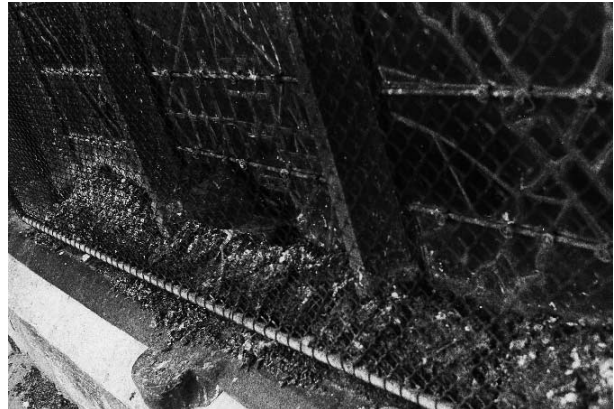
144. Grillage favorisant l'accumulation de saletés.
Rooster dat de ophoping van vuil bevordert.

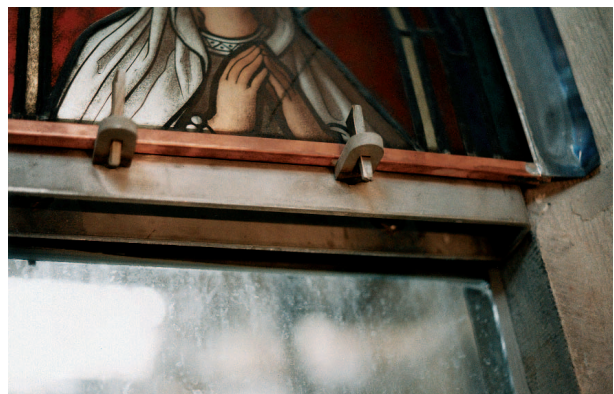
145. Dispositif adopté pour le placement du vitrage de protection.
Opstelling voor het plaatsen van een beschermbeglazing.

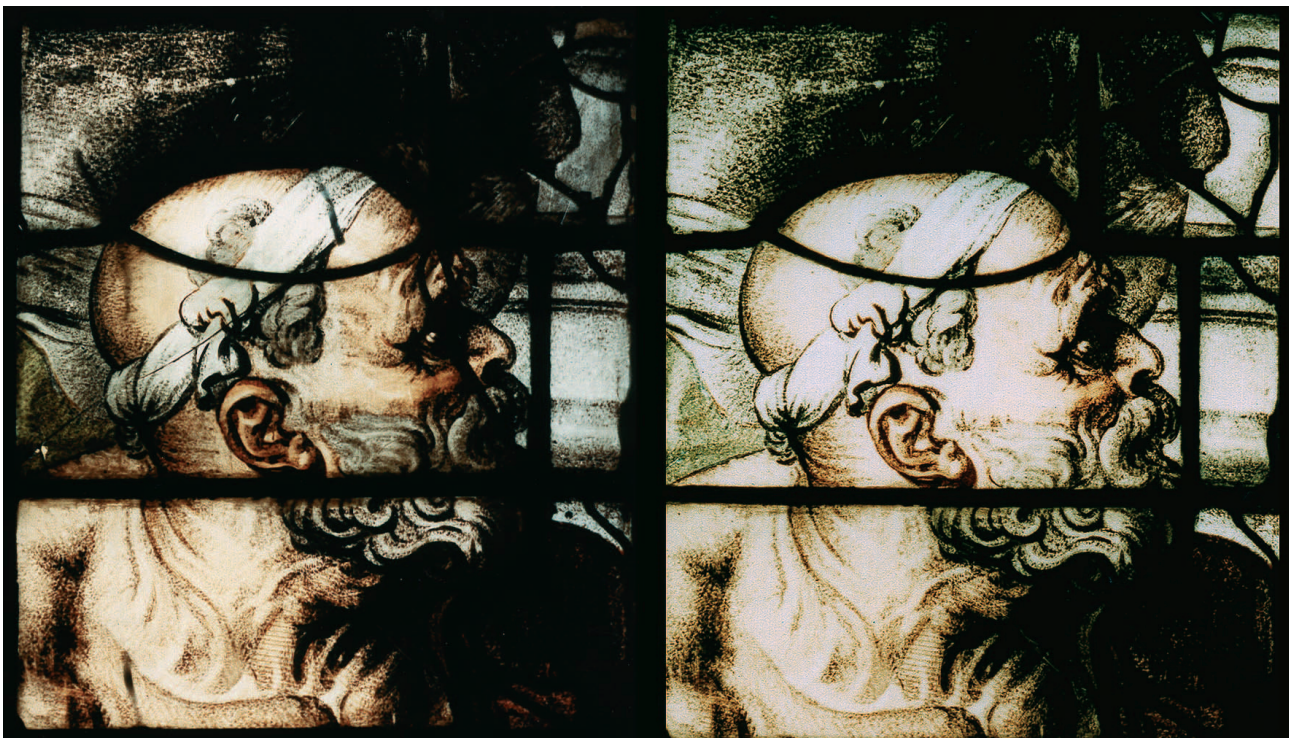
KM 6281

148. Vitrail de Ferdinand III d'Autriche et d'Éléonore d'Autriche (fenêtre Svi), visage avant (à gauche) et après restauration. *Glasraam van Ferdinand III van Oostenrijk en Eleonora van Oostenrijk (venster Zvi), gezicht vóór (links) en na restauratie.*

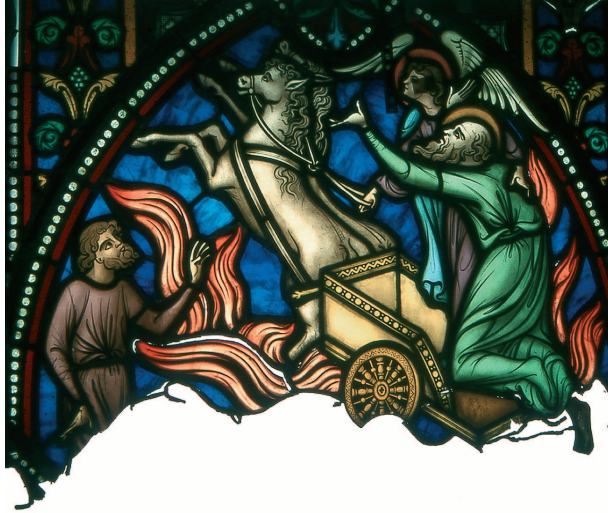
Vitrail de la Vie de Moïse et des prophètes Isaac, Jérémie, Ézéchiàs et Daniel (fenêtre n3).
Glasraam van het Leven van Mozes en de profeten Isaak, Jeremia, Ezechiël en Daniël (venster n3).

149. L'Ascension d'Élie, avant restauration.
De Hemelvaart van Elia, vóór restauratie.

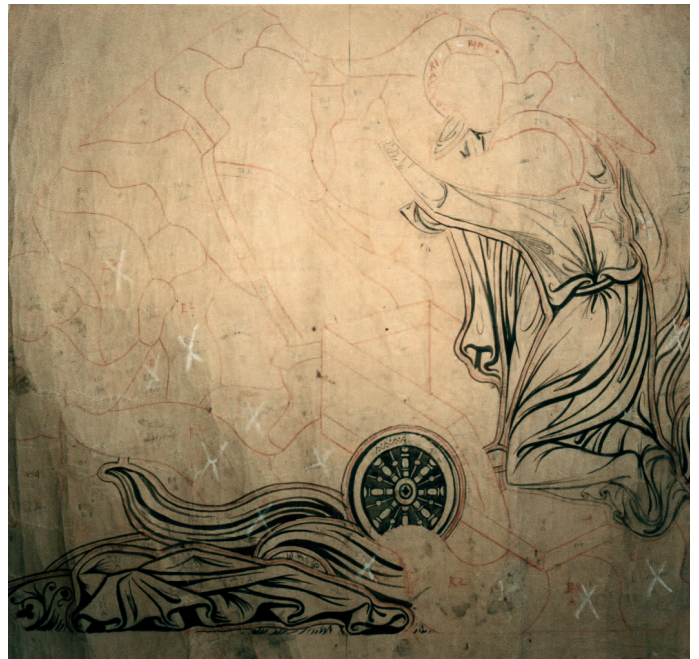
150. Musées royaux d'Art et d'Histoire, détail d'un carton de création de Capronnier pour la restauration de l'Ascension d'Élie.
Koninklijke Musea voor Kunst en Geschiedenis, detail van een creatiekarton van Capronnier voor de restauratie van de Hemelvaart van Elia.

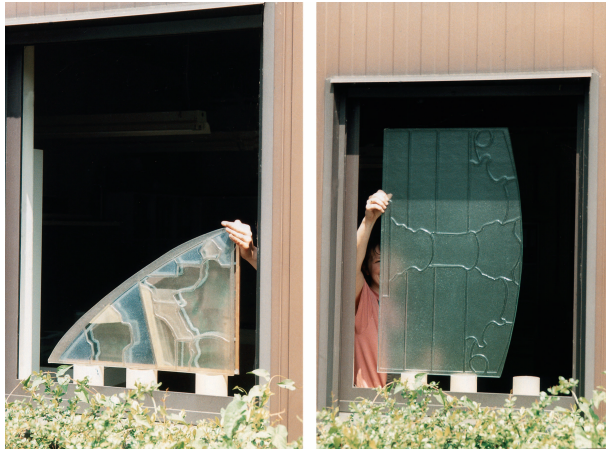
152. Wilrijk, Glaswerken Mortelmans : essais de mise au point des vitrages thermoformés.
Wilrijk, Glaswerken Mortelmans: testen voor de afwerking van de gethermoformeerde ramen.
