XXIII  
2001

## EXISTAIT-IL DES VITRAGES DE PROTECTION POUR LES VITRAUX MONUMENTAUX DÈS LE XVI<sup>e</sup> SIÈCLE ?<sup>1</sup>

ISABELLE LECOCQ

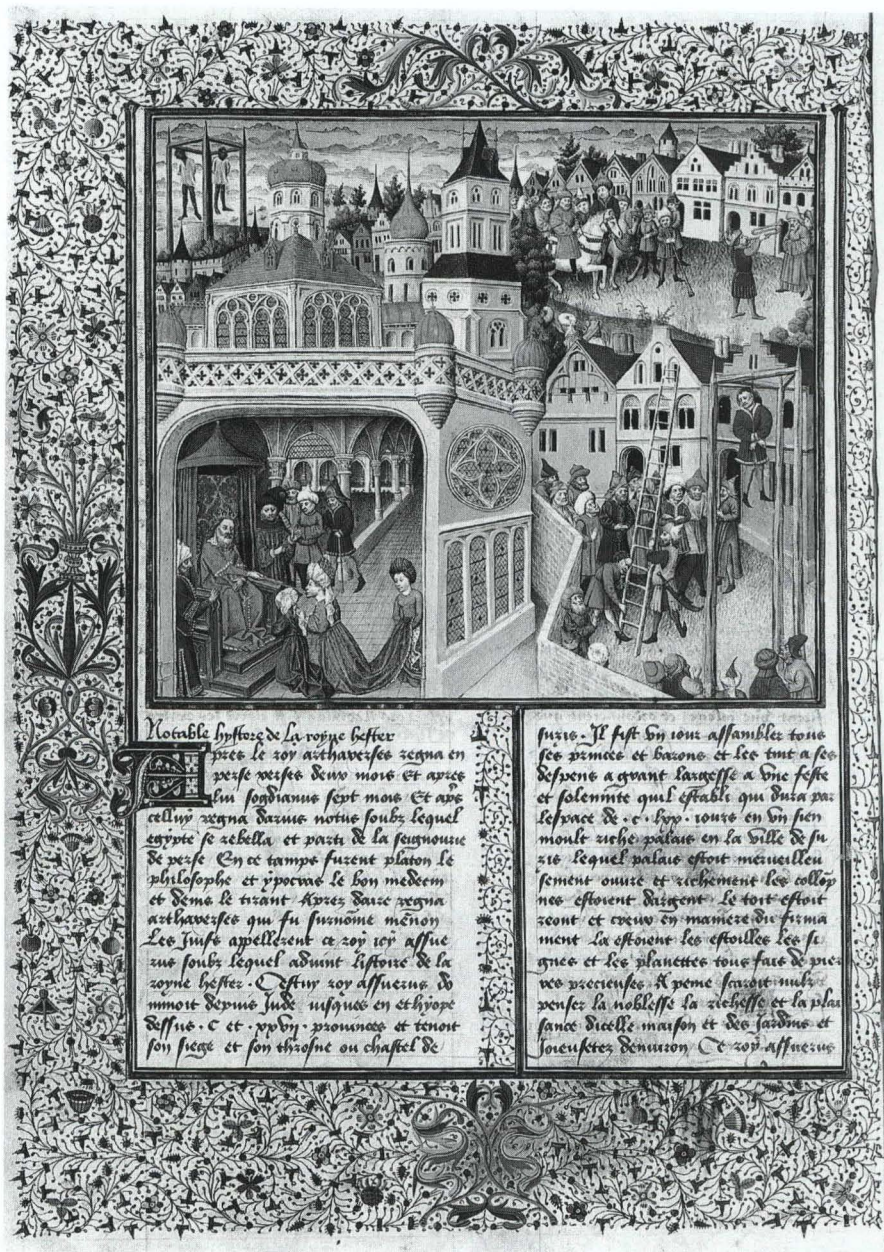
Fig. 2.  
 Miniature sur parchemin représentant Esther devant Assuérus et la Pendaison d'Aman. F<sup>o</sup> 90 v<sup>o</sup> du manuscrit 9231 de la Bibliothèque royale Albert I<sup>er</sup> de Bruxelles, *La Fleur des Histoires*, de Jean Mansel (1446-1451) © Bibliothèque royale Albert I<sup>er</sup>. L'altération des fenêtres du palais d'Assuérus est suggérée par des manques parmi les verres losangés mis en plombs.

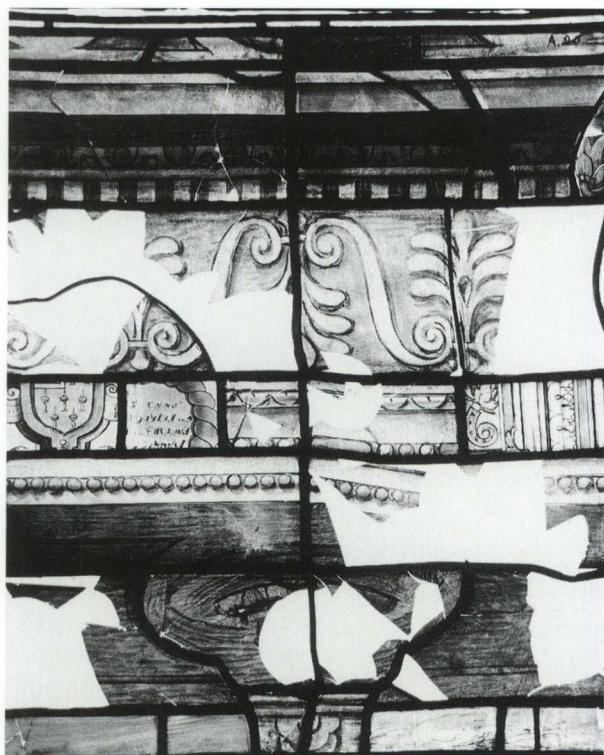
Fig. 3.  
Panneau avec décor architectural du vitrail de la *Vierge à l'Enfant*, v. 1575-1600, Liège, basilique Saint-Martin (cliché de l'auteur). Les nombreuses casses et lacunes résultent de la grêle.

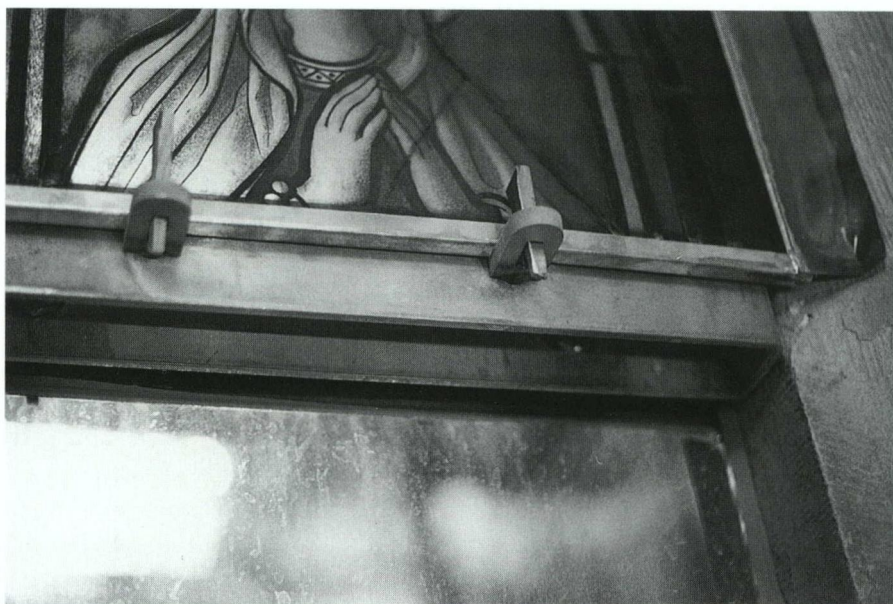
Fig. 7.

Bruxelles, cathédrale des Saints-Michel-et-Gudule. Panneau de vitrail et vitre de doublage d'une des fenêtres hautes du transept (cliché de l'auteur). La vitre de doublage a pris la place du vitrail et celui-ci a été avancé vers l'intérieur de l'édifice. Une languette de plomb masque le joint entre le panneau et la pierre du meneau.

Le plus ancien exemple de ce dispositif encore en place se rencontre en Allemagne, à Lindena, en 1897. En Belgique, les vitraux du transept et du chœur de la cathédrale Saint-Paul à Liège sont protégés par des vitres, placées à partir de 1910. Dans le chœur, le dispositif adopté est une vitre placée à l'avant du vitrail, sans que celui-ci ait changé de place. Un autre dispositif avait été envisagé : « *c'était de mettre les verres de double vitrage sur les fers des vitraux [...] et de placer les vitraux à l'intérieur* »<sup>31</sup>. Les vitraux auraient donc été mis en pose intérieure et la baie aurait été fermée par un verre protecteur, à la place des panneaux du vitrail. La situation ainsi créée est assez proche de celle que le vitrail pourrait connaître dans un musée. Ce dispositif est aujourd'hui le plus généralement adopté (fig. 7).

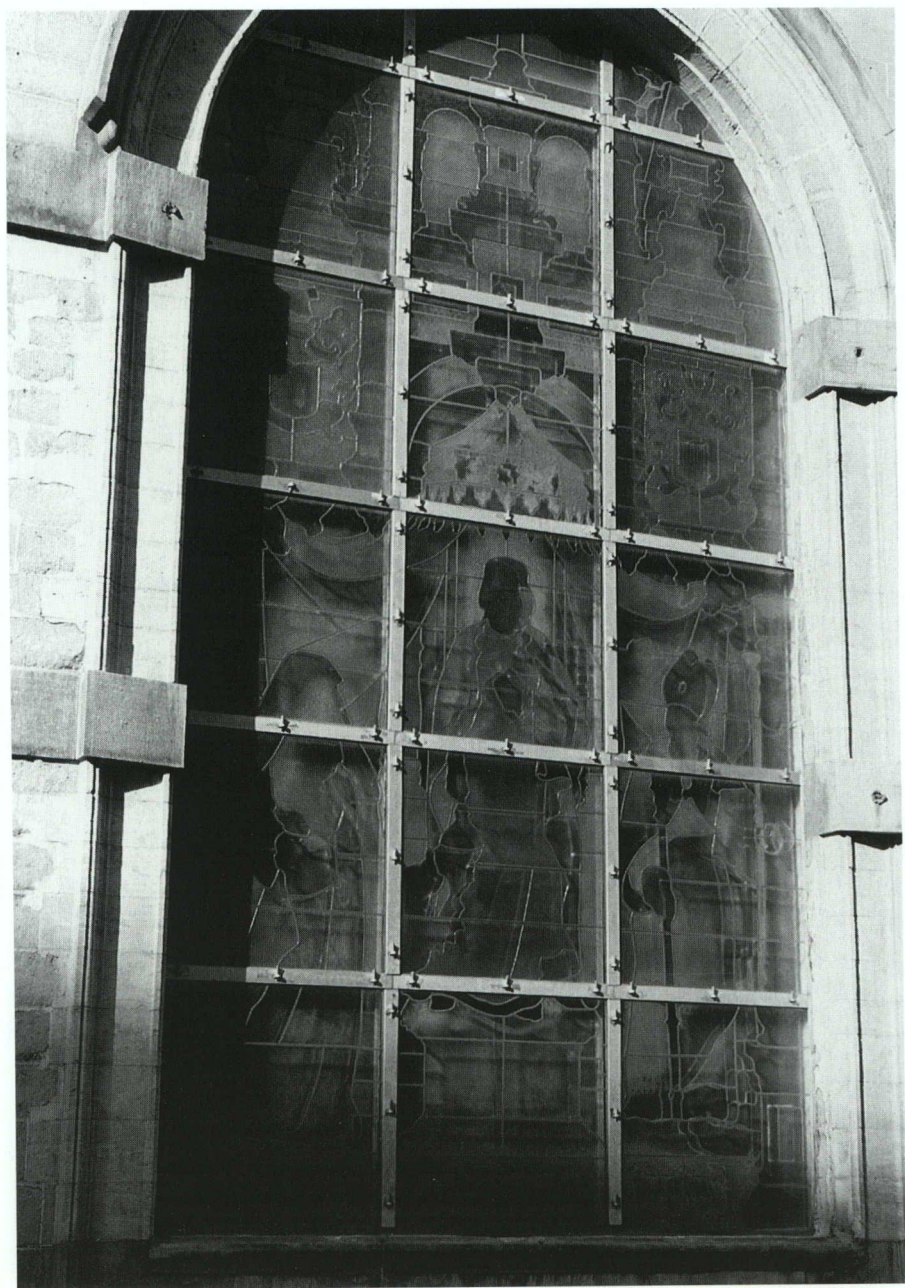
Fig. 11.  
Bruxelles, cathédrale des Saints-Michel-et-Gudule. Fenêtre de la chapelle Maes (cliché de l'auteur). Vitre de protection placée devant le vitrail représentant sainte Gudule (1843). La surface du verre est thermoformée et reproduit l'aspect du vitrail.
