Étude préalable à la conservation-restauration des vitraux de la cathédrale de Lichfield par les soins du *Barley Studio*, atelier de création et de conservation de vitraux dirigé par Keith Barley, York, 2003<sup>1</sup>.

Studie voorafgaand aan de conservatie-restauratie van glasramen van de kathedraal van Lichfield, uitgevoerd door het *Barley Studio*, atelier voor vervaardiging en conservatie van glasramen onder leiding van Keith Barley, York, 2003<sup>1</sup>.

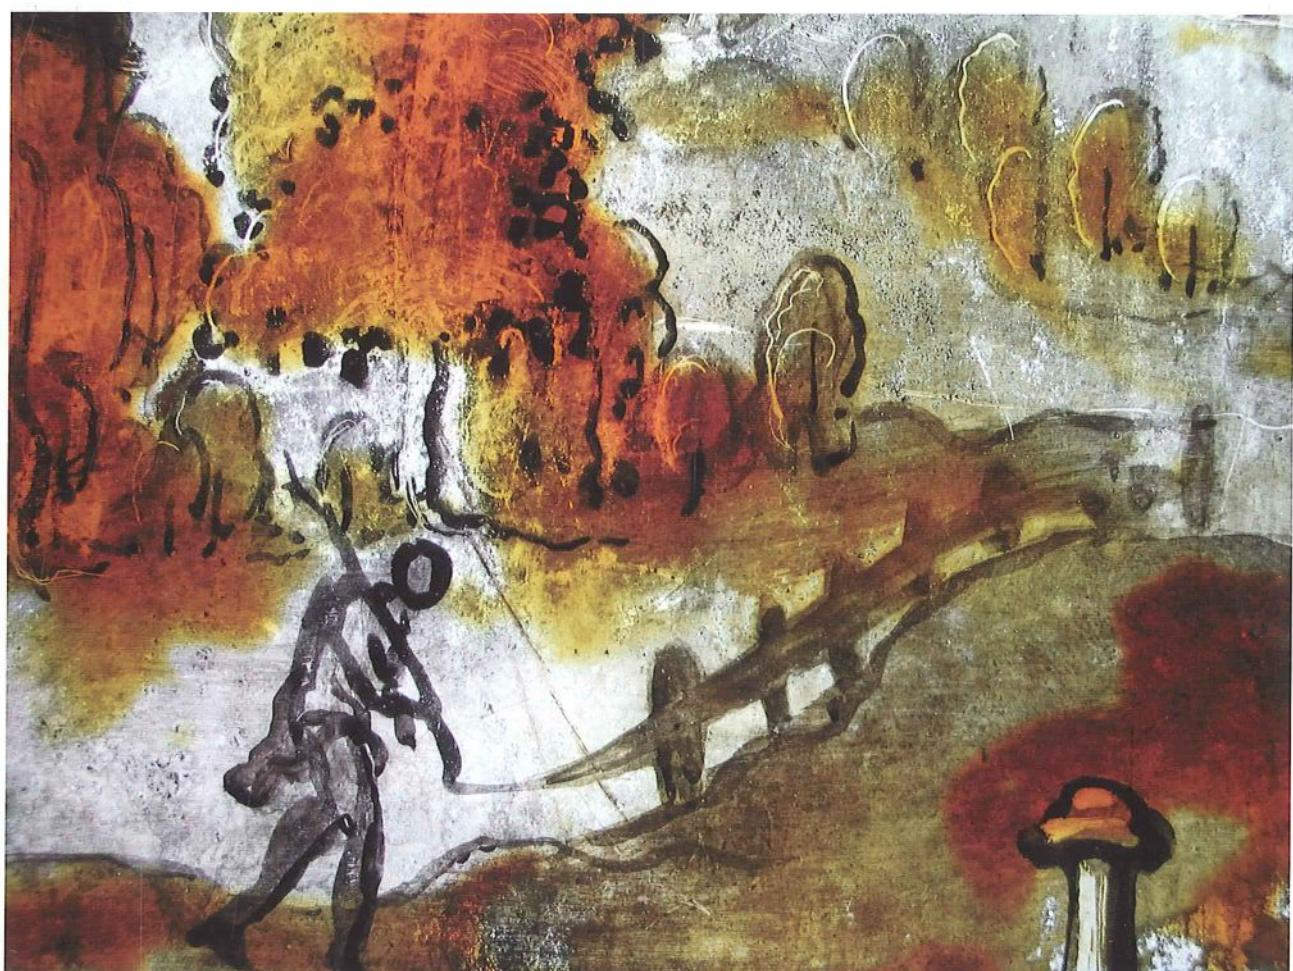
1. Panneau du vitrail de la fenêtre nIII de la cathédrale de Lichfield, actuellement au *Barley Studio*, détail, paysage avec personnage.  
*Paneel van het glasraam van het venster nIII van de kathedraal van Lichfield, nu in de Barley Studio, detail, landschap met personage.*

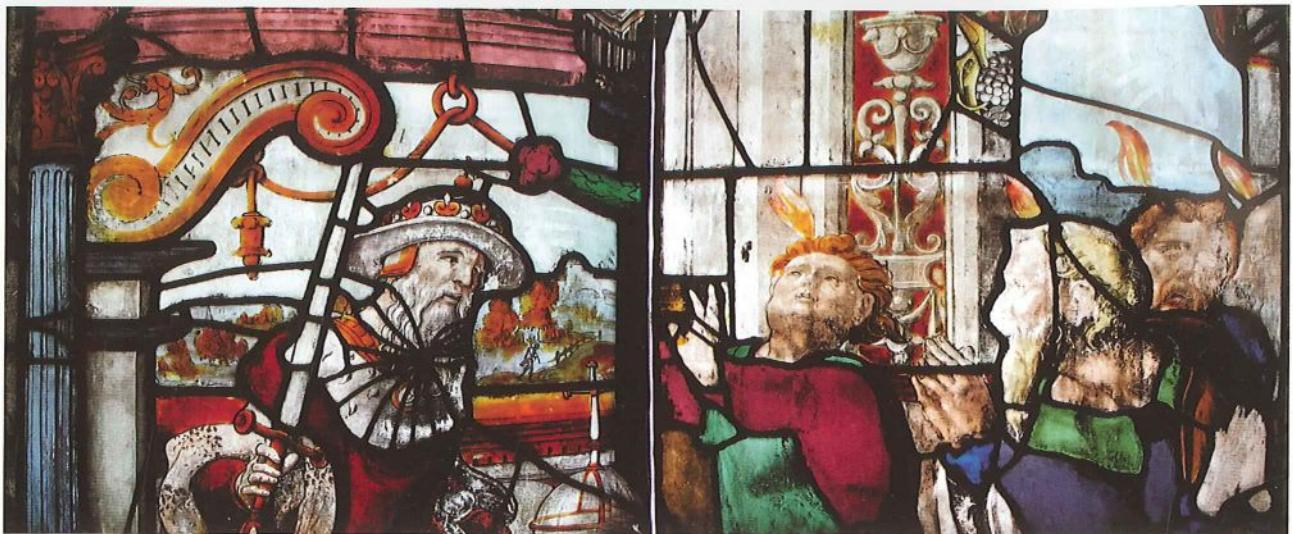
2. Barley Studio, panneaux des fenêtres nIII et sIII.  
Barley Studio, panelen van de vensters nIII en sIII.

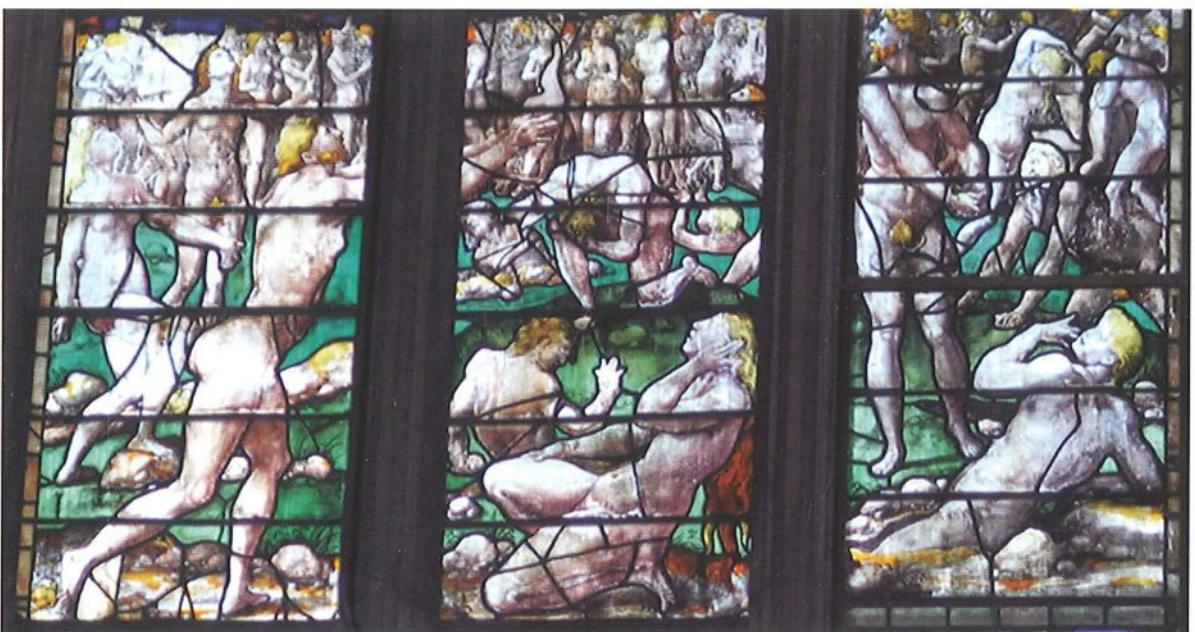
9. *Ibidem*. Fenêtre nIII, *glass sensors*.  
*Ibidem. Venster nIII, glass sensors.*
10. *Ibidem*. Extérieur, fenêtre sIII, essai de différents vitrages de protection.  
*Ibidem. Buitenkant, venster sIII, testen met verschillende beschermingsglazen.*

Le doublage des vitraux par un vitrage extérieur a été envisagé d'emblée pour protéger les vitraux des chocs mécaniques et des agents atmosphériques, pour réduire les phénomènes de condensation qui pourraient se produire sur la face interne (et être particulièrement néfastes pour le verre et la peinture à la grisaille, déjà partie en maints endroits) et, enfin, pour alléger les interventions de conservation en évitant notamment le collage de toutes les casses et le remasticage systématique des panneaux en fin d'intervention. Différents types de vitrages de protection sont testés : verres avec différents degrés de réflexion et verres mis ou non en plomb (fig. 10). En Angleterre, les verres de protection ne sont en effet pas souvent placés par module aux dimensions des panneaux de vitraux, comme c'est fréquemment le cas chez nous, mais avec une mise en plomb d'environ 40 % des éléments du vitrail afin de rompre l'«effet miroir». Le système de pose adopté dit «isothermique» est actuellement le plus répandu : le vitrage prend la place du vitrail qui recule vers l'intérieur de l'édifice, une ventilation étant assurée entre les deux grâce à de petites ouvertures ménagées entre le vitrail et la maçonnerie, au sommet et à la base. Il diffère néanmoins de ce que l'on observe couramment en Europe continentale où les panneaux du vitrail et leur protection sont liés l'un à l'autre par un système de double serrurerie avec barlotière et feuillards qui assure leur maintien dans la baie. Dans le système mis au point par Keith Barley, les panneaux du vitrail et le vitrage de protection sont placés indépendamment l'un de l'autre. Les panneaux anciens, préalablement renforcés par un cadre en bronze, sont fixés directement à la maçonnerie grâce à des vis (fig. 12).

Van bij aanvang werd de verdubbeling van de glasramen met een beschermingsglas aan de buitenkant overwogen. Dit systeem beschermt de glasramen tegen mechanische schokken en atmosferische invloeden en beperkt eventuele condensatieverschijnselen op de binnenzijde. Deze zijn immers buitengewoon schadelijk voor het glas en voor het grisaille dat reeds op vele plaatsen is verdwenen. Tenslotte kan het aantal conservatie-ingrepen zo ook worden beperkt; men vermijdt de verlijming van alle breuken en het systematisch mastieken van de panelen na de ingreep. Verschillende soorten beschermingsglazen worden getest: glas met verschillende graden van weerkaatsing en glas al dan niet in lood gezet (fig. 10). In Engeland worden de beschermingsglazen inderdaad niet vaak per module geplaatst volgens de afmetingen van de panelen van de glasramen, zoals bij ons gebruikelijk is, maar met een 40 % loodzetting van de elementen van het glasraam om het "spiegel-effect" te breken. Het gekozen plaatsings-systeem dat "isothermisch" wordt genoemd, is tegenwoordig het meest verbreid. Het beschermingsglas neemt de plaats in van het glasraam dat naar de binnenzijde van het gebouw verschuift. Kleine openingen, boven- en onderaan, tussen het glasraam en het metselwerk, zorgen voor de ventilatie tussen de twee ramen. Het verschilt evenwel van wat gewoonlijk in continentaal Europa wordt waargenomen. Hier zijn de panelen van het glasraam en hun bescherming met elkaar verbonden door een systeem met dubbele, smeedijzeren dwarsroedes en bandijzers, die ze in de boog op hun plaats moeten houden. Bij het systeem van Keith Barley worden de panelen van het glasraam en het beschermingsglas van elkaar gescheiden. De oude panelen, die op voorhand met een bronzen kader werden verstevigd, worden rechtstreeks met schroeven aan het metselwerk bevestigd (fig. 12).

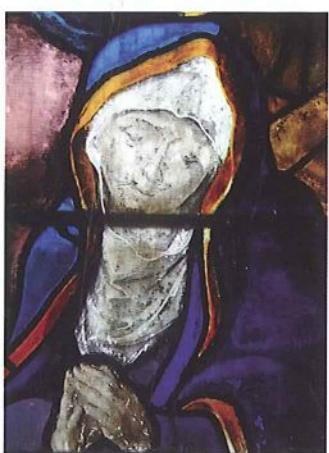
13. *Ibidem*. Fenêtres sIII, détail, *Vierge de la Pentecôte*.  
*Ibidem. Vensters sIII, detail, H. Maagd uit Pinkstertafereel.*
14. *Ibidem*. Fenêtre sIV, détail.  
*Ibidem. Venster sIV, detail.*

L'examen des vitraux sur place et des deux panneaux conservés à l'atelier permet d'identifier certains problèmes : la mauvaise adhérence manifeste de la peinture à la grisaille qui a disparu par endroits (fig. 13, 14), et la présence de nombreux plombs de casse qui entravent fortement la lisibilité (fig. 15).

Op basis van het onderzoek van de panelen *in situ* en van de twee panelen in het atelier konden bepaalde problemen geïdentificeerd worden, zoals de duidelijk slechte aanhechting van het grisaille dat op sommige plaatsen is verdwenen (fig. 13, 14) en de aanwezigheid van een groot aantal breuklagen die de leesbaarheid in de weg staan (fig. 15).

Dans le domaine de la conservation des vitraux, le détachement de la grisaille pose un problème insoluble. Son refixage avec des méthodes déjà testées et éprouvées n'est envisagé que dans des cas exceptionnels, quand on sait avec certitude qu'en l'absence de toute intervention, la peinture sera irrémédiablement perdue. À Lichfield, au stade présent de réflexion, la seule décision prise pour assurer la conservation de la peinture dans de bonnes conditions est une mesure préventive : la pose d'un vitrage de protection. Les essais de nettoyage qui doivent encore être effectués, en atelier, sous microscope, permettront d'apprécier exactement la situation et, éventuellement, d'envisager un traitement spécifique.

Voor de conservatie van glasramen vormt het loskomen van het grisaille een onoplosbaar probleem. De herfixering ervan met reeds uitgeteste en beproefde methoden wordt enkel in uitzonderlijke gevallen overwogen; wanneer men zeker weet dat de verf definitief verloren gaat indien men niet ingrijpt. In dit gedachte-stadium werd in Lichfield slechts een preventieve maatregel getroffen voor de conservatie van de verf in goede

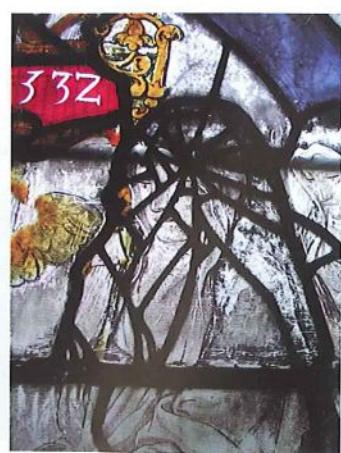
15. *Ibidem*. Fenêtre nIII, tête d'une abbesse.  
*Ibidem. Venster nIII, hoofd van een abdis.*
