**Archaeological site Coudenberg.  
Study on the process of construction  
materials deterioration**

THEMA  
& COLLECTA  
2 / 2012

## Site archéologique du Coudenberg Étude sur les processus de détérioration des matériaux de construction

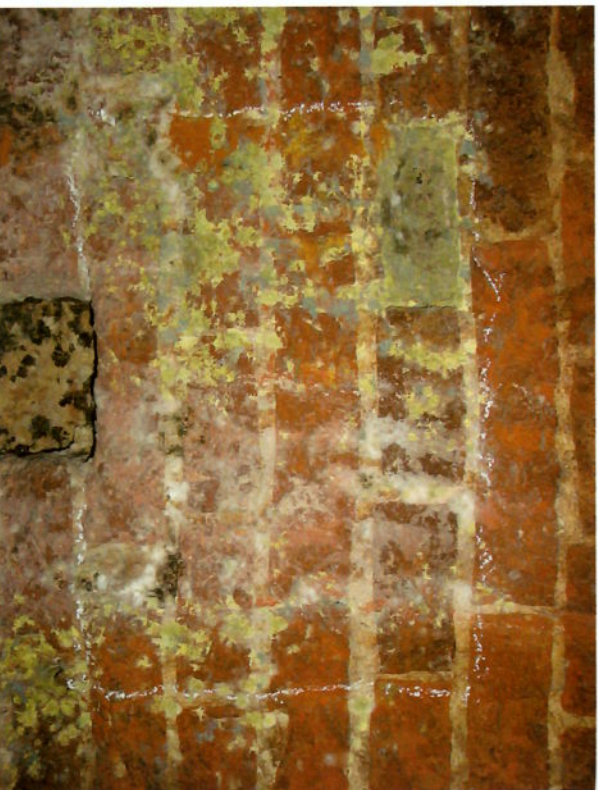
- E** Profil de dureté de la brique utilisée pour la construction de l'Aula Magna.
- F** Évolution du poids de la brique (courbe noire) sous l'influence des cycles d'HR de 24 heures entre 40 et 80% (courbe bleue).
- G** Profil de dureté montrant une altération due aux cristallisations de sels (dont le carbonate de sodium).
- H** Aula Magna, développement de moisissures 4 semaines après le traitement de consolidation.
- I** Profil de dureté d'une brique de la rue Isabelle avant (noir) et après (gris) 2 traitements de consolidation.

Les propriétés mécaniques des briques ont été analysées à l'aide de l'appareil DRMS (*Drilling Resistance Measurement System*). L'hétérogénéité de la brique utilisée pour la construction de l'Aula Magna est bien illustrée par le profil de dureté présenté à la *fig. E* qui révèle une structure irrégulière et la présence de plusieurs fissures.

faible perte en poids de 0,8%. Etant donné que le climat de l'Aula Magna est caractérisé par des variations journalières de l'HR, nous avons également étudié l'influence sur le poids de la brique de cycles de 24 heures durant lesquels l'HR varie entre 80 et 40%. Le résultat *fig. F* montre que le poids de la brique suit l'évolution de l'HR avec un délai d'environ 6 heures. La variation maximale de poids est d'environ 0,25 à 0,3%, soit seulement un tiers de la perte en poids enregistrée lors de la diminution continue d'HR de 80 à 40% pendant 4 jours.

Les résultats des mesures DRMS réalisées sur les briques de l'ensemble du site archéologique confirment les phénomènes de pulvéulence ainsi que la faible cohésion. La contamination en carbonate de sodium, qui est un sel destructif, provoque sur des briques tendres de la pulvéulence, d'une part, et de l'altération superficielle, d'autre part. Le profil de dureté illustré à la *fig. G* montre une profondeur d'altération due aux cristallisations de sels allant jusqu'à au moins 22 mm.

La *fig. I* illustre le profil de dureté d'une brique de la rue Isabella avant et après 2 traitements de consolidation.

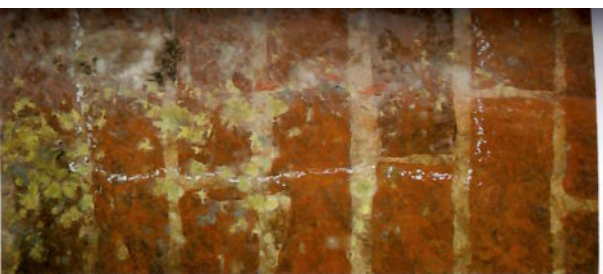
**H**

Lors de l'évaluation de l'effet de consolidation, l'apparition de moisissures sur les zones humides a été constatée. *fig. H* Les zones en question sont des zones qui étaient déjà assez humides au moment du traitement tandis que les zones plus sèches ne présentaient pas cette problématique. Un traitement au biocide à base de sel quaternaire d'ammonium au préalable est recommandé. Ce produit peut également être utilisé pour développer des algues ou de moisissures.

Préalablement à une extraction des  
sels, il est aussi recommandé d'appliquer un  
traitement au biocide. En effet, l'extraction  
exigeant de travailler dans des conditions  
humides, on risque la formation de moisissures  
dont la présence est bien attestée sur les zones  
humides du site archéologique *fig. D*. De plus,  
si la surface de la brique est pulvérulente, il sera  
nécessaire de procéder d'abord à un traitement  
de consolidation tel qu'exposé plus loin avant  
d'appliquer une pâte d'extraction.
