# LES PORTAILS ROMANS DE LA CATHÉDRALE NOTRE-DAME DE TOURNAI. CONTEXTUALISATION ET RESTAURATION

Actes du colloque international organisé les 31 janvier et 1<sup>er</sup> février 2013 au Séminaire de Tournai par la DGO4/Département du patrimoine, avec la collaboration scientifique de l'IRPA

# LES PORTAILS ROMANS DE LA CATHÉDRALE DE TOURNAI : CARACTÉRISATION TECHNIQUE ET MATÉRIELLE DES MÉCANISMES DE DÉGRADATION DE LA PIERRE DE TOURNAI

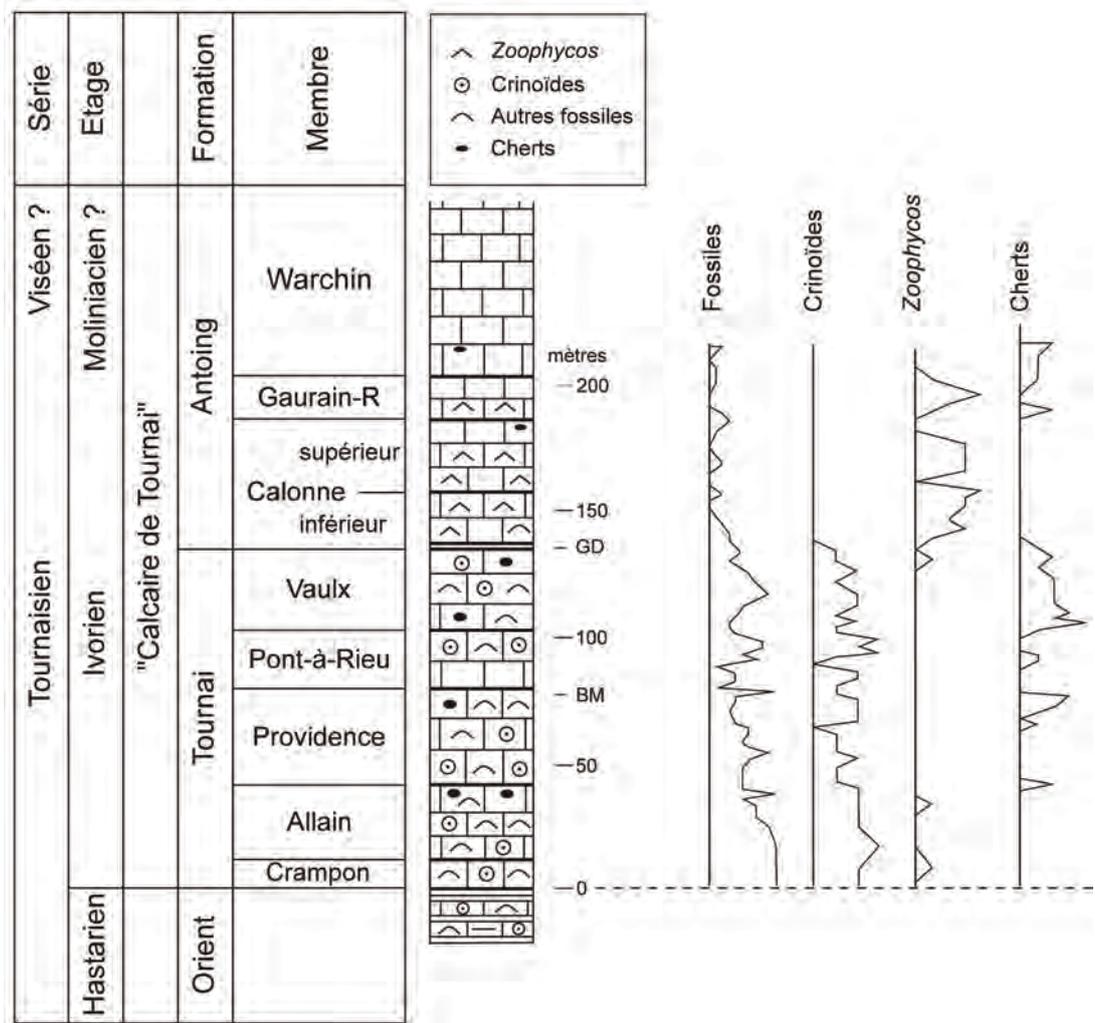
Fig. 72

Synthèse stratigraphique du « Calcaire de Tournai » (d'après HENNEBERT & DOREMUS, 1997, p. 12, fig. 2). GD : Gras Délit, BM : Banc à Moulés.

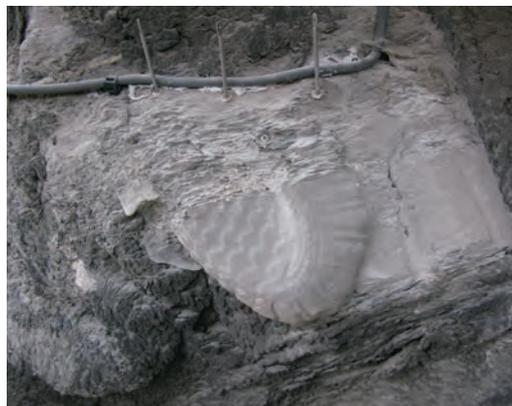
Fig. 73

Claveau de la voussure trilobée avec bordures schisteuses bien visibles (porte du Capitole). Pose selon le lit de carrière (bloc n° 9 de la voussure trilobée).

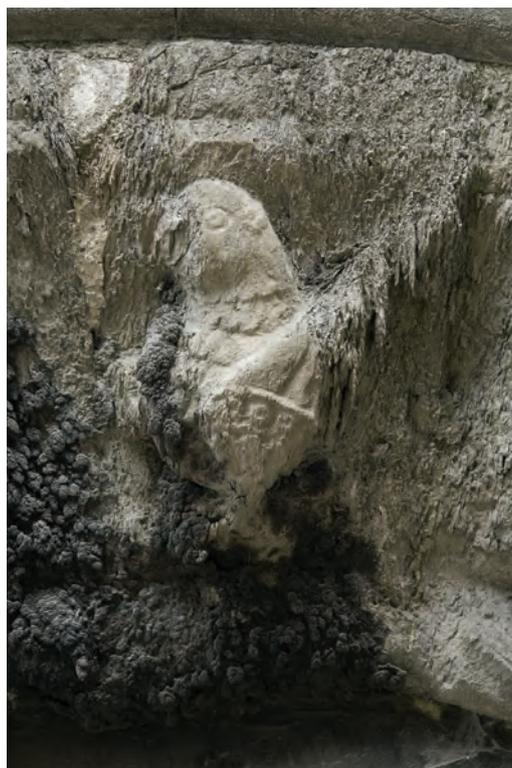
Fig. 74

Claveau de la voussure trilobée avec bordures schisteuses bien visibles (porte du Capitole). Pose en délit avec lit en joint (bloc n° 20 de la voussure trilobée).

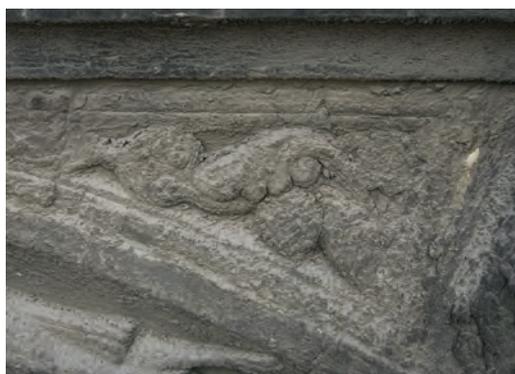
Fig. 75

Écoinçon sous tympan posé en délit avec lit en face. État de conservation à la porte Mantile.

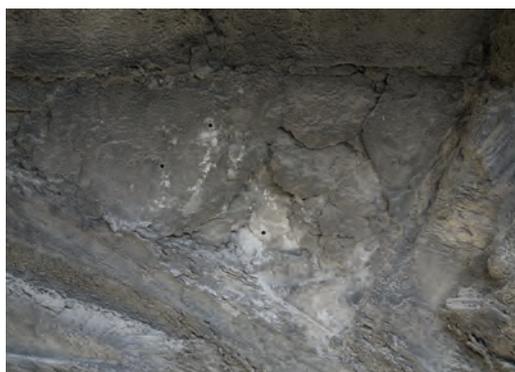
Fig. 76

Écoinçon sous tympan posé en délit avec lit en face. État de conservation à la porte du Capitole [les trous ont été laissés par les mesures de résistance au micro-forage].

La pose en délit avec lit en face est toujours défectueuse car elle favorise le délitage de la pierre (fig. 76). Sans surprise, ce sont les blocs placés de cette façon qui sont bien souvent les plus dégradés, la perte de matériau — parfois pluri-centimétrique — entraînant la disparition progressive des reliefs sculptés (fig. 77-78). C'est le

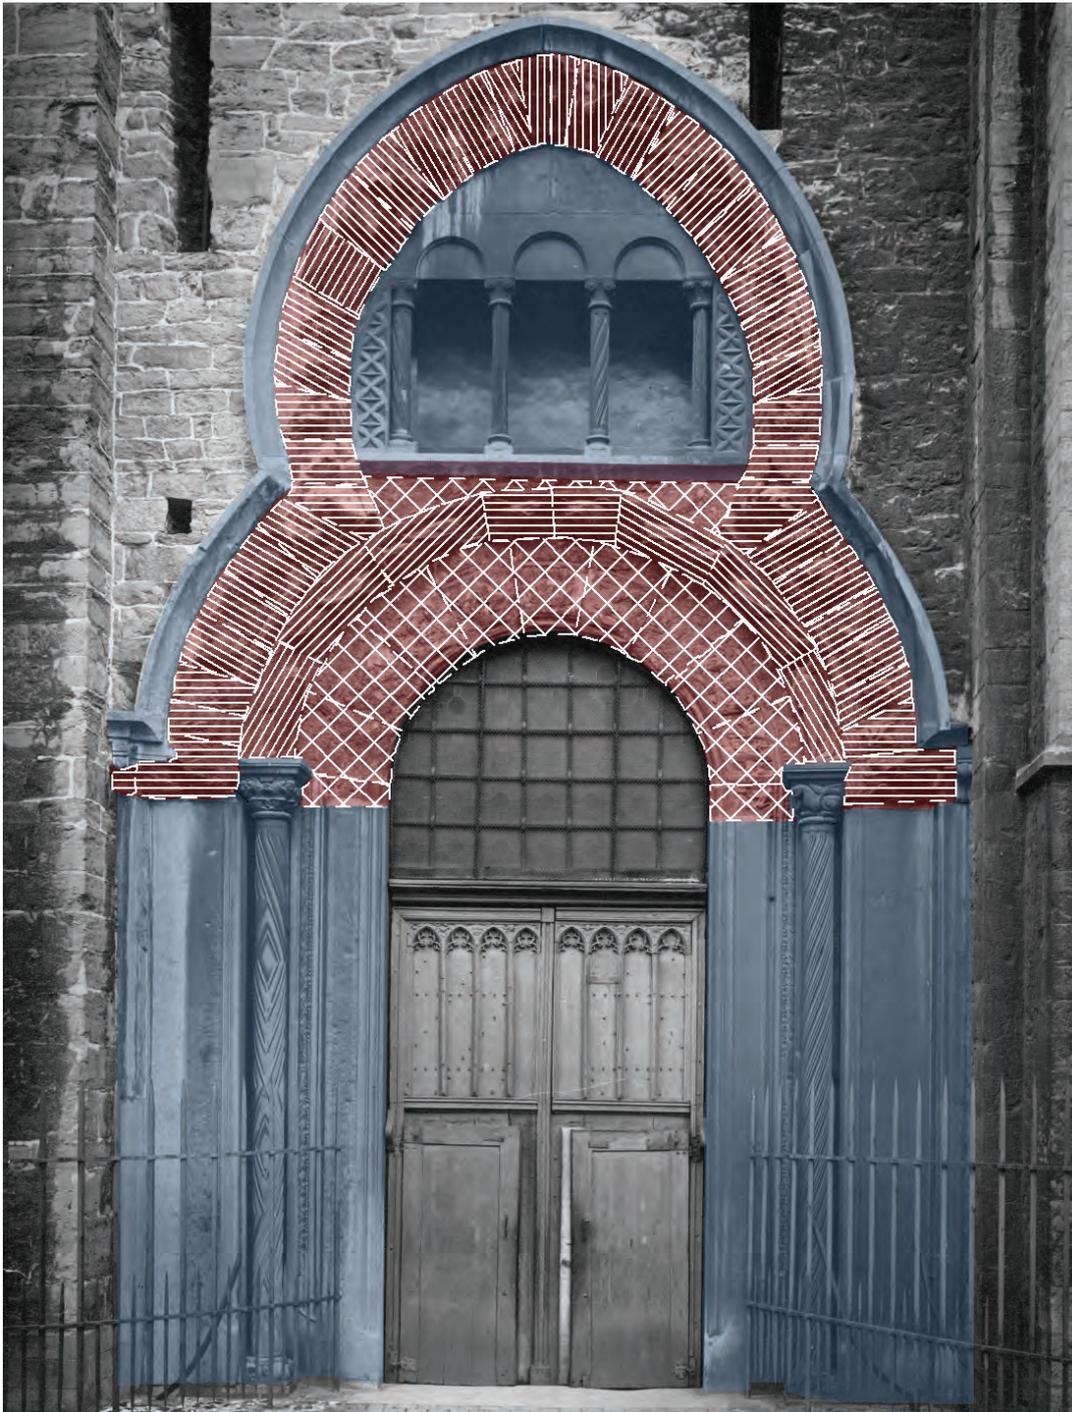
Fig. 77

Porte du Capitole. Cartographie du mode de mise en œuvre des blocs originaux. L'orientation des hachures montre le litage, les hachures croisées indiquant la pose en délit avec lit en face (bleu = interventions postérieures). Les cartographies détaillées de l'état de conservation des portails romans sont présentées dans l'article de L. Hoornaert (voir infra).

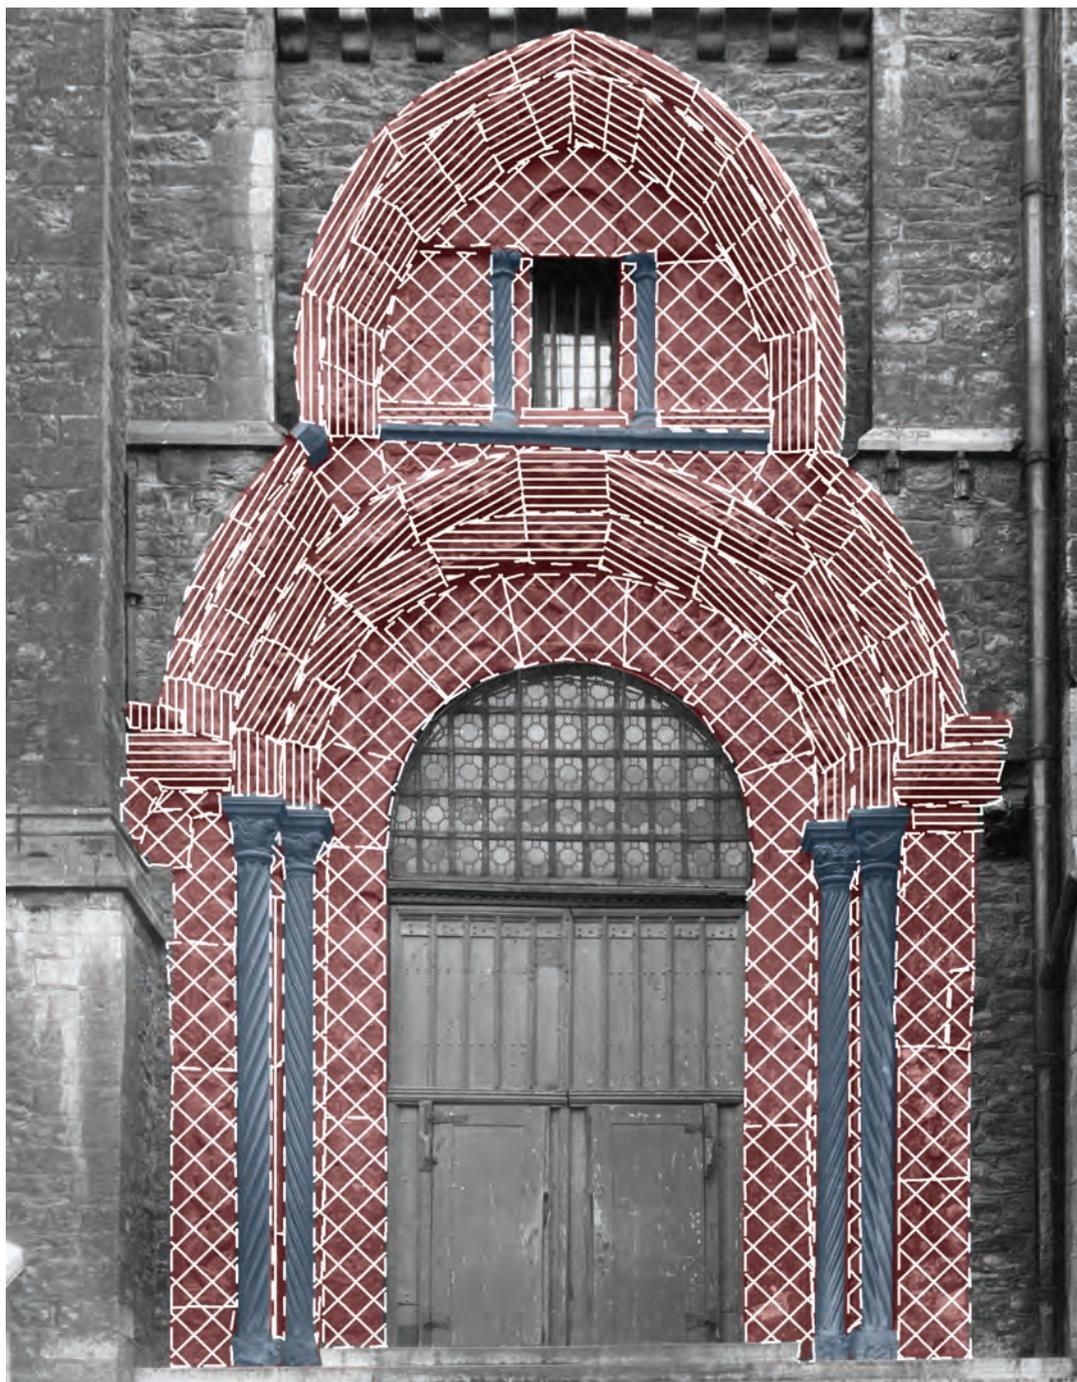
Porte Mantile.  
Cartographie du mode de mise en œuvre des blocs originaux. L'orientation des hachures montre le litage, les hachures croisées indiquant la pose en délit avec lit en face (bleu = interventions postérieures). Les cartographies détaillées de l'état de conservation des portails romans sont présentées dans l'article de L. Hoornaert (voir infra).

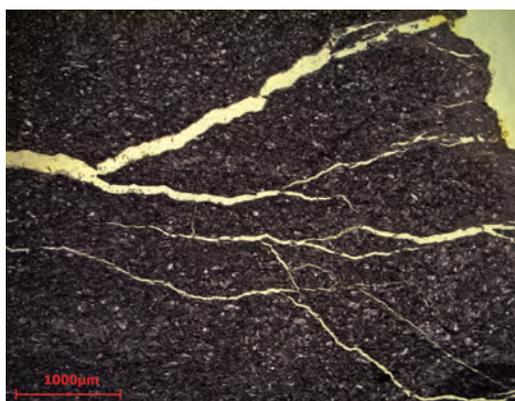
Fig. 79

Microphotographie d'une lame mince réalisée au niveau d'un bord de banc (lumière naturelle). À gauche, l'ouverture de la plus grande microfissure fait près de 200 µm.

Le réseau de microfissures est plus développé du côté extérieur de la pierre (à droite), favorisant ainsi la formation d'esquilles (porte du Capitole, claveau n° 25 de la voussure trilobée).

extérieure (fig. 79). L'orientation globale des fissures suit le litage. Certaines d'entre elles présentent un angle allant jusqu'à 45° avec le litage. Il en résulte la formation d'esquilles, également visibles à l'œil nu. Mis à part la présence de fissures, la porosité de la pierre n'est pas discernable en microscopie optique, ce qui est en accord avec les valeurs de l'ordre du pourcent couramment mentionnées dans la littérature (GÉRARD & GUYON DE MONTLIVAUT, 1986 ; PMW, 2004 ; DUSAR, DREESEN & DE NAEYER, 2009).

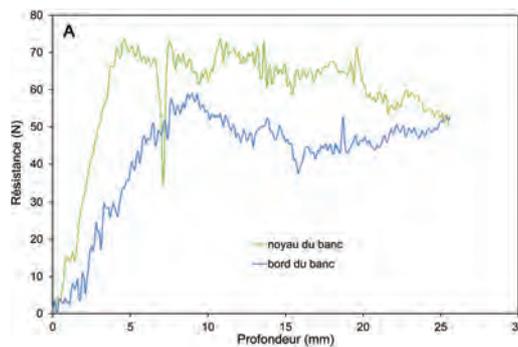
Fig. 81

Profils de résistance au micro-forage : vert = noyau du banc, bleu = bord du banc (bloc posé selon le lit de carrière, porte du Capitole, claveau n° 15 de la voussure trilobée).

L'exemple de deux mesures réalisées dans un bloc posé selon le lit de carrière (fig. 81) montre que la résistance au micro-forage est sensiblement plus élevée dans le noyau de la pierre que dans le bord, plus argileux. Une fissure est détectée dans le noyau à environ 7 mm sous la surface, alors qu'aucune fissure ne l'est dans le bord. Toutefois, les valeurs de résistance nettement plus faibles du bord, enregistrées au niveau des 7 premiers millimètres, suggèrent la présence de nombreuses microfissures rapprochées. Un profil obtenu sur un bloc posé en délit avec lit en face met bien en évidence l'alternance répétée d'esquilles et de fissures sur toute l'épaisseur recoupée (fig. 82).

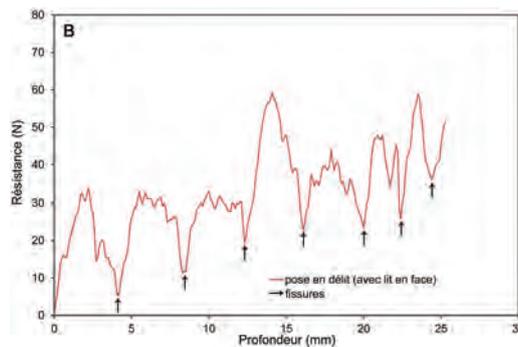
Fig. 82

Profil de résistance au micro-forage : pose en délit avec lit en face (bloc de droite du tympan, porte Mantile).

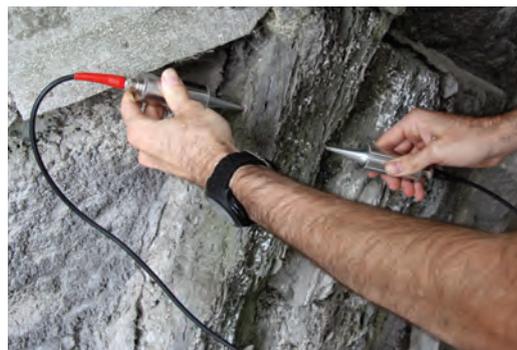
Fig. 83

Illustration de la méthode de mesure de la vitesse du son (cordon-larmier de la porte Mantile).

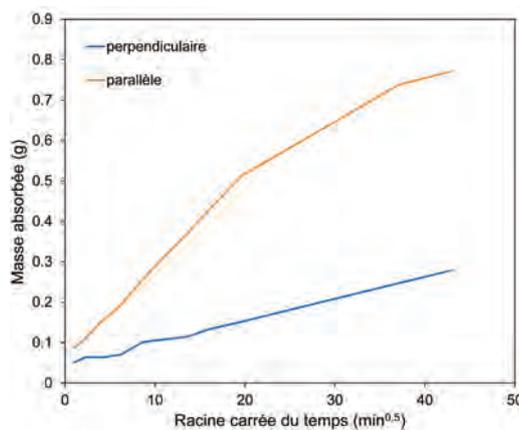
Fig. 84

Courbes moyennes d'absorption capillaire, chacune basée sur 4 mesures.

Vu la porosité très faible de la pierre (de l'ordre du pourcent), on peut s'attendre à une absorption capillaire peu importante, du moins en valeur absolue. Néanmoins, sa responsabilité supposée dans le mécanisme de dégradation justifie une quantification détaillée. Pour mesurer le coefficient d'absorption, 8 échantillons parallélépipédiques (2 × 2 × 4 cm) ont été soumis à un essai d'absorption capillaire unidirectionnelle (4 présentant un allongement parallèle au litage et 4 un allongement perpendiculaire). Les échantillons ont été prélevés sur différents blocs afin d'obtenir une gamme de degrés d'altération aussi représentative que possible. L'absorption se fait verticalement à travers la surface basale des échantillons, mise en contact avec de l'eau désionisée. Pour les besoins de l'essai, les faces latérales des échantillons ont été enrobées de ruban adhésif. L'augmentation de masse a été suivie pendant 32 heures. Les courbes moyennes sont représentées dans la figure 84. Il en ressort que l'absorption parallèle au litage est

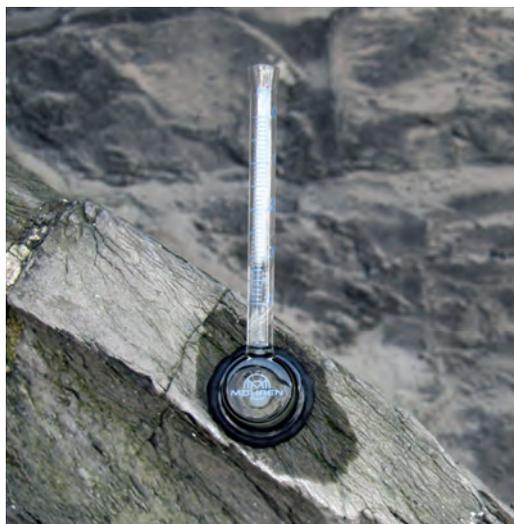
Fig. 85

Essai d'absorption capillaire avec la pipe de Karsten. L'aurole suit clairement l'orientation du litage (cordon-larmier de la porte Mantile).

clairement deux modes d'absorption, selon l'orientation du litage de la pierre. Si l'absorption parallèle au litage (fig. 85) est généralement plus élevée que l'absorption perpendiculaire, le critère dominant reste cependant l'état de dégradation. Pour les mesures réalisées parallèlement au litage, le coefficient d'absorption varie entre 6 (bon état) et 84  $\text{g/m}^2\text{s}^{0.5}$  (fortement dégradé).

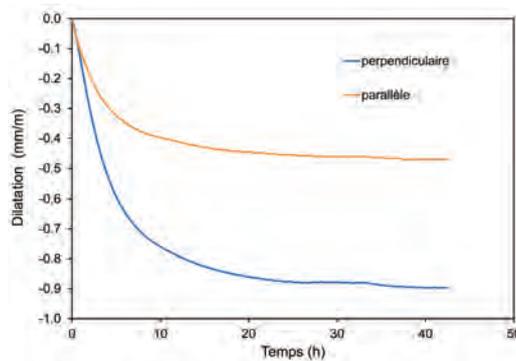
Fig. 89

Courbes de rétrécissement hygrique en conditions de laboratoire ( $40 \pm 5$  % d'HR à  $20 \pm 2$  °C) après conditionnement à 95 % d'HR. La courbe bleue est la moyenne de 2 échantillons.

Les résultats d'un choc hygrique sont représentés dans la figure 89. Le conditionnement de longue durée (56 jours) à 95 % d'HR a conduit à une saturation presque complète de la pierre. Dans le cas d'un choc hygrique, l'orientation du litage est déterminante et les valeurs du rétrécissement sont beaucoup plus élevées que pour les cycles journaliers. À nouveau, le nombre d'essais réalisés est cependant trop faible pour être statistiquement représentatif.

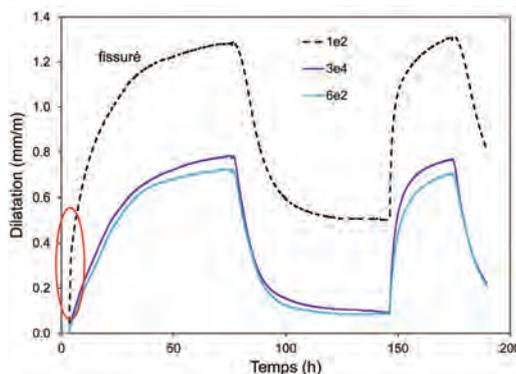
Fig. 90

Cycles hydriques de 3 échantillons dans le sens perpendiculaire au litage. Un échantillon (1e2) s'est fissuré au début de l'essai.

Les essais de dilatation hydrique ont été réalisés dans un récipient en acier inoxydable, les échantillons ayant été fixés sur un dispositif légèrement surélevé. Ce système permet de remplir d'eau (ou de vider) le récipient, tout en continuant les mesures. La figure 90 présente des résultats de dilatation hydrique dans le sens perpendiculaire au litage. La dilatation se fait très lentement (il faut près de 3 jours pour atteindre un quasi-équilibre) et la déformation est largement réversible, sauf pour un échantillon. Dans ce cas particulier, l'apparition d'une fissure en début d'essai a provoqué une

déformation irréversible. Ce phénomène de fissuration induite pendant l'absorption d'eau a également été observé sur d'autres échantillons, ce qui montre la fragilité actuelle de la pierre des portails.
