## Archéologie du bâti. Aujourd'hui et demain

# L'archéologie de la maison médiévale et post-médiévale en Région de Bruxelles-Capitale (Belgique). Programmes de recherche, cadres méthodologiques, opérations préventives

**Paulo Charruadas, Philippe Sosnowska, Sylvianne Modrie, Benjamin Van Nieuwenhove, Sarah Crémer, Pascale Fraiture, Patrick Hoffsummer, Christophe Maggi et Armelle Weitz**

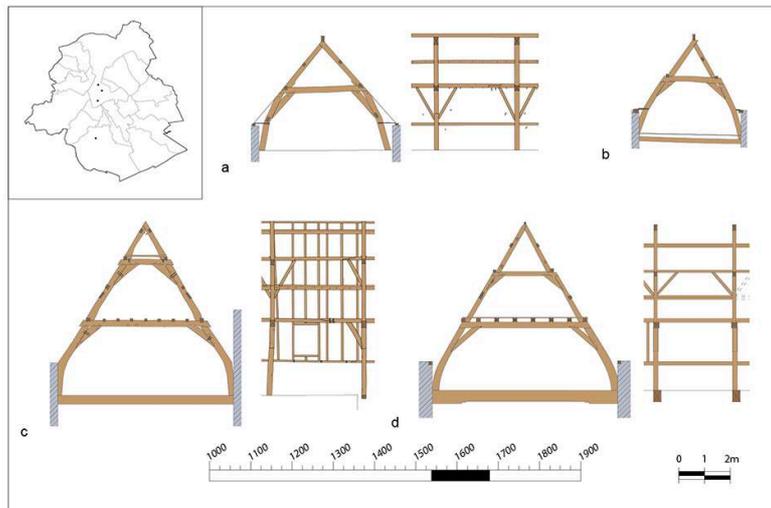
Planche 13 (2.4.1.2)

**Charpente à fermes et pannes avec des pannes face aplomb assemblées dans des portiques étagés en trapèze sur plusieurs étages, contreventés par des pannes avec deux arbalétriers formant une fermette dressée sur le dernier portique dans des combles à surcroît.**

a. UC025 (734/P570) Uccle, Ferme Rosa, avenue de Firé n° 44, MIRA, 1646d.  
 b. BR402 (P577/824) Bruxelles, rue d'Assaut 9, bâtiment B, RPA, 1676d.  
 c. BR234-01 (758) Bruxelles, rue Haute n° 132, maison Breughel, SPRB, 1539-1550d.  
 d. MON (127) Bruxelles, rue de Iaecken n° 65, maison, partie est, Ulg, 1563-1582d.

Fig. 2. Exemple de planche typochronologique des charpentes anciennes en région bruxelloise (DAO, D. Willaumez, 2019 ; © urban.brussels).

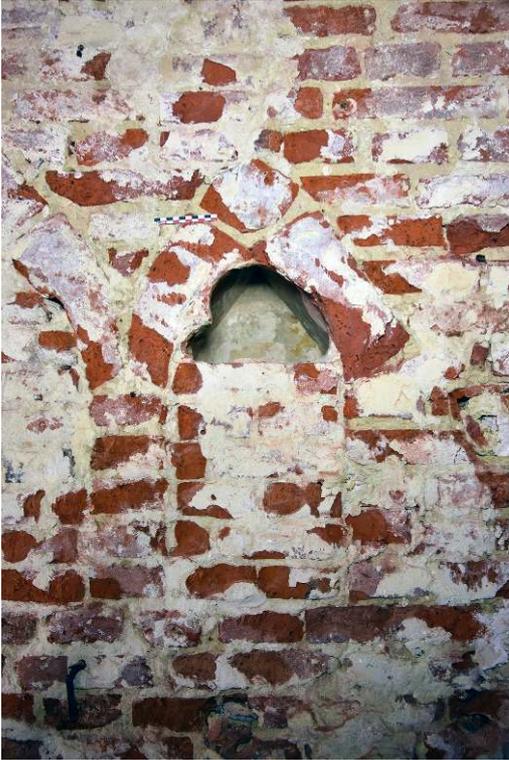
Fig. 3. Bruxelles, Rue de l'Hôpital 29, maçonnerie médiévale en brique à matrice hétérogène produite localement. Les terres cuites architecturales ont ici été taillées afin d'obtenir un profil trilobé (P. Sosnowska, © urban.brussels – ULB).

- 17 Au travers de critères morphologiques (format, couleur, matrice), cette approche a permis de distinguer les matériaux produits localement de ceux importés (Fig. 3 et 4)<sup>15</sup>. Huit à neuf types de briques ont déjà pu être mis en évidence. Trois ou quatre proviennent, avec une relative certitude, de briqueteries bruxelloises, alors que cinq autres résultent d'un commerce avec d'autres sites de production brabançons, voire dans les Pays-Bas actuels. Concernant ces briques d'importation, elles apparaissent – pour l'instant – caractéristiques de la période de reconstruction du centre-ville qui suivit le bombardement de 1695, moment qui nécessita un apport très important en matériaux de construction. Concernant les briques produites localement, si les recherches menées jusqu'en 2013 avaient établi l'existence de deux types de briques différentes, l'une caractéristique des XIV<sup>e</sup>-XVI<sup>e</sup> siècles, l'autre de la période couvrant les XVII<sup>e</sup>-XVIII<sup>e</sup> siècles<sup>16</sup>, les études archéologiques récentes ont mis en évidence l'usage de deux autres types de briques, se différenciant par leur format. Elles pourraient être spécifiquement datées du XIV<sup>e</sup> siècle. Si cette hypothèse se confirme, elle permettrait d'affirmer qu'au XIV<sup>e</sup> siècle, mais probablement plus à partir du XV<sup>e</sup> siècle, les briqueteries bruxelloises produisaient des briques de format distinct, ce que tendent à confirmer les premières ordonnances bruxelloises sur la production de ce matériau et les études gantoises<sup>17</sup>.

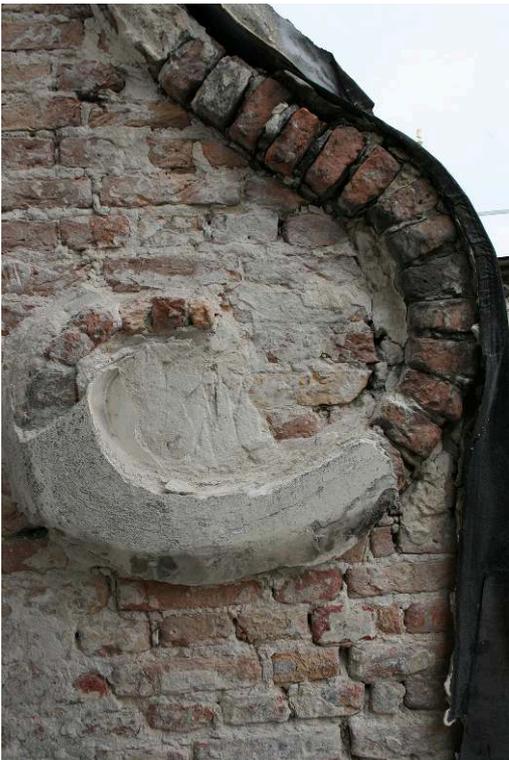
Fig. 4. Bruxelles, rue du Marché-aux-Fromages 35, maçonnerie appartenant au pignon chantourné daté de la reconstruction qui suivit le bombardement de 1695. Il s'agit de briques de petit format importées depuis la région de Boom (sud d'Anvers) (P. Sosnowska, © urban.brussels – ULB).

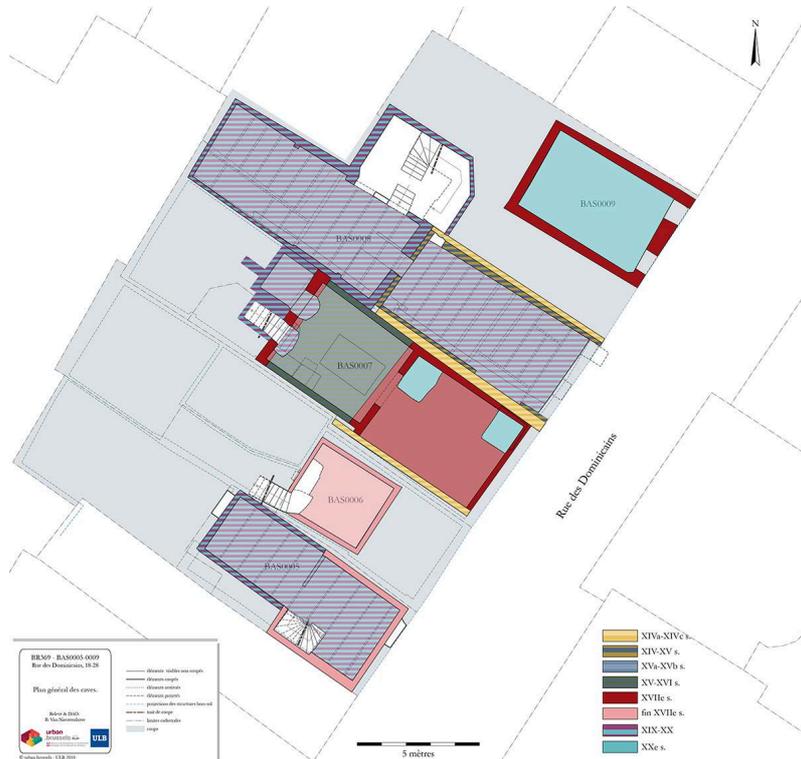
Fig. 5. Bruxelles, rue des Dominicains 18-28, plan « phasé » des caves (DAO, B. Van Nieuwenhove, 2018 ; © urban.brussels – ULB).

- 22 Par exemple, les caves de la rue de la Tête d'Or 1, sise en face de l'Hôtel de Ville de Bruxelles, ne présentent pas moins de trois grandes campagnes de construction s'étalant entre le XIII<sup>e</sup> et les XV<sup>e</sup>-XVI<sup>e</sup> siècles. Plusieurs autres exemples témoignent d'aménagements plus tardifs des caves au sein de maisons préexistantes. Ce sont les cas des édifices de la rue des Dominicains 20 et 22 à Bruxelles, dont les premiers vestiges remonteraient aux XIV<sup>e</sup>-XVI<sup>e</sup> siècle, les caves n'ayant été creusées qu'au XVII<sup>e</sup> siècle (Fig.

5 et 6). Ce constat s'appuie sur l'analyse des mises en œuvre, notamment des reprises en sous-œuvre des fondations des murs latéraux. La présence de résidus terreux sur des parements (anciennes maçonneries de fondation) peut également indiquer la postériorité d'aménagement de ces espaces sans pour autant pouvoir les intégrer avec certitude au schéma précédemment évoqué, les maçonneries en question appartenant à des habitations entre lesquelles s'insère la cave étudiée (Bruxelles, rue de la Tête d'Or 5 (Fig. 7) ; rue au Beurre 35). Dans ce cas, la construction *ex nihilo* d'une habitation nouvelle au sein d'un bâti plus ancien n'est pas à exclure.

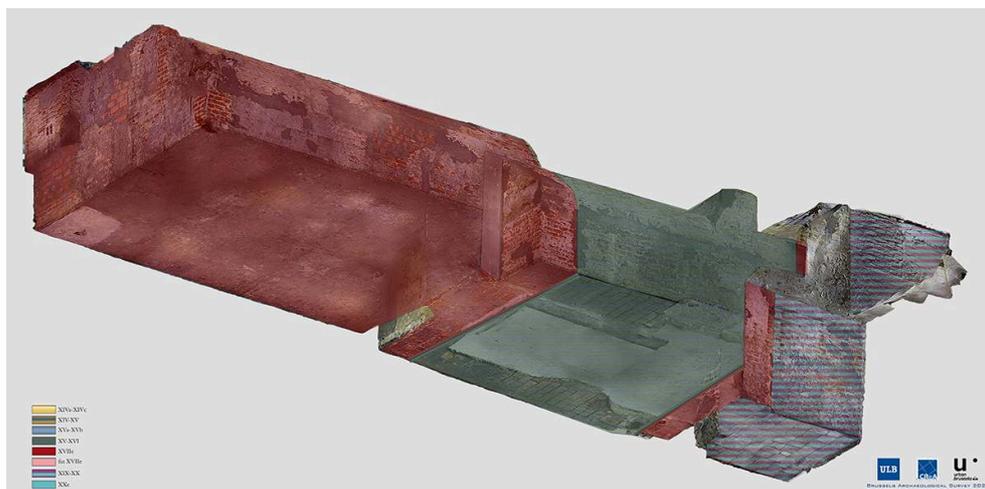
Fig. 6. Bruxelles, rue des Dominicains 22, vue axonométrique « phasée » des caves (DAO, B. Van Nieuwenhove, 2018 ; © urban.brussels – ULB).

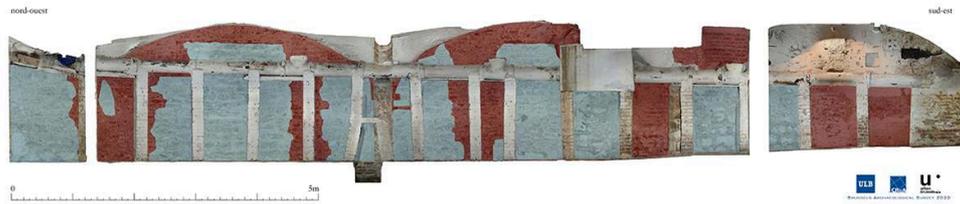
Fig. 7. Bruxelles, rue de la Tête d'Or 5, front nord de la cave construite en moellons datant du XIII<sup>e</sup> ou du XIV<sup>e</sup> siècle, repris afin d'installer un nouveau couvrement associant voûte d'arêtes et arcs doubleaux (DAO, B. Van Nieuwenhove, 2018 ; © urban.brussels – ULB).

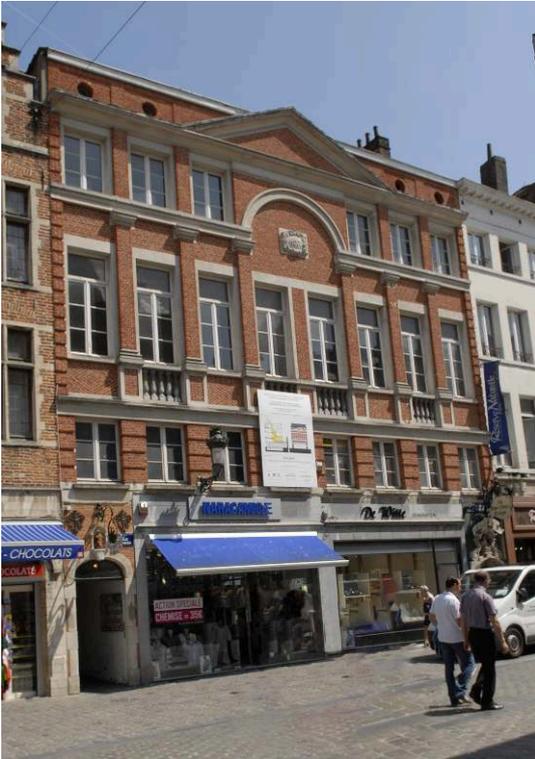
Fig. 10. Bruxelles, rue du Marché-aux-Herbes 8 et 10, vue des deux bâtiments depuis la voirie, réunis sous une façade commune (S. Modrie, 2014 ; © urban.brussels).

- 30 L'ensemble édifié le long de la rue du Marché-aux-Herbes comprend deux maisons de superficie distincte au sol (Fig. 10). La première, appelée *Le Voile* (*Het Fallienhooft*) fait ca 65 m<sup>2</sup>, alors que la deuxième, plus réduite et appelée *L'Ange* (*Den Engel*), fait ca 44,5 m<sup>2</sup>. Une façade de style baroque classicisant unifie visuellement l'ensemble depuis la voirie principale. Elle fut entièrement reconstruite en 1946 par l'architecte Van Beginne<sup>25</sup>. Si cette nouvelle façade conserve la composition générale de l'ancienne qui se développait sur six niveaux et huit travées, soit sur une hauteur sous corniche de 13,95 m pour une largeur de 13,55 m, il faut souligner l'apparition d'un millésime <1700> et la mise à nu des matériaux de construction, sans parachèvement apparent. L'unification visuelle offre à l'ensemble un aspect relativement cossu, qui s'inscrit dans la logique architecturale de mise en valeur de ces propriétés le long de cet important axe de circulation du cœur marchand de la ville, mais qui tranche résolument avec les édifices construits en intérieur d'îlot, le long des deux voiries secondaires, qui intègrent notre réflexion. En effet, la petite maison sise le long de l'impasse Saint-Nicolas 2 présente une différence d'échelle importante avec une élévation relativement basse, soit une hauteur maximale sous corniche de 7,22 m, ne comprenant que quatre niveaux et une emprise au sol actuel très modeste ne dépassant pas les 12,61 m<sup>2</sup>.

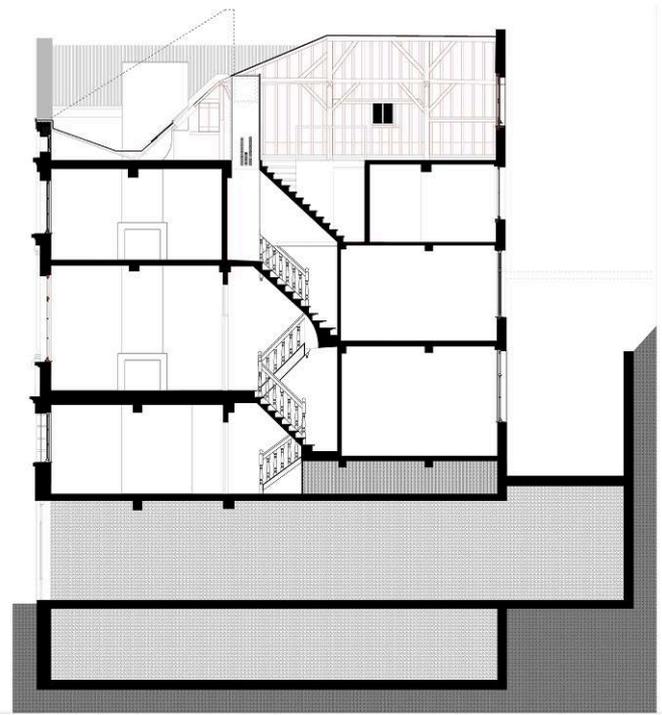
Fig. 11. Bruxelles, rue du Marché-aux-Herbes 8 et 10, coupe transversale illustrant la différence de niveaux entre les pièces avant et arrière. Plan d'adjudication, architecte M. Verliefden, A.2R.C, 13-09-2013.

- 45 Les planchers présentent une mise en œuvre relativement commune à Bruxelles, associant poutres maîtresses dans lesquelles viennent s'assembler des solives<sup>36</sup>. Sont relevées cependant de nombreuses particularités de conception qui en font une mise en œuvre peu courante au sein du corpus actuel (Fig. 19). Cette originalité découle de trois facteurs principaux : [1] le plan en L des deux maisons remembrées, associant un développement en large le long de la rue et en profondeur pour les espaces en intérieur d'îlot ; [2] une contrainte structurelle d'ancrer les poutres maîtresses aux murs gouttereaux et au mur de refend central, les autres maçonneries intérieures n'étant que de simples cloisons ; [3] le déploiement des toitures présenté plus haut (voir fig. 11).

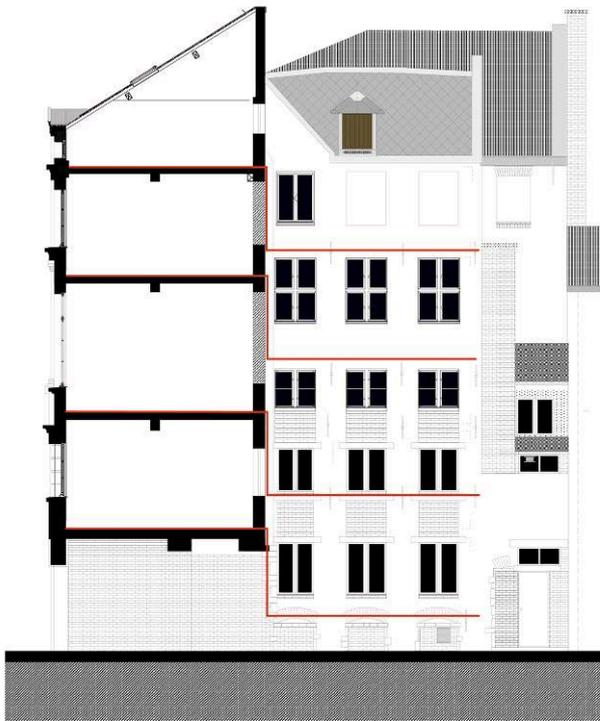
Fig. 12. Bruxelles, rue du Marché-aux-Herbes 10, coupe transversale illustrant la différence de niveaux entre les pièces avant et arrière. Plan d'adjudication, architecte M. Verliefdien, A.2R.C, 13-09-2013.

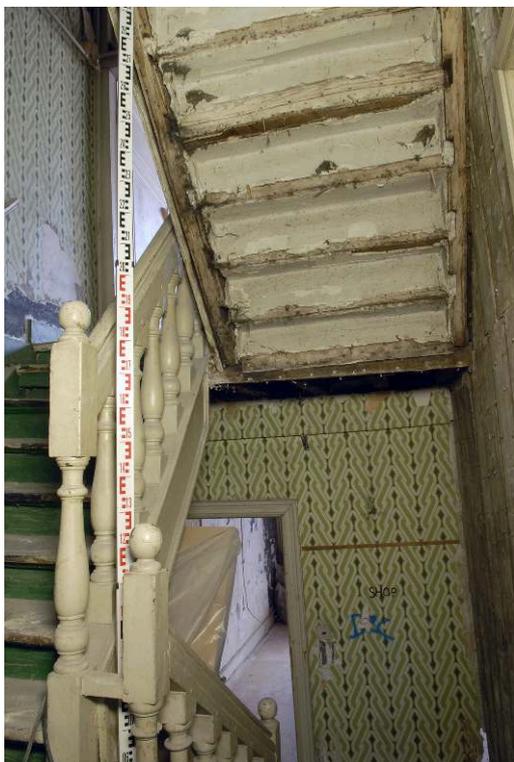
Fig. 13. Bruxelles, rue du Marché-aux-Herbes 8, escalier (S. Modrie, 2015 ; © urban.brussels).

- 35 Chaque habitation était munie d'un escalier implanté au centre du plan, contre le mur de refend séparant les deux maisons. Il s'agit d'un escalier montant depuis le rez-de-chaussée, et permettant de distribuer directement l'ensemble des espaces. Pour le n° 8, il s'agit d'un confortable escalier tournant à droite rampe sur rampe dont les balustres trapus évoquent ceux en pierres ornant la façade (Fig. 13). Pour le n° 10, il s'agit d'un élégant escalier en vis suspendue à limon cintré (Fig. 14).

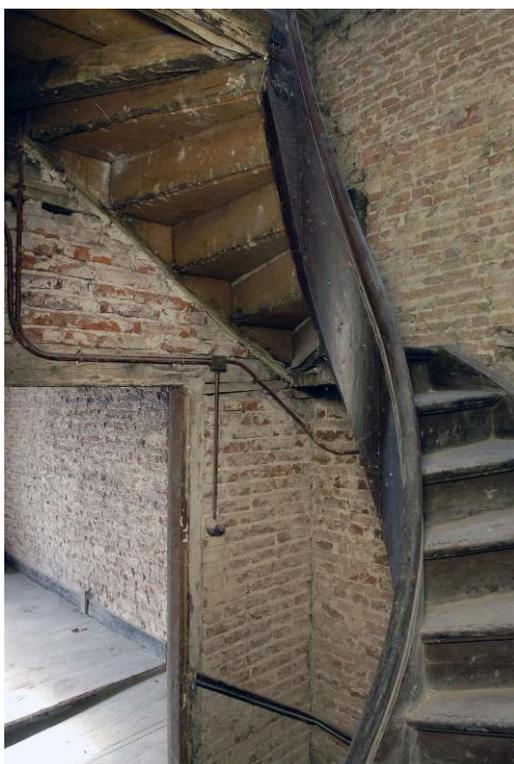
Fig. 14. Bruxelles, rue du Marché-aux-Herbes 10, escalier (S. Modrie, 2015 ; © urban.brussels).

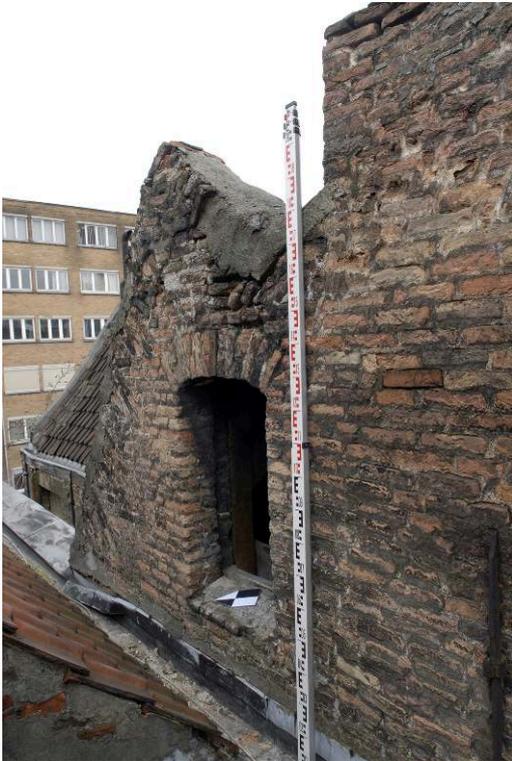
Fig. 15. Bruxelles, rue du Marché-aux-Herbes 8, fenêtre donnant accès aux chéneaux et conduit de cheminée, datés de la fin du XVII<sup>e</sup> siècle (S. Modrie, 2015 ; © urban.brussels – ULB).

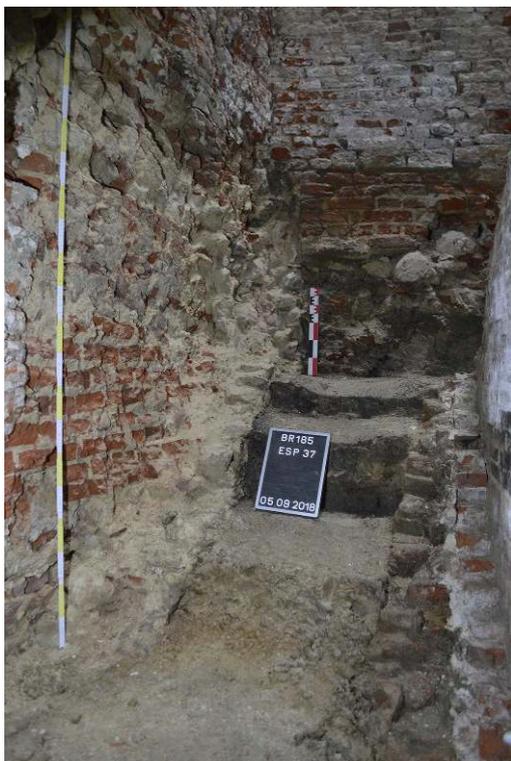
Fig. 16. Bruxelles, rue du Marché-aux-Herbes 10, vestiges médiévaux en limite de cour (S. Modrie, 2018 ; © urban.brussels).

- 38 La fouille dans la cour a livré d'intéressantes informations concernant l'histoire du bâtiment.
- 39 L'étude du gros œuvre maçonné démontre que l'édifice appartient bien à une seule phase d'exécution bien qu'elle s'appuie partiellement sur des vestiges médiévaux de fondation, découverts dans les caves et la cour. Un moignon d'une façade médiévale, construite en pierre et en brique a servi à asseoir la nouvelle façade se développant le long de la cour qui agrémentait l'édifice de la fin du XVII<sup>e</sup> siècle (Fig. 16). Il reste difficile de déterminer l'aspect extérieur de la maison médiévale. La mise au jour de cette maçonnerie laisse suggérer que le bâtiment était peut-être, au minimum, du type dit

des maisons trois-quarts caractérisées par trois façades construites en dur et une façade à pan de bois<sup>30</sup>.

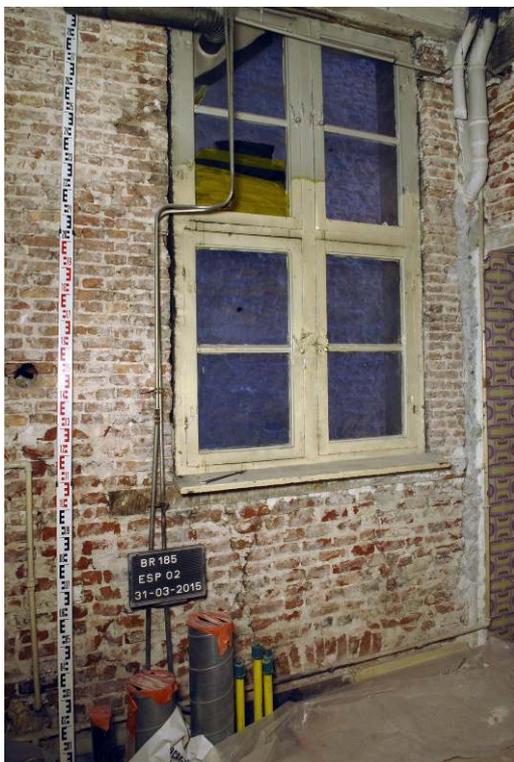
Fig. 17. Bruxelles, rue du Marché-aux-Herbes 8, 1<sup>er</sup> étage, façade donnant sur l'Impasse des Cadeaux : briques de remploi à la base de la maçonnerie et briques d'importation à partir des baies (S. Modrie, 2015 ; © urban.brussels).

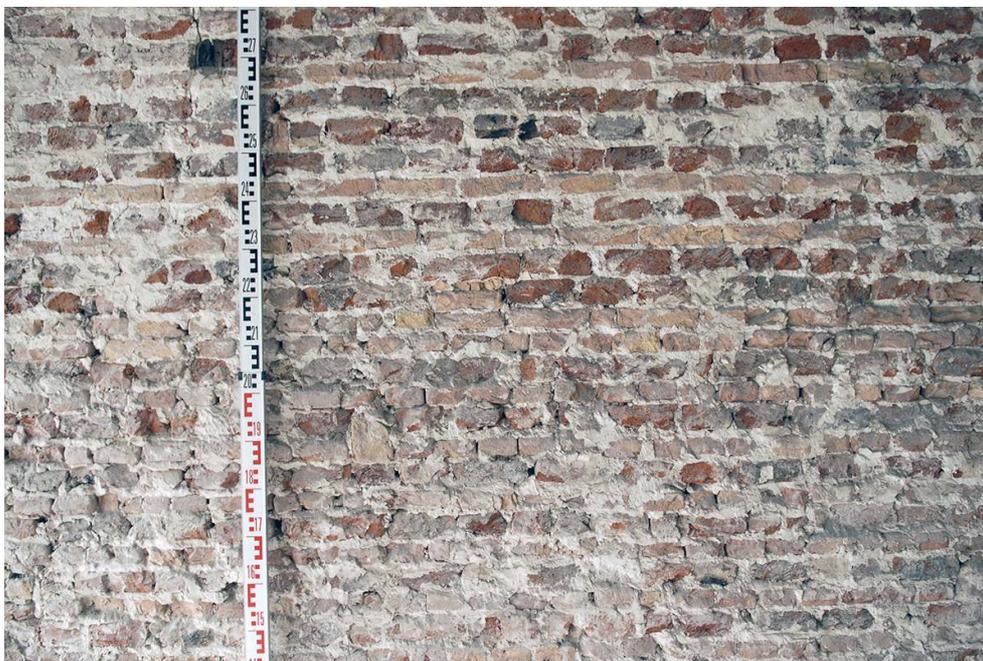
Fig. 18. Bruxelles, rue du Marché-aux-Herbes 8 et 10, mur mitoyen, alternance de lits de briques importées (pâles) et de briques bruxelloises en remploi (S. Modrie, 2015 ; © urban.brussels).

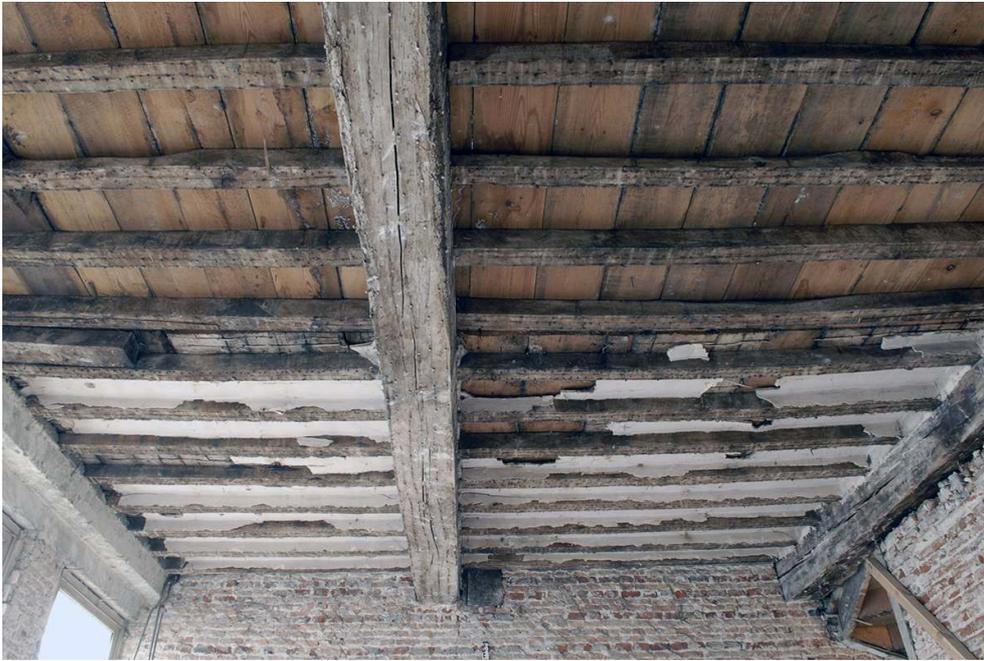
Fig. 19. Bruxelles, rue du Marché-aux-Herbes 8, 2<sup>e</sup> étage, pièce avant, poutraison supportant les planchers (S. Modrie, 2015 ; © urban.brussels).

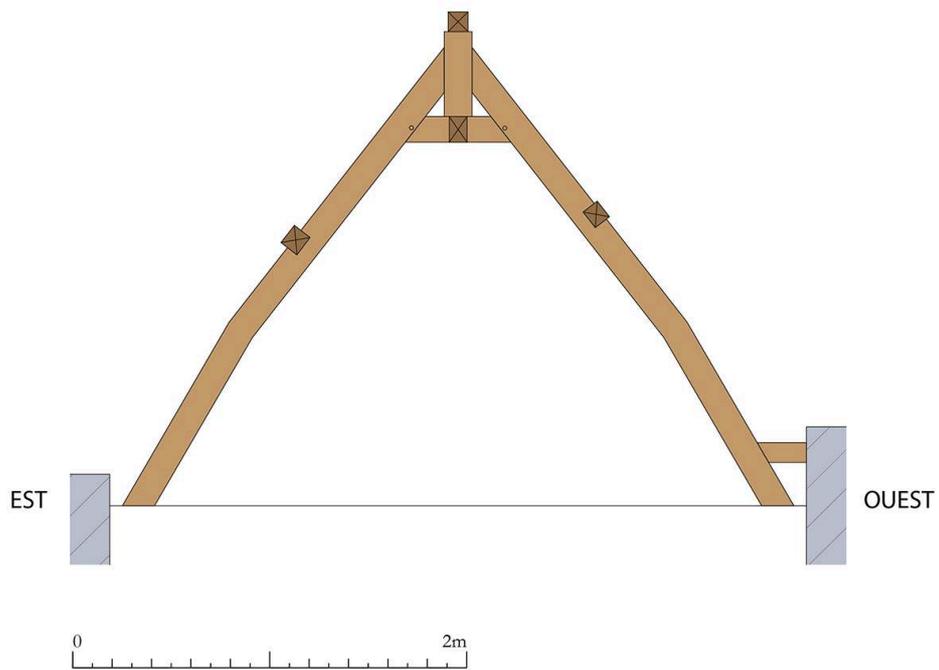
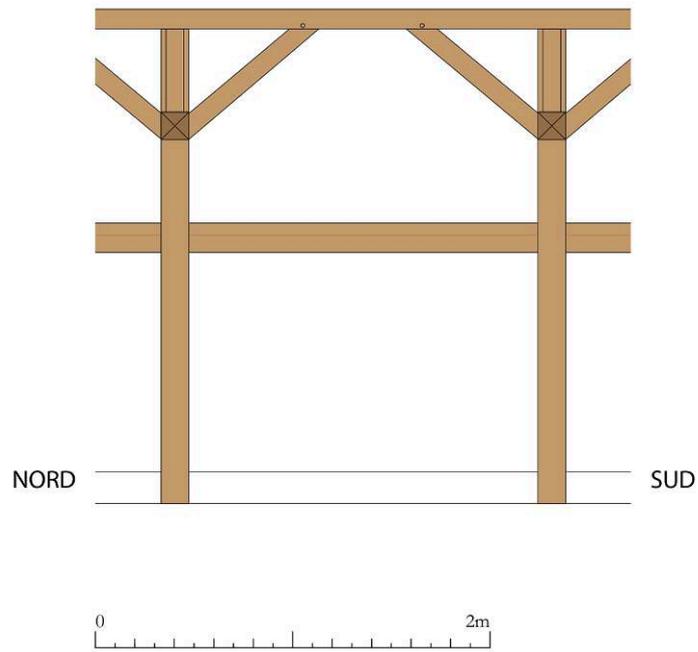
Fig. 21a et b. Bruxelles, rue du Marché-aux-Herbes 10, charpente, relevé (DAO D. Willaumez ; © urban.brussels).

- 50 La charpente supportant la couverture de la toiture du n° 8 est de type à fermes et pannes : un premier portique constitué d'un entrait, de jambes de force et d'aiseliers supporte une fermette dont le poteau central soutenant la faîtière est étayé par deux guettes (Fig. 20). Le contreventement est assuré par deux rangs de panne et la faîtière est reliée à la structure par des liens. Les marques d'assemblage des deux fermes ont été tracées à la rainette. Plus modeste, la charpente du n° 10 reprend le type à fermes et pannes dans un comble à surcroît où la ferme est composée d'un entrait, de deux arbalétriers et un faux-entrait supportant un potelet central (Fig. 21a et b, Fig. 22). Ici aussi, le contreventement est assuré par deux rangs de pannes, raidies par des liens. Les marques retrouvées sur les deux fermes ont été tracées à la pointe (Fig. 23).

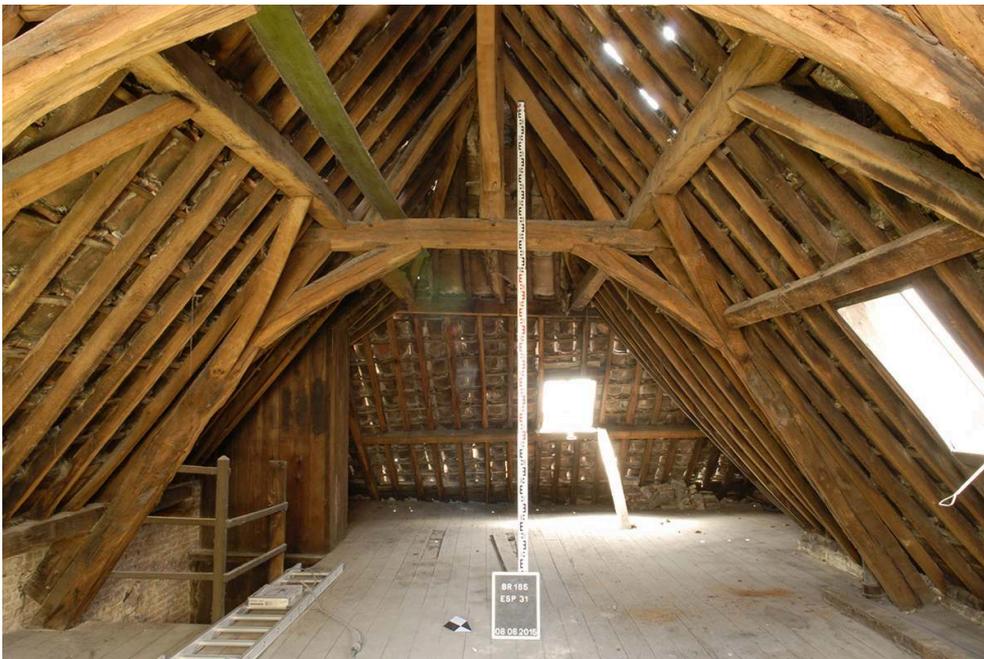
Fig. 22. Bruxelles, rue du Marché-aux-Herbes 8, charpente (S. Modrie, 2015 ; © urban.brussels).

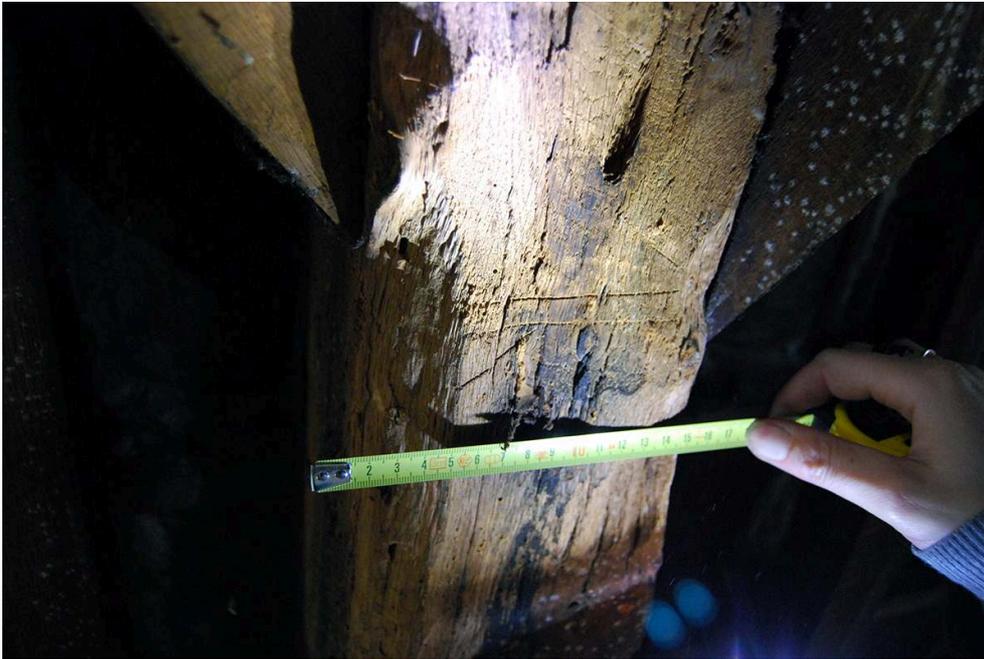
Fig. 23. Bruxelles, rue du Marché-aux-Herbes 10, charpente, marque d'assemblage tracée à la pointe (A. Weitz, IRPA, 2013 ; © urban.brussels).

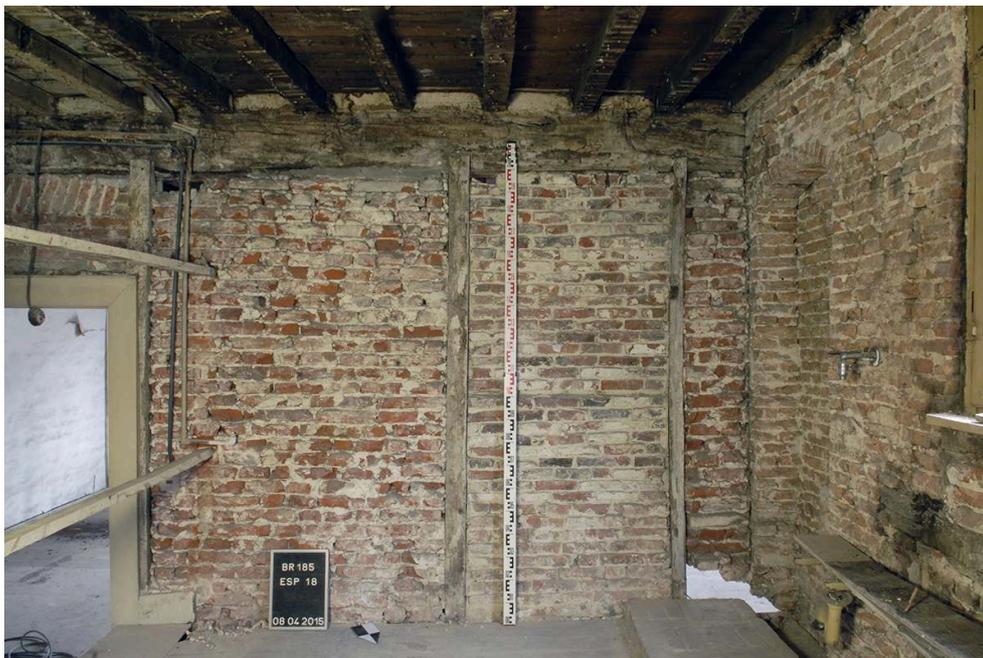
Fig. 24. Bruxelles, rue du Marché-aux-Herbes 10, 3<sup>e</sup> étage, pan de bois hourdi de briques séparant les pièces (S. Modrie, 2015 ; © urban.brussels).

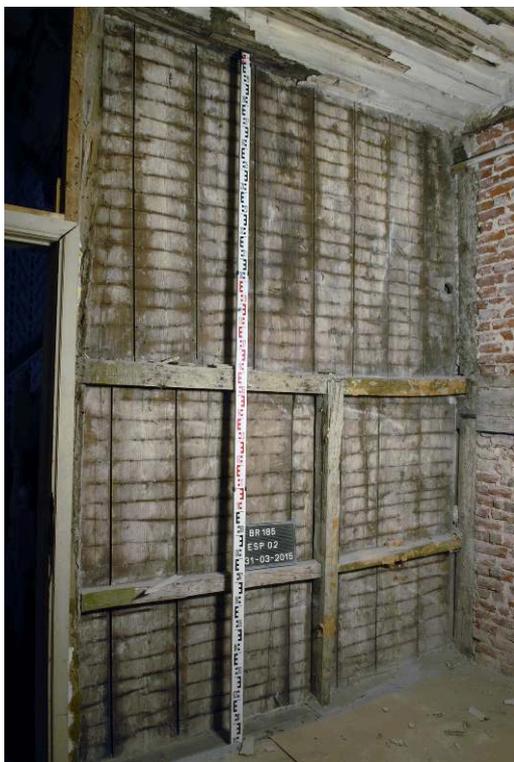
Fig. 25. Bruxelles, rue du Marché-aux-Herbes 8, cloison de l'escalie (S. Modrie, 2015 ; © urban.brussels).

- 54 Le tout était parachevé d'un enduit s'ancrant sur des baguettes en bourdaine. Les poteaux sont majoritairement en chêne, mais on trouve quelques exemples en orme, pin sylvestre et résineux<sup>43</sup>. Un deuxième type de cloison a été mis en place spécifiquement pour la cage d'escalier (Fig. 25). Il s'agit à nouveau d'un pan de bois comprenant des poteaux sur lesquels s'assemblent des entretoises. La fermeture est réalisée avec des planches assemblées verticalement par rainure et languette.

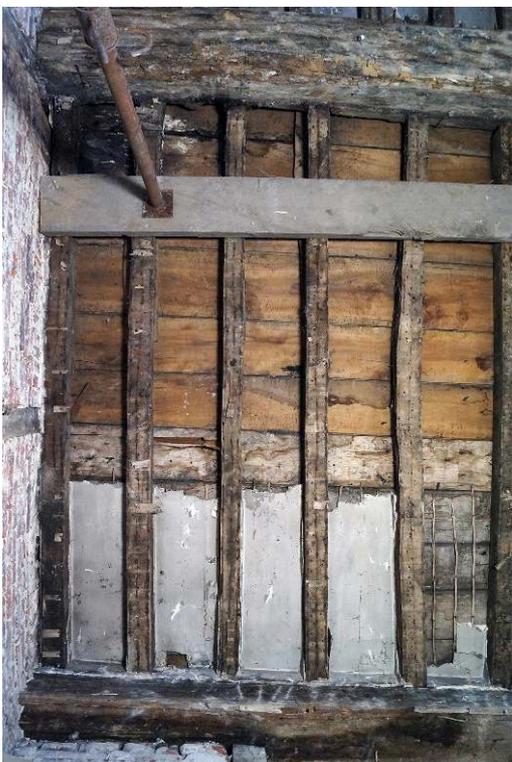
Fig. 26. Bruxelles, rue du Marché-aux-Herbes 10 2<sup>e</sup> étage, détail sur le plafond et les lames de planchers (S. Modrie, 2015 ; © urban.brussels).

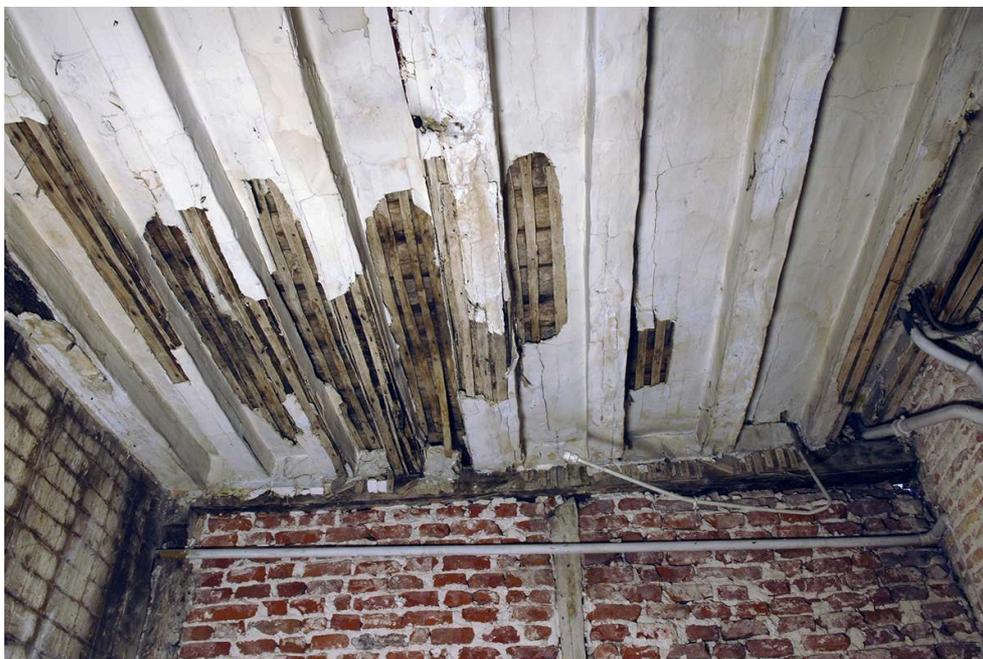
Fig. 27. Bruxelles, rue du Marché-aux-Herbes 8, premier étage, plafond à solives apparentes (S. Modrie, 2015 ; © urban.brussels).

- 56 La finition des plafonds d'origine était encore relativement bien conservée et correspond au plafond à solives apparentes, courantes pour les édifices des <sup>xvii</sup>e et <sup>xviii</sup>e siècles<sup>45</sup>. La mise en œuvre voit la fixation aux poutres maîtresses, aux solives et aux planches formant le revêtement de sol, de petites baguettes débitées dans des rameaux fendus de bourdaine (*Frangula alnus Mill.*)<sup>46</sup> fixées à l'aide de clous en fer forgé et sur lesquelles sont appliquées des couches d'enduit et une couche de badigeon à la chaux dans les tons blancs (Fig. 27).

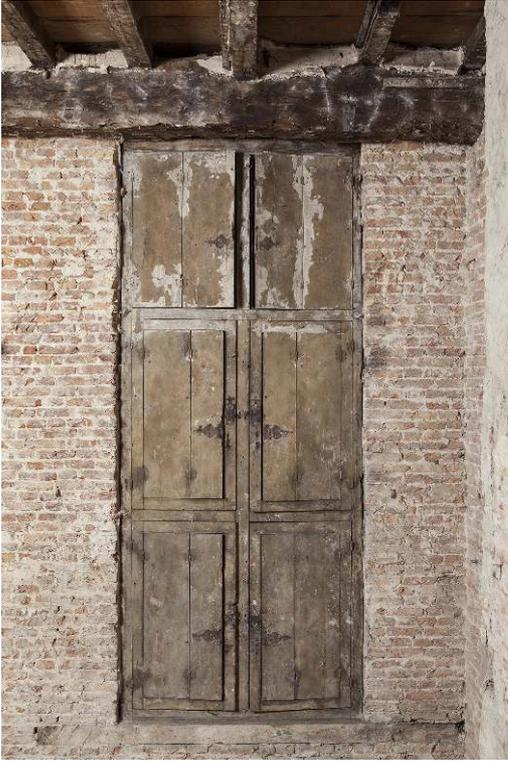
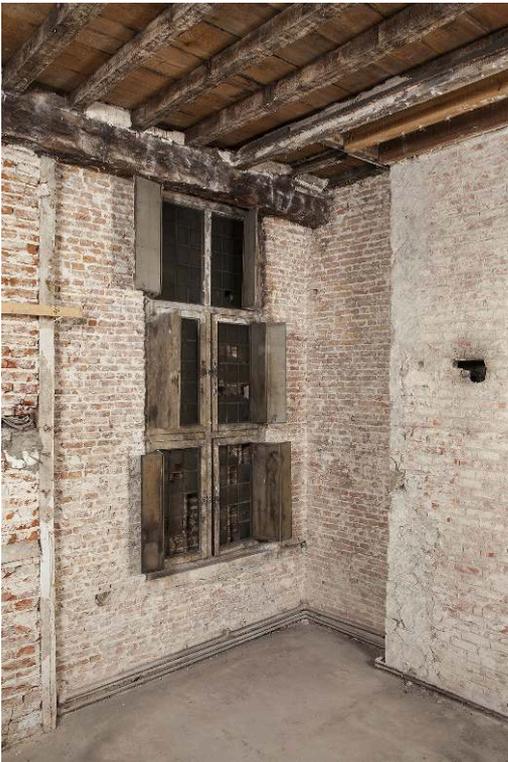
Fig. 28a et b. Bruxelles, rue du Marché-aux-Herbes 10, premier étage, châssis emmuré possédant encore ses vitraux et ses volets intérieurs (2015, © IRPA).

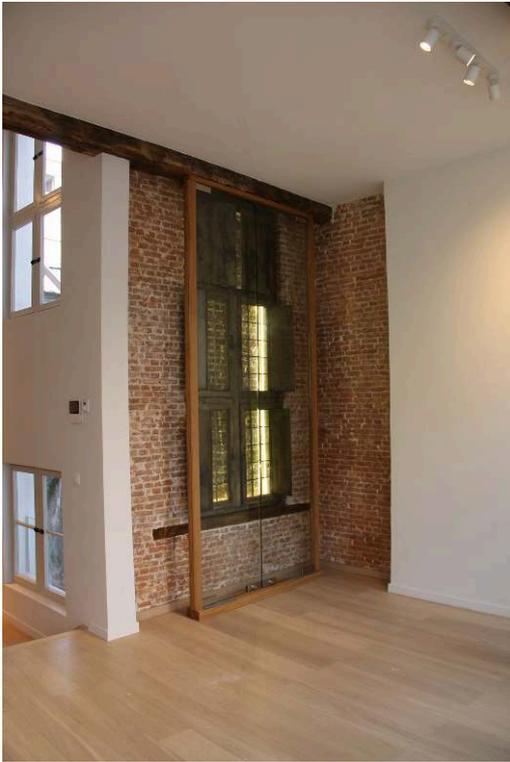
Fig. 29. Bruxelles, rue du Marché-aux-Herbes 10, étage premier, châssis à volets après restauration (S. Modrie, 2020 ; © urban.brussels).

- 57 Enfin, outre les escaliers en chêne et en hêtre, une dizaine de châssis datés de la fin du XVII<sup>e</sup> siècle ont été conservés parfois très transformés. Un châssis, qui avait été emmuré côté extérieur et caché sous les enduits côté intérieur a été découvert, encore muni de ses vitraux et de ses volets intérieurs (Fig. 28a et b). Cet objet remarquable a été restauré<sup>47</sup> et mis en valeur dans l'espace de vie d'un des appartements (Fig. 29). Étudiées par le laboratoire de dendrochronologie de l'IRPA<sup>48</sup>, les planches des volets conservent un dernier cerne de 1668, situant un *terminus post quem* pour l'abattage après 1672. Les pièces de ces deux habitations ouvrant sur les voiries : la large rue du Marché-aux-Herbes ou les deux petites impasses sont largement éclairées par un nombre imposant de fenêtres de grandes dimensions. L'évolution de l'habitat en a condamné plusieurs, mais les traces archéologiques permettent leur restitution.

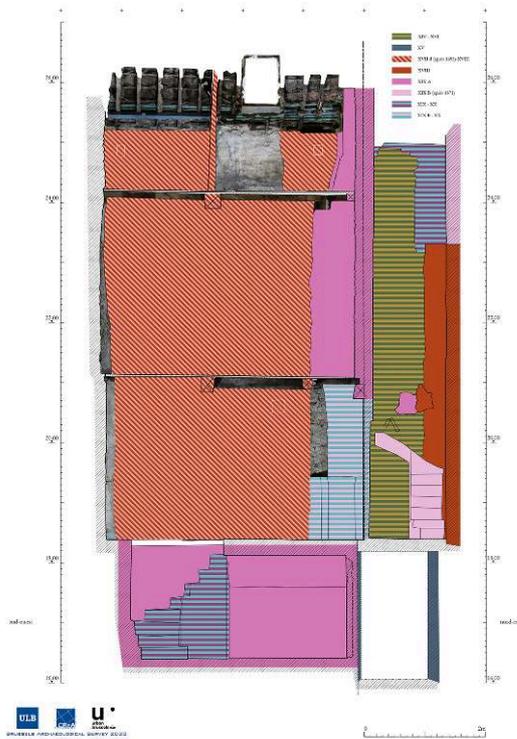
Fig. 31. Bruxelles, impasse Saint-Nicolas 2, coupe longitudinale « phasée » vue vers l'ouest (DAO, B. Van Nieuwenhove, 2019 ; © urban.brussels – ULB).

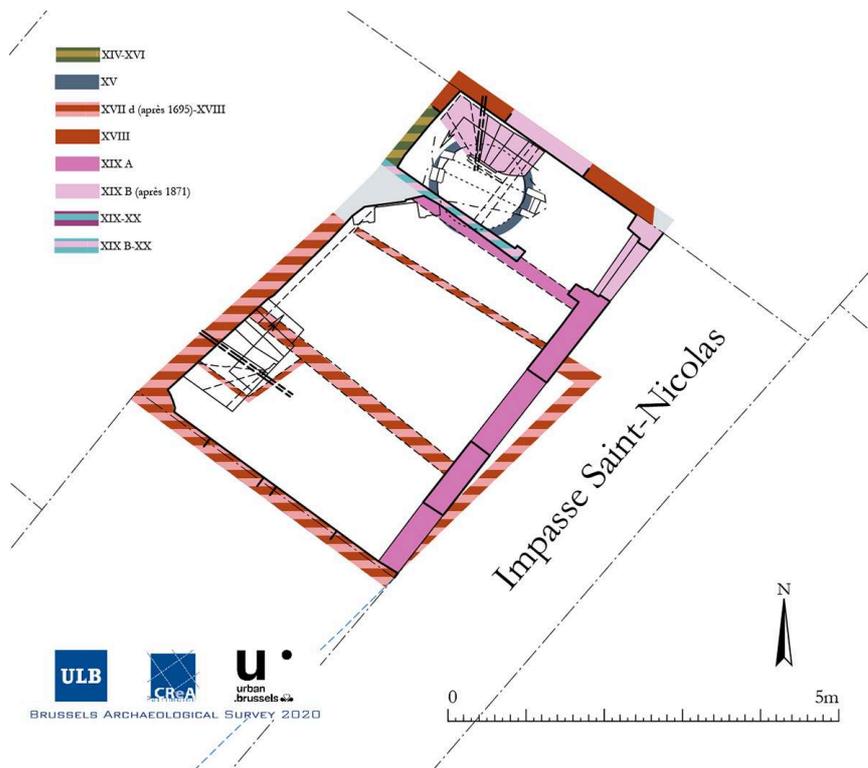
Fig. 32. Bruxelles, impasse Saint-Nicolas 2, plan « phasé » du rez-de-chaussée (DAO, B. Van Nieuwenhove, 2019 ; © urban.brussels – ULB).

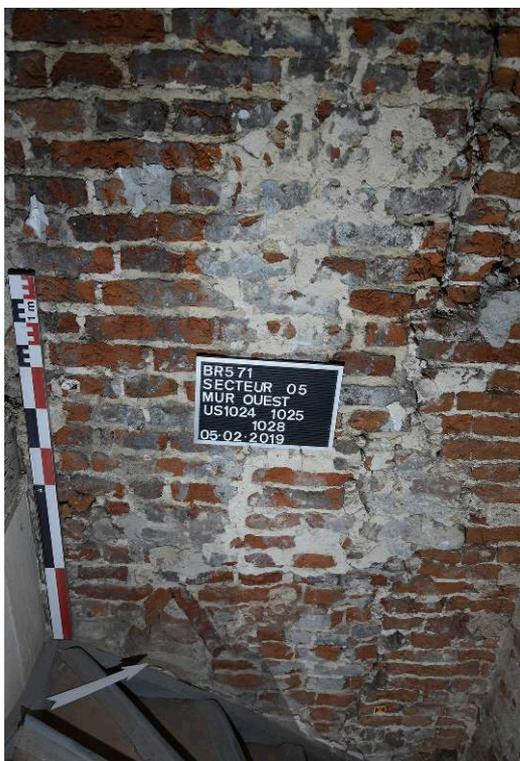
Fig. 33. Bruxelles, impasse Saint-Nicolas 2, maçonnerie médiévale et niche dans le mur ouest (P. Sosnowska, 2019 ; © urban.brussels – ULB).

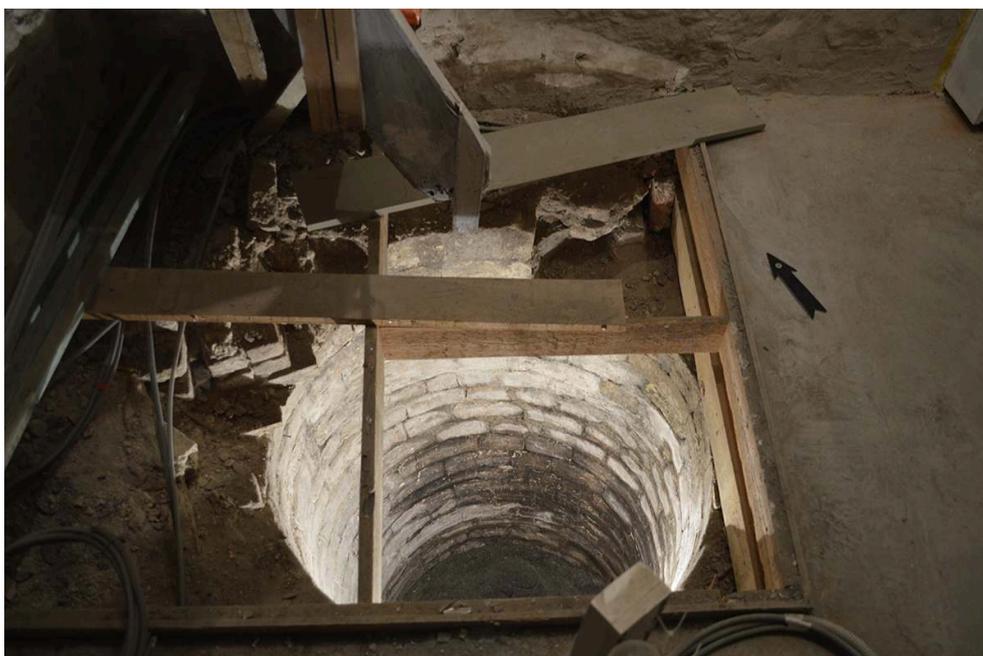
Fig. 34. Bruxelles, impasse Saint-Nicolas 2, puits en cours de fouilles (S. Modrie, 2019 ; © urban.brussels).

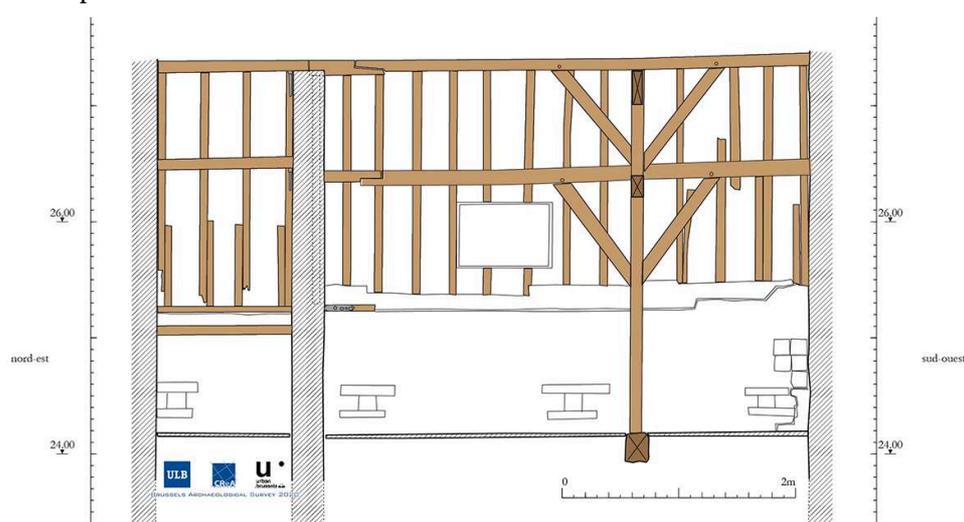
Fig. 35a. Bruxelles, impasse Saint-Nicolas 2, charpente, coupe longitudinale vue vers l'est (DAO B. Van Nieuwenhove, © urban.brussels – ULB).

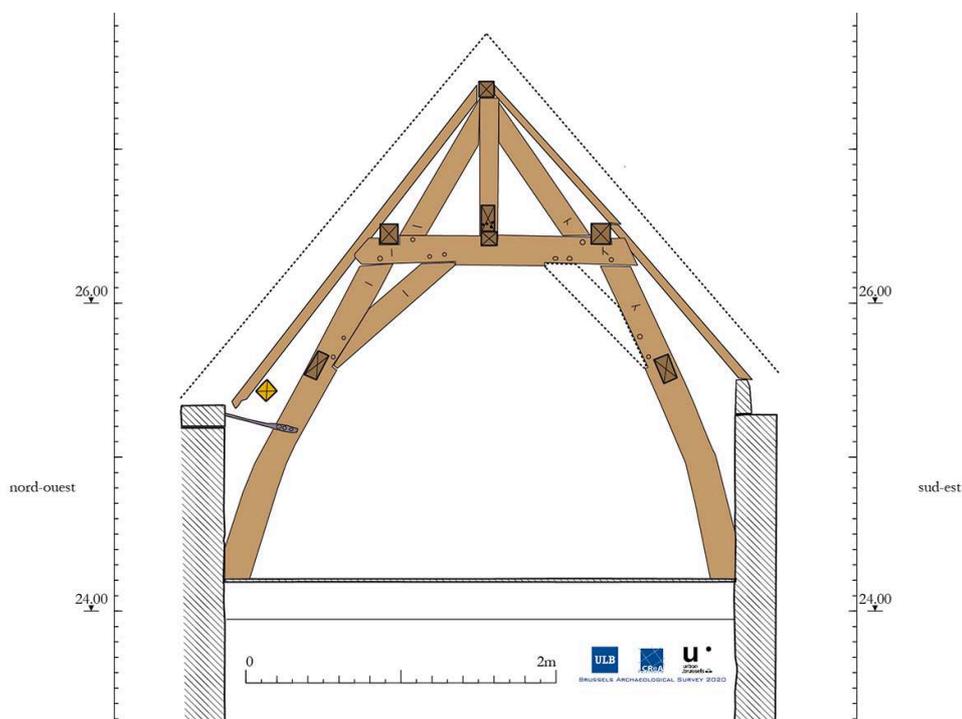
Fig. 35b. Bruxelles, impasse Saint-Nicolas 2, charpente, coupe transversale vue vers le nord (DAO B. Van Nieuwenhove, © urban.brussels – ULB).

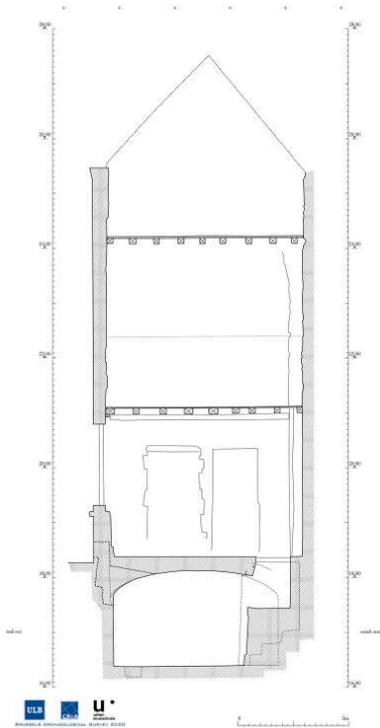
Fig. 38. Bruxelles, impasse Saint-Nicolas 2, coupe transversale vue vers le sud (DAO, B. Van Nieuwenhove, 2019 ; © urban.brussels – ULB).

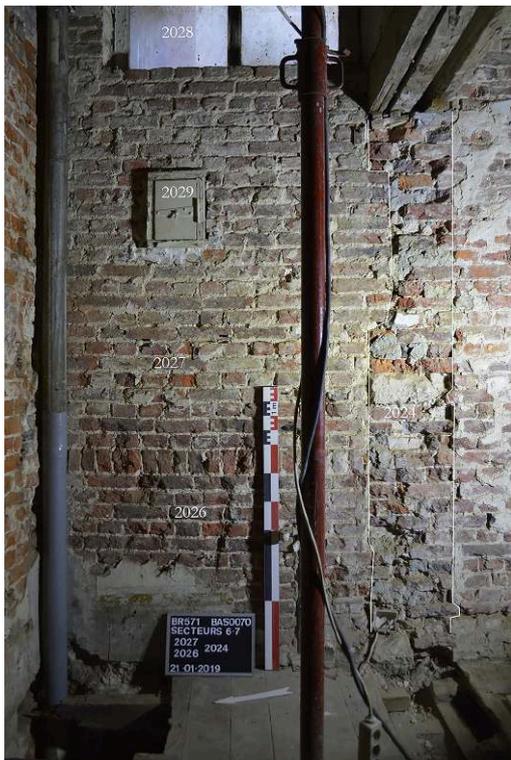
Fig. 39. Bruxelles, impasse Saint-Nicolas 2, 1<sup>er</sup> étage, Mur est avec indication des unités stratigraphiques (P. Sosnowska, 2019 ; © urban.brussels – ULB).

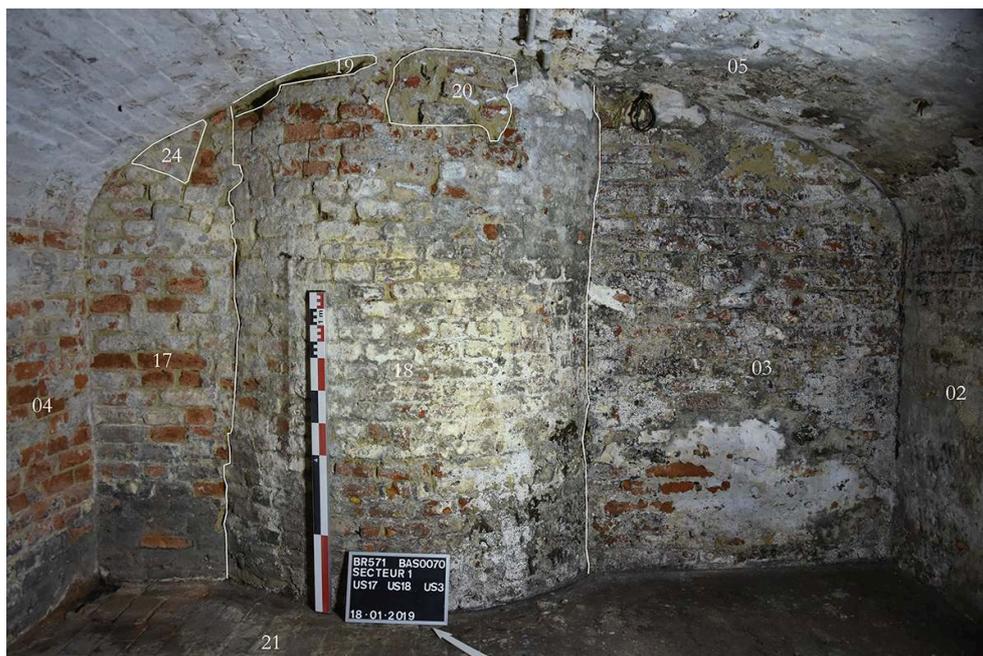
Fig. 40. Bruxelles, impasse Saint-Nicolas 2, cave, mur nord avec indication des unités stratigraphiques (P. Charruadas, 2019 ; © urban.brussels – ULB).

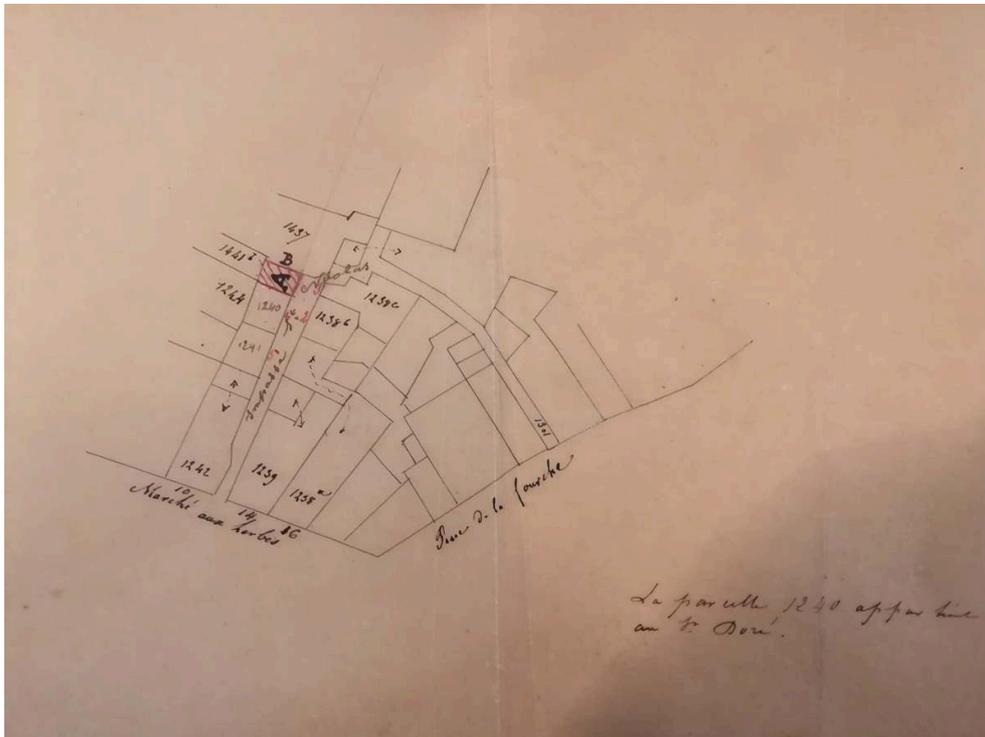
Fig. 41. Bruxelles, impasse Saint-Nicolas 2, extrait de plan cadastral accompagnant la demande d'achat de la parcelle à la ville de Bruxelles (© Archives de la Ville de Bruxelles, Travaux Publics, 32703).

- 85 Un dossier d'archives des années 1864-1865 nous renseigne à ce moment sur le propriétaire de la maison, un rentier nommé Lambert Doré : il avait demandé à la Ville de pouvoir lui acheter la petite parcelle située au nord de sa maison. Un rapport du service des Propriétés communales daté du 21 octobre 1864 résume clairement l'affaire : *La parcelle de terrain que le S[ieu]r Doré demande à acquérir est un terrain vague sur lequel était autrefois établie une pompe à l'usage des habitants de l'impasse St Nicolas. Cette pompe a été supprimée et les maisons pourvues d'un abonnement aux eaux de la ville. Le terrain est figuré au calque ci-joint par des traits rouges (Fig. 41). J'estime la valeur de ce terrain, indiqué sur le plan calque ci-joint lettre A à 105,00 francs le mètre carré (...)*<sup>73</sup>.

- 88 On notera également que l'extrait cadastral contenu dans ce dossier indique que cette maison a été dissociée de sa maison « jumelle ». Ce rattachement n'est pas attesté avant les années 1930, comme il en ressort d'une enquête sur les habitations ouvrières publiées en 1936-1940<sup>74</sup>.
