## Archéologie du bâti. Aujourd'hui et demain

# L'archéologie de la maison médiévale et post-médiévale en Région de Bruxelles-Capitale (Belgique). Programmes de recherche, cadres méthodologiques, opérations préventives

**Paulo Charruadas, Philippe Sosnowska, Sylvianne Modrie, Benjamin Van Nieuwenhove, Sarah Crémer, Pascale Fraiture, Patrick Hoffsummer, Christophe Maggi et Armelle Weitz**

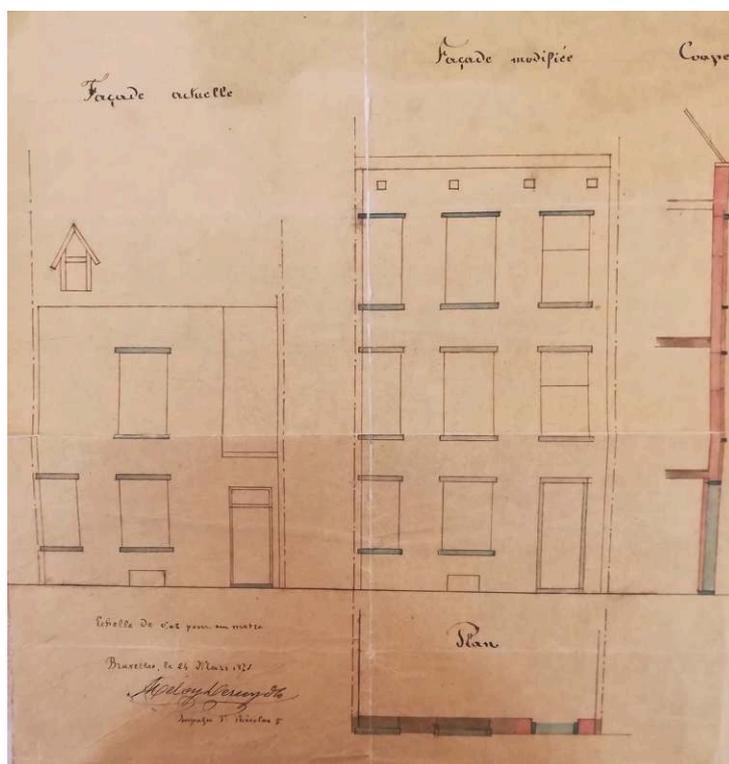
Fig. 42. Bruxelles, impasse Saint-Nicolas 2, document présentant la situation existante et la situation projetée accompagnant une demande de permis de 1871 (Archives de la Ville de Bruxelles, Travaux Publics, 21702).

- 90 Cet agrandissement est documenté par un dossier de permis daté entre mars et mai 1871<sup>75</sup>. Le 24 mars de cette année, le propriétaire, un commerçant nommé Meloy, résidant comme locataire dans une autre maison de l'impasse (vraisemblablement dans la zone disparue après la construction de la galerie du Centre), demanda l'autorisation d'exhausser son bien, arguant que son bail arrivant à expiration, il lui fallait gagner de l'espace dans sa propriété pour son activité marchande (un plan associé à cette première demande montre un état existant et un état projeté, voir fig. 42). Après refus de la Ville en raison de l'insuffisante épaisseur de mur au rez-de-chaussée et du dépassement de la hauteur autorisée par son règlement sur les bâtisses, Meloy obtint son feu vert en renonçant à l'exhaussement général d'un étage et en se contentant d'intégrer complètement à la maison la zone du puits...

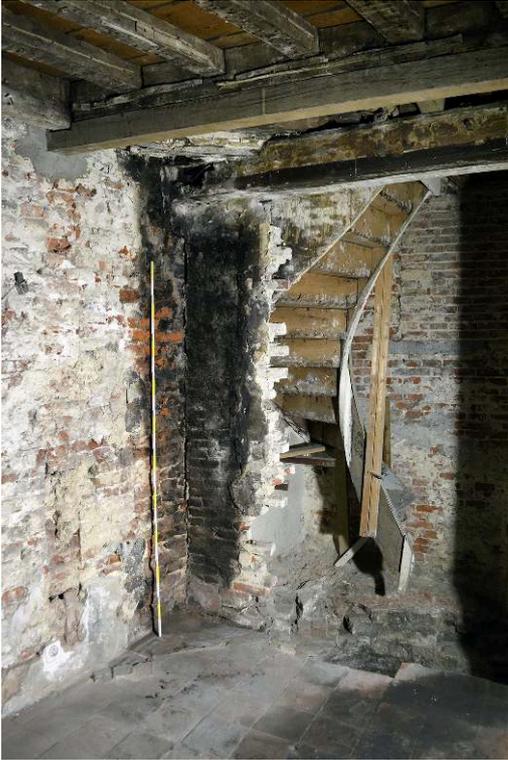
Fig. 43. Bruxelles, impasse Saint-Nicolas 2, vue de l'intérieur du conduit de cheminée après son démontage (S. Modrie, 2019 ; © urban.brussels).
