LES CHARPENTES DE L'HÔTEL DE VILLE DE BRUXELLES : TÉMOIN CACHÉ DU XVIII^E SIÈCLE

2018/1 N° 12 | pages 76 à 79

(dendrochronologues, Laboratoire de Dendrochronologie IRPA)

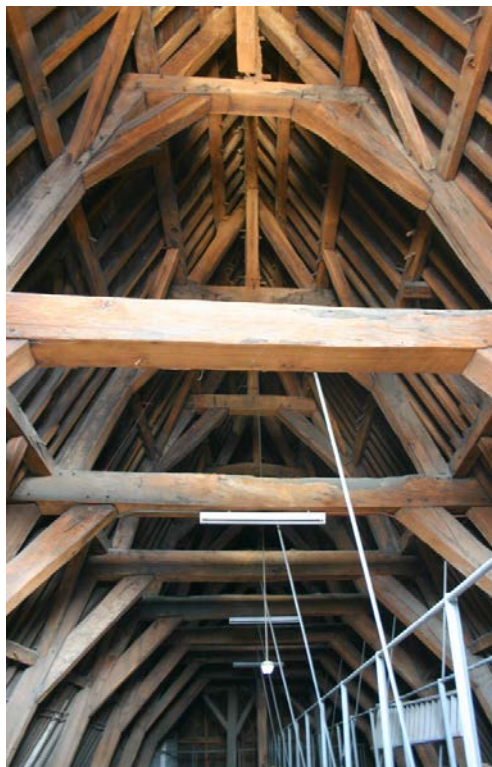
Fig. 1 – Vue générale des portiques supérieurs de la charpente de l'aile orientale – Rue Charles Buls (1.2) (Photo de travail ULiège/IRPA 2018 © SPRB).

Les toitures couvrant le bâtiment de l'Hôtel de Ville renferment des charpentes anciennes (Fig. 1). Ces combles peu aménagés, à l'accès restreint, constituent un témoin exceptionnel pour documenter le déroulement du chantier de construction et son contexte, selon de nombreuses perspectives telles que les choix posés par les charpentiers, leur savoir-faire, l'approvisionnement en bois d'œuvre ou encore l'état des ressources forestières exploitées. Ceci est notamment possible par la combinaison d'une étude archéologique et d'une datation par dendrochronologie de ces structures en bois.

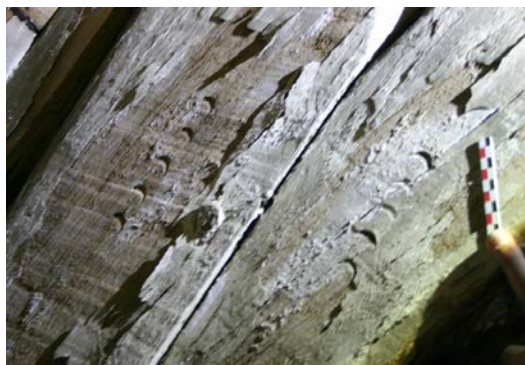
Fig. 2 – Détail d'une marque d'assemblage sur un aisseleur de la 5^e ferme de la charpente de l'aile classique (3.2) (Photo de travail ULiège/IRPA 2018 © SPRB).

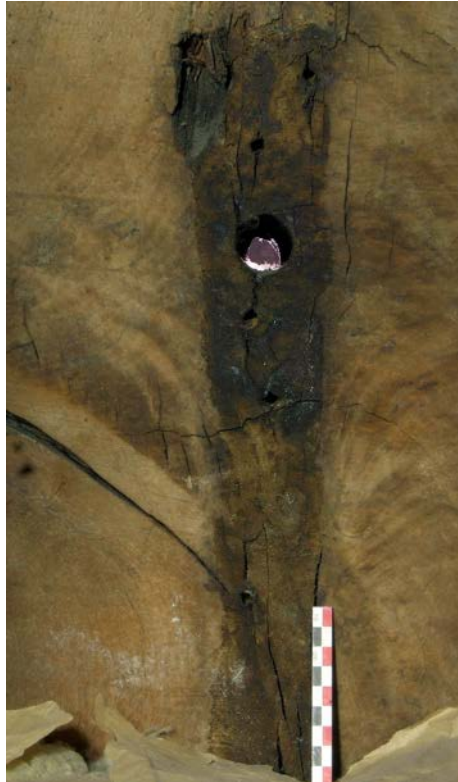
Fig. 3 – Détail d’une empreinte laissée par une armature en fer à la croisée d’un entrait et d’un poinçon dans la charpente de l’aile orientale – Rue Charles Buls (1.2)
(Photo de travail ULiège/IRPA 2018 © SPRB).
