## Plafond, charpente en berceau apparente ou lambrissée – le couvrement en bois de la nef et du chœur au tournant des XIV<sup>e</sup> et XV<sup>e</sup> siècles ; les exemples de la chapelle de Marie-la-Misérable et la chapelle de Stalle (Woluwe-Saint-Lambert et Uccle - Br.)

| Patrice GAUTIER, Armelle WEITZ, Mathieu BOUDIN, Sarah CREMER, Louise HARDENNE & Sylvianne MODRIE |

# ARCHÆOLOGIA MEDIÆVALIS

Chronique  
Kroniek  
Chronik

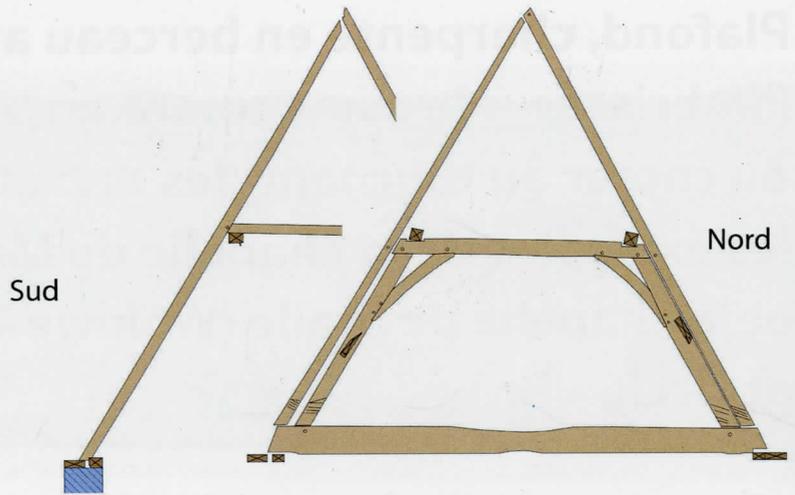
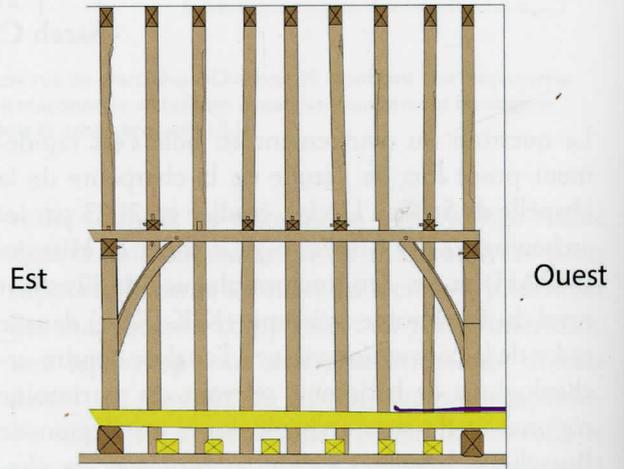
**Fig. 1** Relevé archéologique de la charpente de la chapelle de Stalle, ©MRAH-IRPA-urban.brussels, 2023.

UCCLE UC066	Chapelle de Stalle
Coupe transversale d'une ferme principale et d'une ferme secondaire de la charpente de la nef - face Est Coupe longitudinale d'une travée de la nef - versant Sud	
2023 ref:UC066_D004/D005/ D006_1-20	Dessin: P. Gautier F. Vander Eecken (UCL) L. Hardenne

D'une portée d'environ 4 mètres, le couvrement actuel de la nef de la chapelle de Stalle se présente aujourd'hui sous la forme d'un plafond stuqué datant de la fin du XVII<sup>e</sup> siècle. Il est accroché sur la face inférieure des entrants et millésimé de 1693. Ce dernier masque la charpente qui comptait

quatre fermes principales à l'origine, numérotées à la rainette, de I à IIII d'est en ouest – la ferme II ayant été perturbée par l'ajout d'un clocheton à la fin du XVIII<sup>e</sup> siècle. Les marques traversent parfois certains assemblages, s'étendant de part et d'autre de l'aisellier et de la jambe-de-force par exemple, et sont dites traversantes. Les fermes secondaires sont au nombre de sept par travée et sont également numérotées. L'ensemble de la charpente est en chêne (*Quercus* sp.) et les bois présentent un certain soin avec un travail de courbe notamment dans les liens longitudinaux reliant les jambe-de-force aux pannes qui, au-delà d'être un caractère d'ancienneté, pose la question de la visibilité depuis la nef et donc de la présence ou non d'un plafond dès l'origine. La charpente a fait l'objet de relevés archéologiques documentant la structure (fig. 1) et a tenté d'être datée par dendrochronologie. L'ensemble des bois de charpente du chœur et de la nef présente une croissance rapide avec un nombre de cernes très restreint, entre 10 et 40 cernes. Au vu de ces caractéristiques, l'échantillonnage a donc été orienté pour réaliser des datations radiocarbone. À partir des résultats obtenus sur deux cernes de croissance distants de 26 cernes (P855/02/001), un *wiggle matching* a été calculé via le logiciel OxCal. Le dernier cerne est ainsi daté à 95.4% de probabilité entre 1420AD et 1450AD<sup>4</sup>. Le même exercice fournit dans le chœur une datation pour le dernier cerne de croissance (P855/01/001) entre 1325AD et 1355AD à 68.2% et entre 1320AD et 1410AD

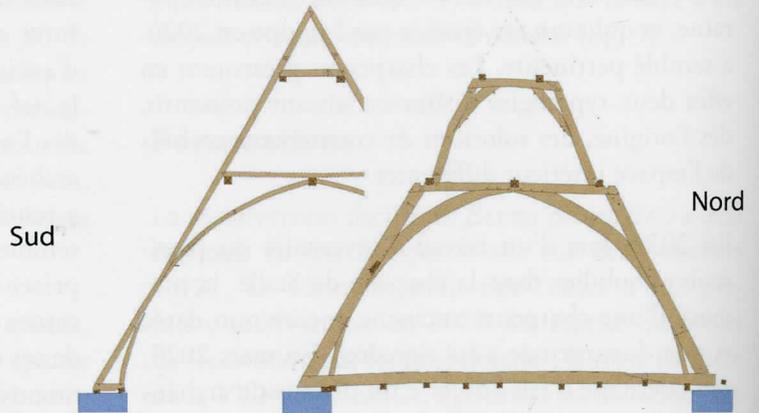
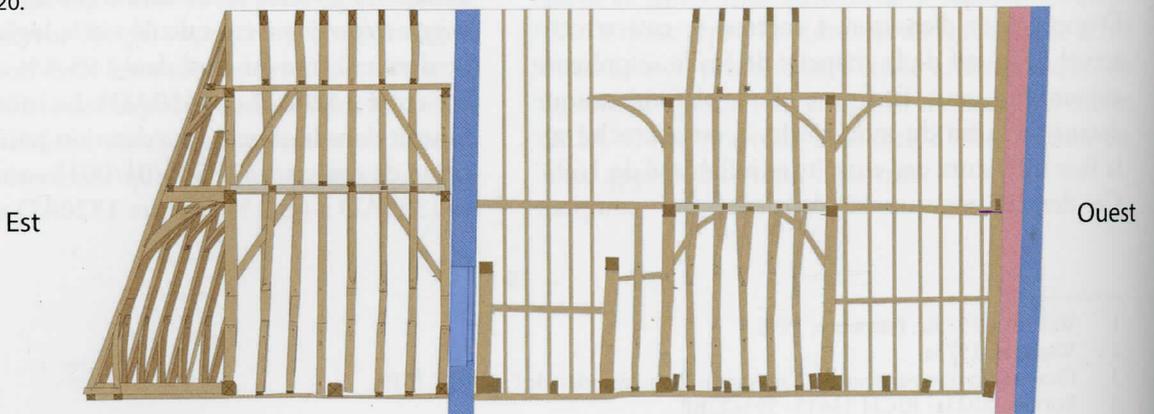
**Fig. 2** Relevé archéologique de la charpente de la chapelle de Marie-la-Misérable, ©MRAH-IRPA-urban.brussels, 2020.

WOLUWE WL016	Chapelle Marie la Misérable
Coupes transversales d'une ferme principale et d'une ferme secondaire de la charpente du choeur - face Est Coupe longitudinale de la charpente - versant Sud	
2020 ref:WL016-D005/D006/ D018_1-20	Dessin: P. Gautier L. Hardenne

Il est intéressant de mettre en parallèle les solutions adoptées dans une autre petite chapelle de la région de Bruxelles-Capitale quasiment contemporaine : la chapelle de Marie-la-Misérable, petit édifice mononef d'une largeur d'env. 6,50 m. Ici, aussi un plafond néogothique obstrue toute vision de la charpente. Mais l'impression en pénétrant dans la charpente de la nef est toute autre. En effet, un berceau constitué notamment par la présence d'aiseliers et de jambettes courbes sur les fermes principales et secondaires, atteste d'une recherche d'un rendu visuel indubitable (fig. 2).

La charpente entièrement en chêne a été fortement restaurée. Deux fermes principales sont numérotées I et II, d'est en ouest et six des fermes secondaires dans le pan sud de la toiture ont conservé leur partie basse avec un chevron, un lien courbe, un potelet et un blochet. Elles sont numérotées à la rainette de VI à XI d'ouest en est.
