## ÉTUDE ARCHÉOLOGIQUE ET DATATION DES VANTAUX EN BOIS DU PORTAIL DE L'HÔTEL DE VILLE DE BRUXELLES DONNANT SUR LA GRAND-PLACE

Pascale Fraiture, Patrice Gautier, Armelle Weitz et Mathieu Boudin

Musées et Archives de la Ville de Bruxelles | « [Studia Bruxellae](#) »

2018/1 N° 12 | pages 126 à 148

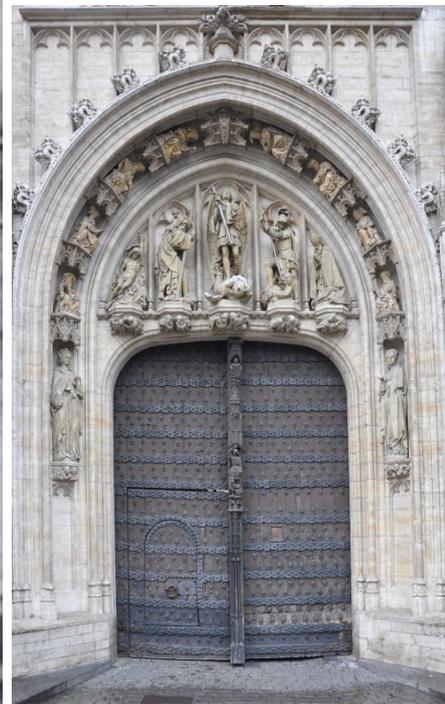
Fig. 2 – Portail d'entrée de l'Hôtel de Ville, vue depuis la Grand-Place

Sur leur face externe, les vantaux sont chacun consolidés à l'aide de 13 ferrures d'environ 9 cm de hauteur (Fig. 2 et 8). Ces ferrures (pentures et fausses pentures) sont rabattues et clouées au revers du portail. Les trois pentures (c'est-à-dire les ferrures qui suspendent les vantaux) forment un œil à leur extrémité, destiné à recevoir le mamelon du gond. Elles sont fixées par de gros clous, 46 pour chaque ferrure du vantail gauche et 48 pour celles du droit. Ces clous à tête carrée, posés sur la pointe, sont placés seuls ou par paire, en alternance. Les ferrures sont de plus

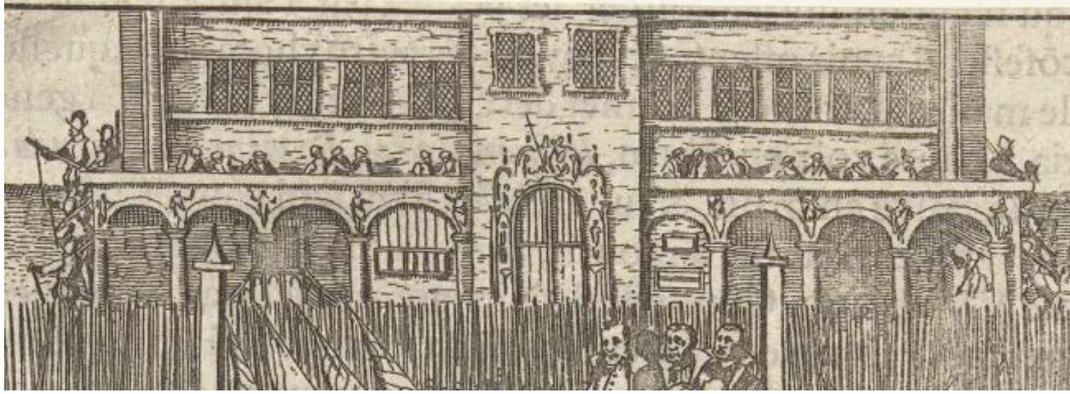
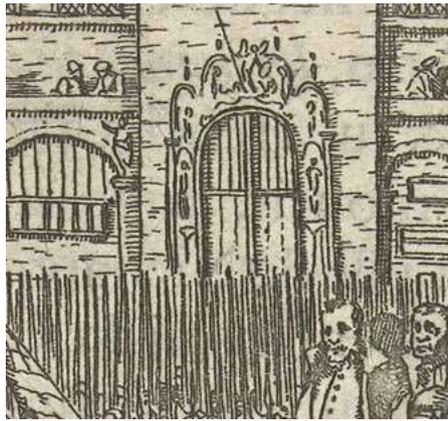
Sur une vue pratiquement contemporaine (1568 ; Fig. 4), l'Hôtel de Ville est clairement identifiable malgré l'absence de son beffroi sur le document et le fait qu'il soit représenté grossièrement, le nombre de travées ne correspondant pas à la réalité. Le portail est fermé par des vantaux séparés par un puissant mauclair. Chaque vantail est lui-même divisé horizontalement en deux parties. Une série de traits verticaux indique vraisemblablement un assemblage vertical de planches en bois. Aucune ferrure n'est figurée.

Fig. 4 – Exécution des comtes d’Egmont et de Hornes, 1568. Détails  
(© Rijksmuseum, inv. : RP-P-OB-79.052).

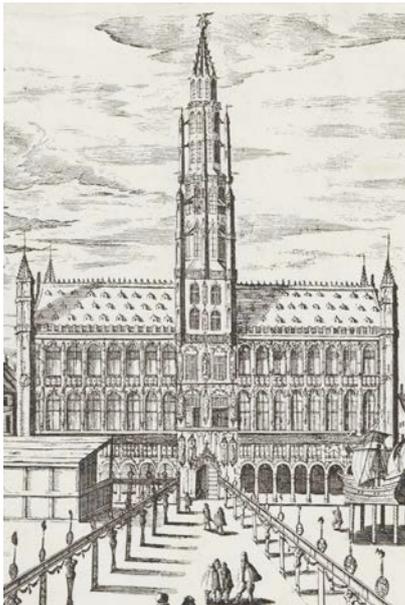
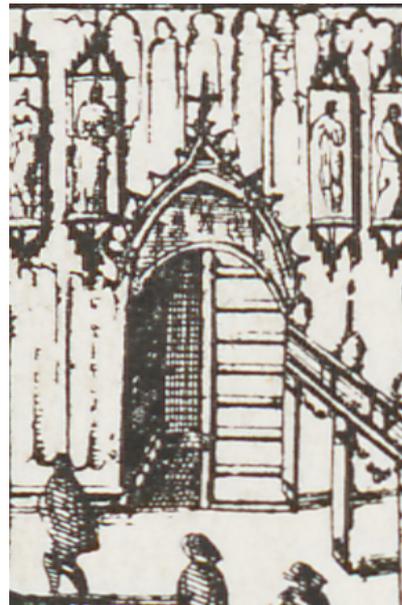
Sur la vue de la Grand-Place réalisée à l’occasion de la Réception de l’archiduc Ernest d’Autriche de 1594, le vantail gauche est entrouvert, et le droit, muni d’un maclair, est décoré de sept lames métalliques horizontales (Fig. 5).

Fig. 5 – Réception de l’archiduc Ernest d’Autriche, in *Descriptio et explicatio pogramuulorum, quae Bruxellae, arcuum et specta*, 1594. Vue générale et détail du portail (© AVB, F-1630).

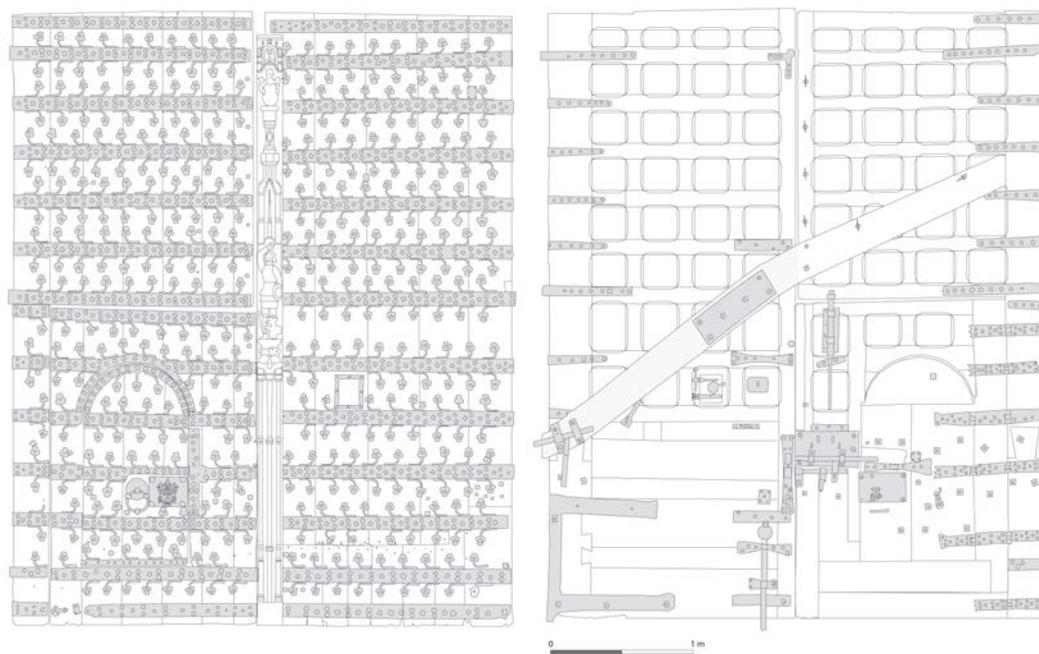
Fig. 8 – Relevés archéologiques des vantaux de l’Hôtel de Ville. À gauche, face extérieure ; à droite, face intérieure (Relevés : P. Gautier, infographie : P. Gautier et L. Hardenne © MRAH, 2017).

Le portail étudié fait office de passage entre la Grand-Place et la cour intérieure de l’Hôtel de Ville. Il se referme à l’aide d’une imposante structure en bois composée de deux vantaux principaux se rabattant l’un contre l’autre. Ceux-ci mesurent approximativement 3,50 m de large sur 4,30 m de haut. Trois gonds scellés dans la maçonnerie assurent la rotation de chacun d’eux.

Les vantaux sont loin d’être identiques (Fig. 8). Le gauche est un vantail coupé, c’est-à-dire qu’il est formé de deux parties indépendantes superposées : un portillon et un battant supérieur<sup>5</sup>. Le portillon pivote sur six pentures à charnières clouées au revers de la structure en bois. Trois de celles-ci possèdent une double charnière servant à l’ouverture de la porte-guichet cintrée qui à son tour perce le portillon (Fig. 9). Le vantail droit est, lui, associé à un mauclair en bois richement orné de décors architecturaux et d’un saint Michel terrassant le démon, emblème de la ville (Fig. 10).

Le judas perçant le vantail droit et la poutre portant le verrou, placée de biais au travers des deux vantaux sur leur face intérieure (Fig. 8 et 13), fixée à l'aide de clavettes, ne semblent pas appartenir au portail d'origine. La magnifique applique de serrure (XVII<sup>e</sup> siècle) est également un élément rapporté sur le vantail (Fig. 9). Enfin, la partie inférieure du vantail droit et le mauclair (tout ou en partie, Fig. 10) appartiennent à une campagne de restauration postérieure (XIX<sup>e</sup> siècle), probablement celle de 1832 et 1852<sup>7</sup> : une partie des pièces métalliques y sont boulonnées.

Les seuls autres éléments de bois du portail présentant un accès direct aux cernes sont les montants latéraux intérieurs des vantaux (Fig. 8 et 14)<sup>11</sup>. Ces deux pièces de bois ont l'avantage de présenter un rythme de croissance plus lent, mais elles comportent vraisemblablement de légères déformations de croissance qui risquent de brouiller le signal climatique enregistré dans les cernes, ce dernier étant le paramètre indispensable à la datation dendrochronologique. De plus, ces bois sont de petite section (environ 5 x 11 cm), limitant le nombre de cernes présents. Ils constituent néanmoins les éléments les plus aptes à notre étude. La surface des chants supérieurs des montants a été préparée par ponçage afin de rendre la limite entre les cernes parfaitement claire ; les bois ont ensuite été enregistrés via des macrophotographies numériques étalonnées par une échelle millimétrique<sup>12</sup>. Deux séquences dendrochronologiques ont été acquises, une sur le montant latéral intérieur de chaque vantail, qui comptent respectivement 67 et 51 cernes<sup>13</sup>.

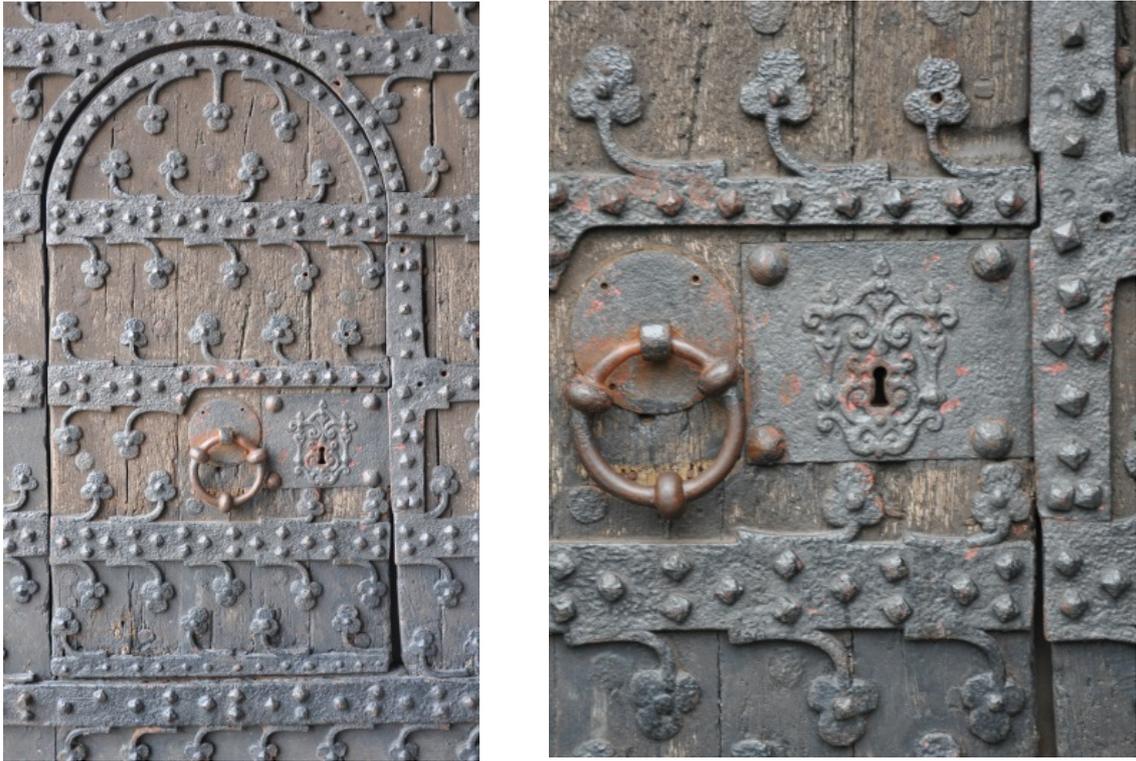
Fig. 9 – À gauche, porte-guichet perçant le portillon du vantail gauche ; à droite, détail de l'applique de serrure rapportée tardivement (XVII<sup>e</sup> siècle) (Photos : P. Gautier © MRAH, 2017).

garnies de part et d'autres de fleurs tréflées (Fig. 9 et 12a). On en compte 10 sur chaque bande, à l'exception des bandes supérieures et inférieures. Cette abondance de fleurs (410 conservées)<sup>6</sup> constitue la spécificité du décor des vantaux en bois de l'Hôtel de Ville.

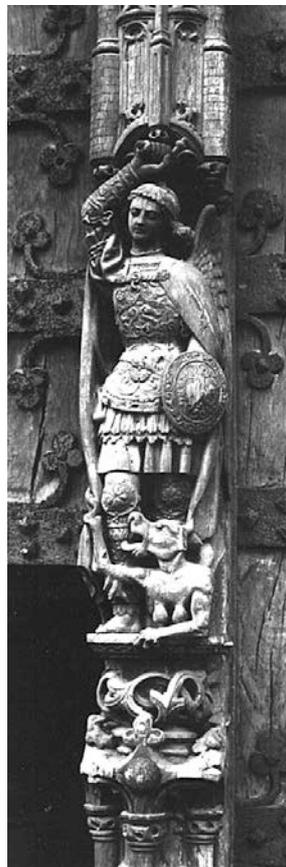
Fig. 10 – Maclair du portail de l'Hôtel de Ville en 1930 (© KIK-IRPA, Bruxelles – cliché c979).

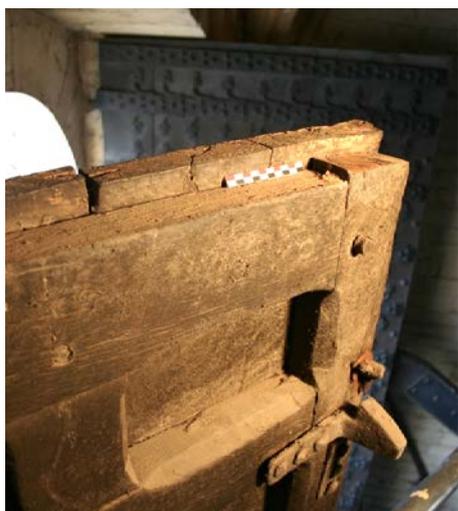
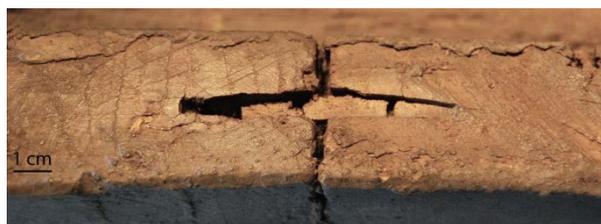
Fig. 11a

Fig. 11 – Sommet du vantail droit, vue de l'intérieur du porche (portail entre-ouvert) (Fig. 11a), et détail de l'assemblage à rainure et fausse languette des larges planches verticales (Fig. 11b) (Photos : Labo. Dendrochronologie, 2014, photo de travail © KIK-IRPA, Bruxelles).

Les vantaux sont entièrement en chêne (*Quercus robur* L. ou *Q. petraea* Liebl.). En face extérieure, chaque vantail est constitué d'un assemblage de larges planches d'environ 4 cm d'épaisseur posées verticalement (Fig. 2 et 8). Celles-ci sont assemblées entre elles par un système de rainures et fausses languettes, c'est-à-dire que la languette est une pièce de bois indépendante des deux rainures taillées dans les planches verticales, disposées face-à-face. Les rainures et fausses languettes sont centrées dans l'épaisseur des planches, identifiables sur le chant supérieur des vantaux (Fig. 11b). Le vantail droit comporte cinq planches verticales, six pour celui de gauche, d'une largeur comprise entre 22 et 38,5 cm.

Les vantaux sont renforcés en face intérieure par un système de traverses et de montants chanfreinés, assemblés à mi-bois, y créant un décor en caissons (Fig. 11a et Fig. 13). Le rythme de croissance sur ces pièces de bois est plus difficile à estimer à cause d'une couche de protection noire opaque qui les recouvre.

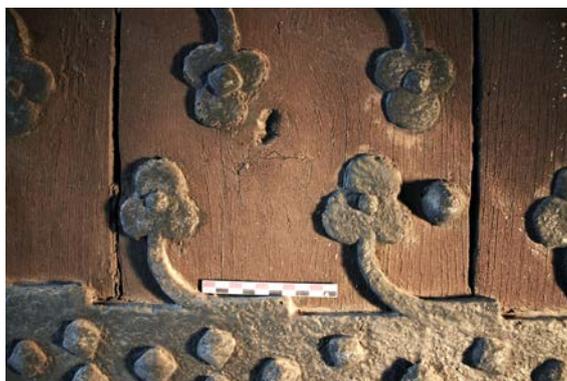
Fig. 12a

Fig. 12 – Détails des planches des vantaux montrant le rythme de croissance rapide du bois (cernes larges), observable depuis le plan longitudinal (plat des planches) à l'extérieur du portail (Fig. 12a) et en plan transversal au sommet du vantail (Fig. 12b).

L'examen des planches sur leur plan longitudinal – c'est-à-dire sur le plat des planches, observable directement sur la face extérieure du portail (Fig. 12a) – révèle une croissance très rapide du bois (cernes très larges) et quelques déformations de croissance comme des nœuds. Il s'agit vraisemblablement de planches issues d'un débitage sur boule ou en plot, le cœur étant systématiquement présent. Celui-ci a d'ailleurs causé des fentes de séchage.

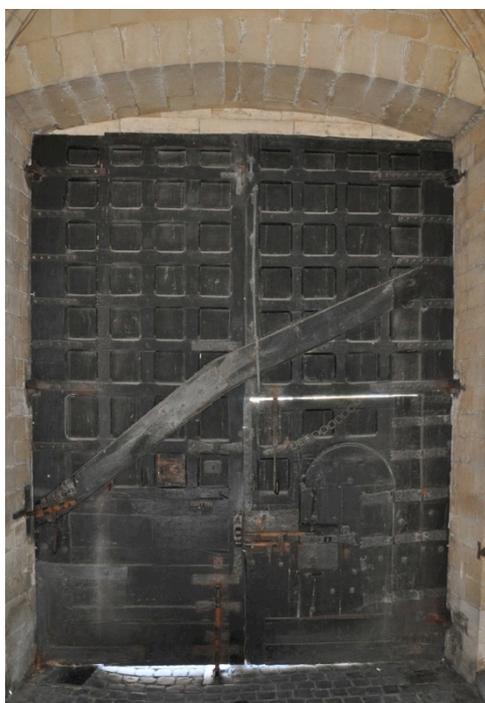
Fig. 13a – Portail de l'Hôtel de Ville, vue depuis le porche d'entrée  
(Photo : P. Gautier © MRAH, 2017).

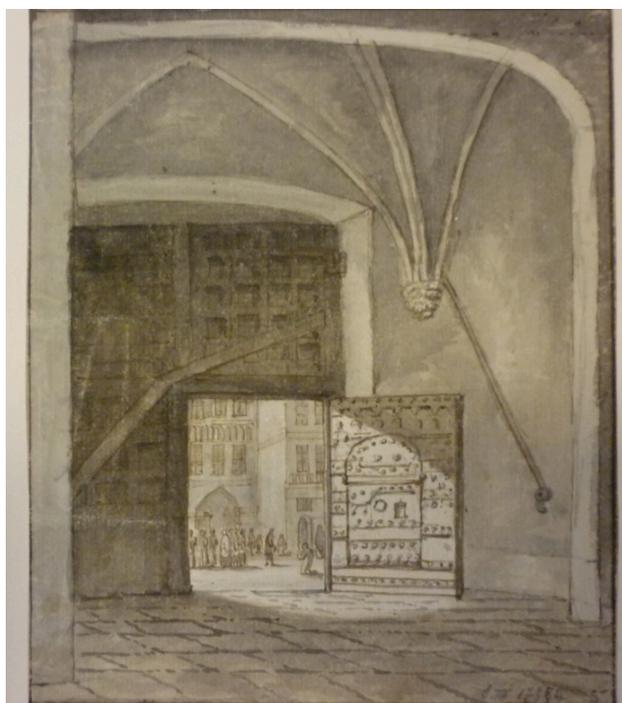
Fig. 13b – Portail de l'Hôtel de Ville, vue depuis le porche d'entrée. Lavis, artiste inconnu, XVIII<sup>e</sup> siècle  
(© KBR, Cabinet des Estampes, S.III 17559).

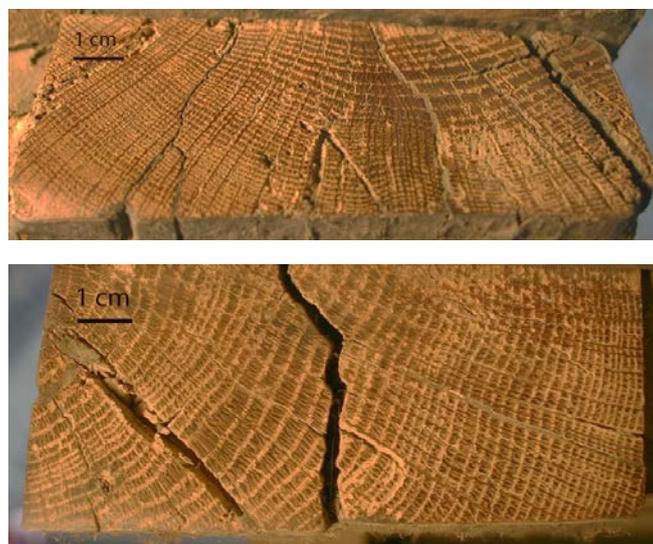
Fig. 14 – Sommets des deux montants latéraux intérieurs des vantaux, après ponçage de la surface transversale du bois pour rendre visibles les cernes de croissance  
(Photos : Labo. Dendrochronologie, 2014, photos de travail © KIK-IRPA, Bruxelles).

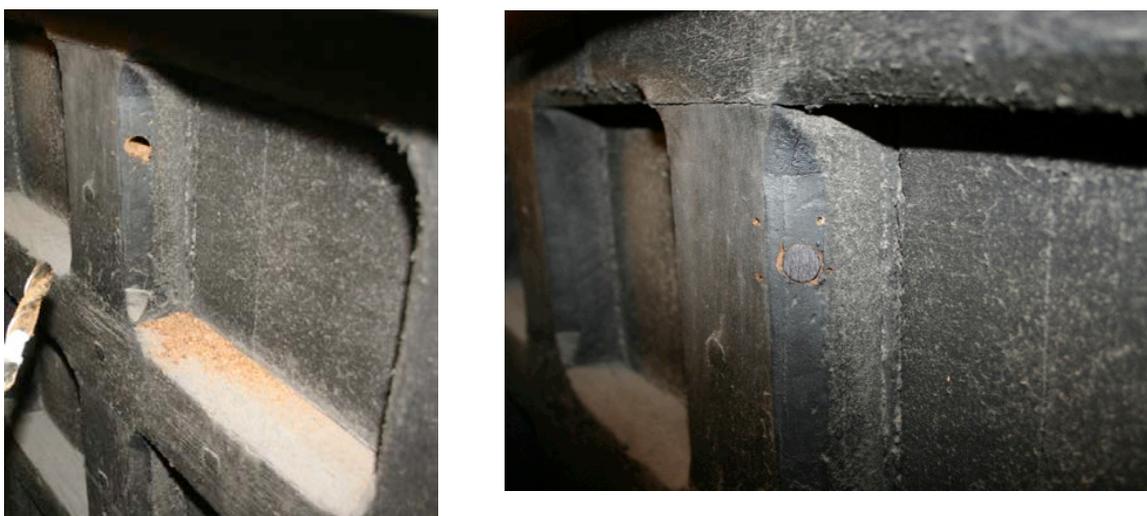
Fig. 15 – Prélèvement à la tarière (16 mm de diamètre) dans un petit montant à l'arrière d'un vantail (à gauche) ; le trou a été bouché pour minimiser son impact visuel (à droite)  
(Photos : Labo. Dendrochronologie, 2014, photos de travail © KIK-IRPA, Bruxelles).

prélèvements par carottage ont été envisagés dans les petits montants et traverses qui forment les caissons au revers des vantaux (Fig. 15). De sections similaires aux montants latéraux intérieurs, ils pourraient également comporter 50-70 cernes et permettre la constitution de moyennes dendrochronologiques plus robustes que celle envisagée sur la base des deux mesures déjà enregistrées<sup>14</sup>. La difficulté du prélèvement réside ici dans le fait que ces pièces sont équarries, chanfreinées et couvertes d'une couche de protection noire opaque. Dans ces conditions, l'orientation anatomique du bois est impossible à déterminer. Or le prélèvement doit suivre le plan radial du bois pour comporter un maximum de cernes. Avec l'accord du commanditaire, un premier carottage a été tenté<sup>15</sup>. Malheureusement, si le rythme de croissance est bien comparable à celui des montants<sup>16</sup>, l'échantillon prélevé est désaxé et comporte de ce fait moins de 25 cernes. Bien que le trou creusé par la tarière (16 mm)<sup>17</sup> ait été rebouché, demeurant invisible et sans danger pour la préservation du portail, d'autres carottages n'ont pas semblé judicieux, étant donné le caractère invasif du procédé.

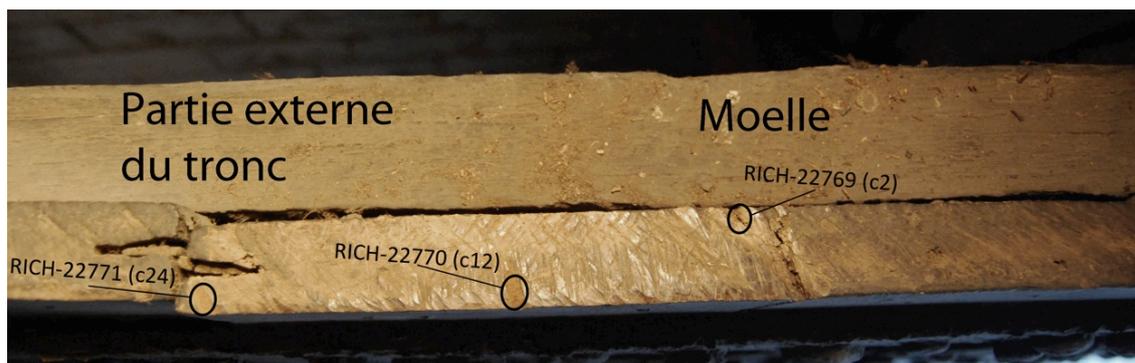
Fig. 16a – Localisation des trois prélèvements réalisés sur une même planche verticale d'un vantail en vue d'une datation radiocarbone par *wiggle matching*.

Avec l'accord du commanditaire, trois prélèvements ont été réalisés sur une même planche (Fig. 16a)<sup>20</sup>, en vue de réaliser un *wiggle matching* (Fig. 16b).

<sup>20</sup> Les échantillons ne dépassent pas 20 mg ; le dendrochronologue les a prélevés lui-même sur les 2<sup>e</sup>, 12<sup>e</sup> et 24<sup>e</sup> cernes à partir de la moelle (Fig. 16a).

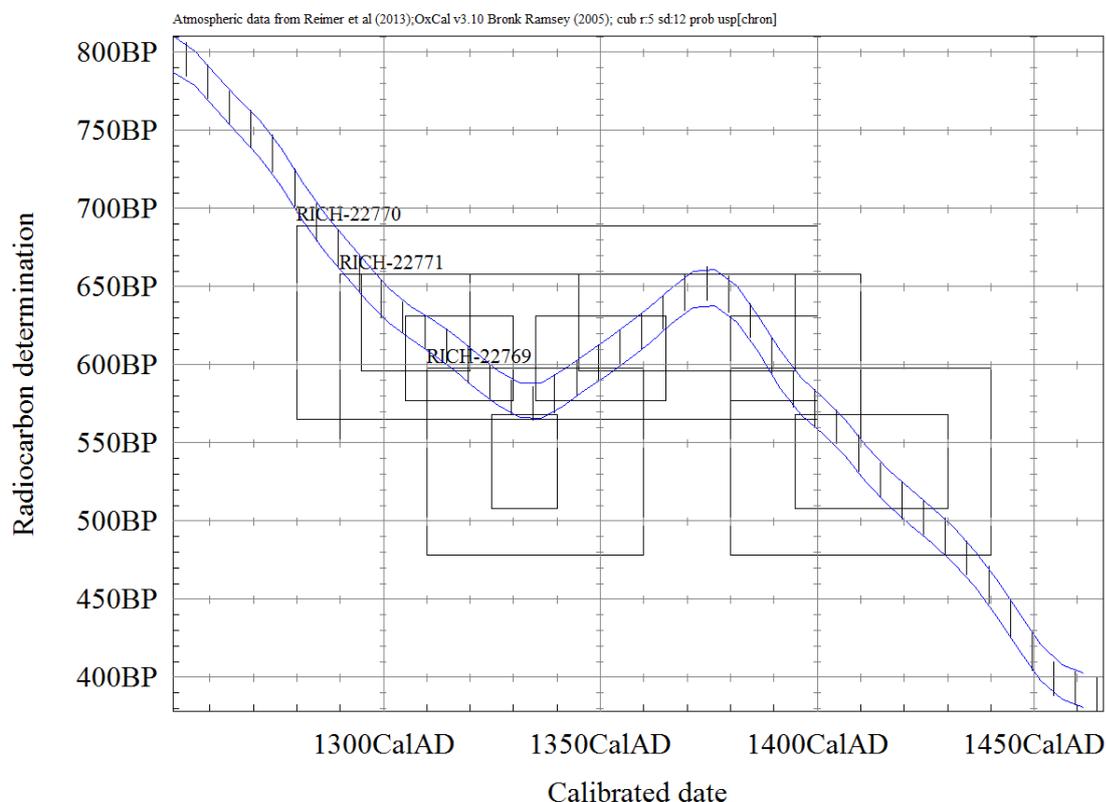
Fig. 16b – *Wiggle matching* des datations C14 des trois échantillons, en dates calibrées (Graphique : Labo. Radiocarbone © KIK-IRPA, Bruxelles).

Le *wiggle matching* est une technique qui permet de contourner les problèmes causés par les fluctuations de la courbe de calibration du radiocarbone en tirant parti des fluctuations à court terme de celle-ci<sup>21</sup>. Elle fournit de cette manière une chronologie plus précise que celles obtenues par la calibration de datations radiocarbone individuelles. En effet, la datation haute précision de cernes individuels dont les différences d'âge sont connues à l'année près et la courbe résultante pour les âges radiocarbone des différents cernes peuvent être ajustées (*wiggle-matched*) au profil de la courbe de calibration du radiocarbone<sup>22</sup>, ce qui permet de réduire considérablement la fourchette de datation finale. L'application du *wiggle matching* aux trois échantillons d'une planche du portail date ainsi le cerne le plus récent entre 1330 et 1385 AD ( $604 \pm 27$ BP) à 95,4% de probabilité. Bien que le dernier cerne ne corresponde pas à l'abattage de l'arbre puisque l'aubier est absent, il ne doit cependant pas en être loin. Il est donc raisonnable de conclure à un abattage au XIV<sup>e</sup> ou au début du XV<sup>e</sup> siècle au plus tard.

Pour trancher la question, une nouvelle série de datations C14 a été autorisée, cette fois sur trois cernes prélevés sur une même planche du vantail droit dont le débitage atteste de l'utilisation maximale de la grume, et donc du fait que son cerne le plus récent est proche de l'année de l'abattage. Le *wiggle matching* situe le dernier cerne prélevé dans une fourchette chronologique comprise entre 1330 et 1385 AD à 95,4 % (604±27BP). Si l'on considère la perte d'aubier, ce résultat permet d'estimer un abattage de l'arbre utilisé pour la planche analysée dans le courant du XIV<sup>e</sup> ou au début du XV<sup>e</sup> siècle au plus tard.

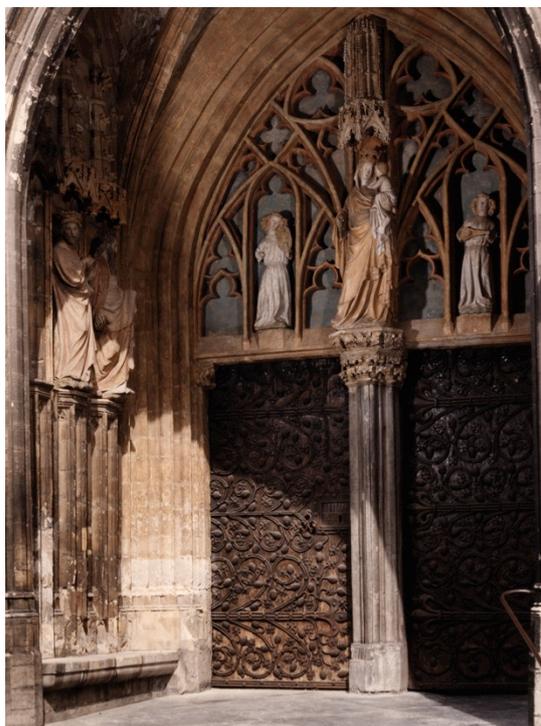
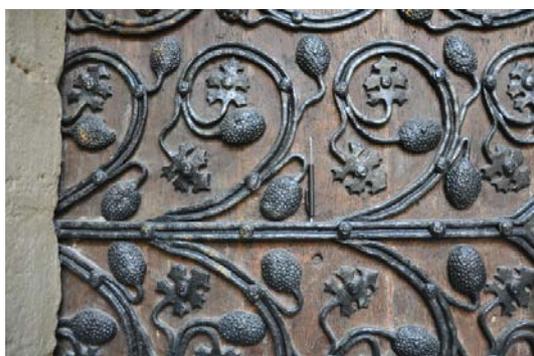
Fig. 17a – Portail sud de la basilique Saint-Martin de Hal (ca 1380-1390) (Ensemble © KIK-IRPA, Bruxelles – cliché kn5298 ; et détail : P. Gautier © MRAH, 2017).

Les peintures en rinceaux des vantaux de Hal sont richement décorées de feuilles et de grappes de fruits stylisés, occupant la presque totalité de la surface de la porte (Fig. 17a). Les parties structurelles des peintures se font extrêmement minces et discrètes. Le décor est disposé le long de courbes et contre-courbes emplissant

tous les espaces vides. Les têtes des gros clous forgés des pentures participent pleinement à l'ornementation, toutes ayant les traits de visages humains. Un tel agencement procède encore largement de la tradition gothique, tant par son abondance que son animation<sup>26</sup>.

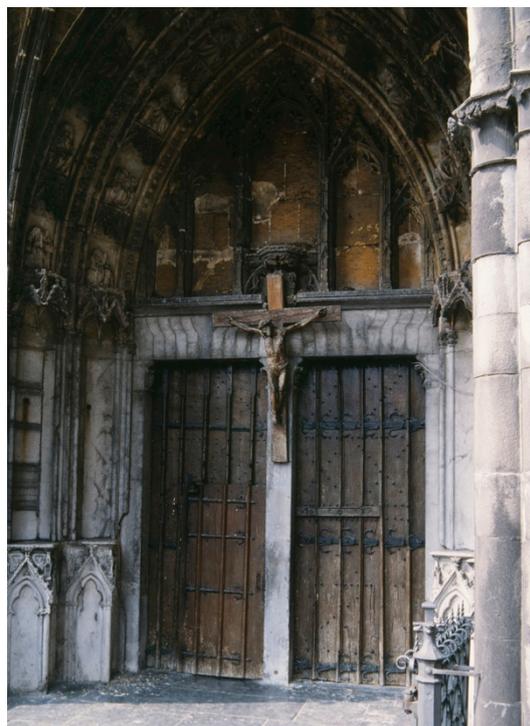
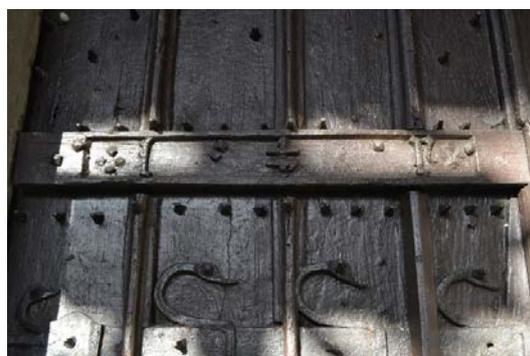
Fig. 17b – Portail sud de la collégiale Notre-Dame de Dinant (1445 ?) (Ensemble © KIK-IRPA, Bruxelles – cliché g4229 ; et détail : M. Verbeek © AWaP, 2017).

Le vantail dinantais, postérieur au précédent d'environ un demi-siècle, est nettement plus sobre. Les pentures, moins nombreuses et très larges, sont garnies de « cols de cygne » terminés à leur extrémité par une fleur de lys (Fig. 17b). De façon très différente de Hal, la structure de la porte est accentuée par des moulures verticales répondant aux pentures épaisses. Bien qu'il s'agisse toujours d'un décor de courbes et contre-courbes, la composition de l'ensemble est plus rigide, plus dépouillée, manifestant bien moins qu'à Hal le principe *d'horror vacui*.
