Les portails romans de la cathédrale Notre-Dame de Tournai (Belgique). Résultats de l'étude matérielle et technique en vue de la conservation

Judy De Roy¹, Laurent Fontaine², Lieselote Hoornaert¹, Roel Hendrickx²,
Camille De Clercq¹, Sam Huysmans¹ et Hilde De Clercq²
Institut Royal du Patrimoine Artistique (IRPA), Parc du Cinquantenaire 1, 1000 Bruxelles

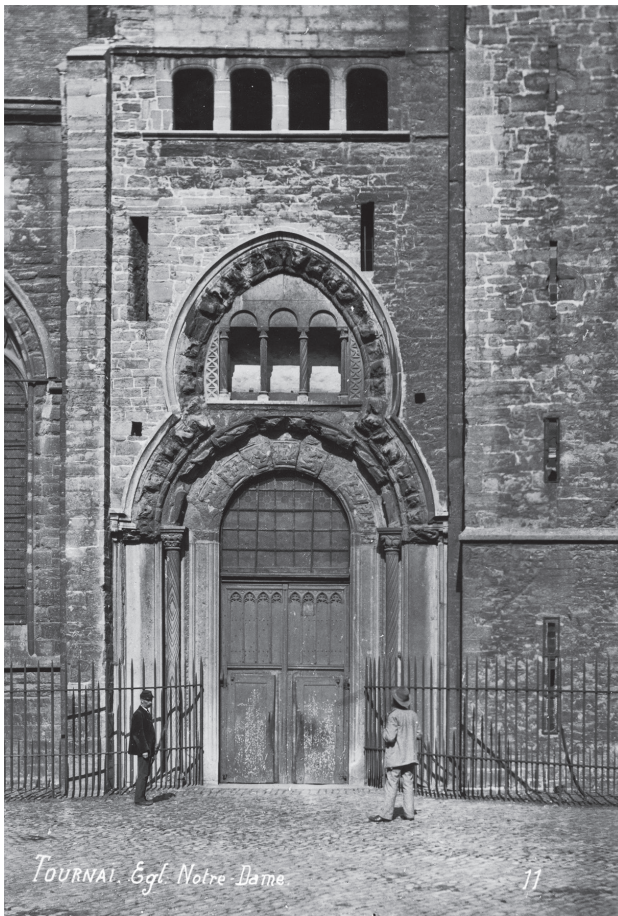
Fig. 1. Porte du Capitole, Tournai, cathédrale Notre-Dame (© KIK-IRPA), Bruxelles, A126815.

2013 : les portails présentent déjà les mêmes phénomènes de dégradation et les grands fragments de pierre qui manquent aujourd'hui avaient déjà disparu en 1943.

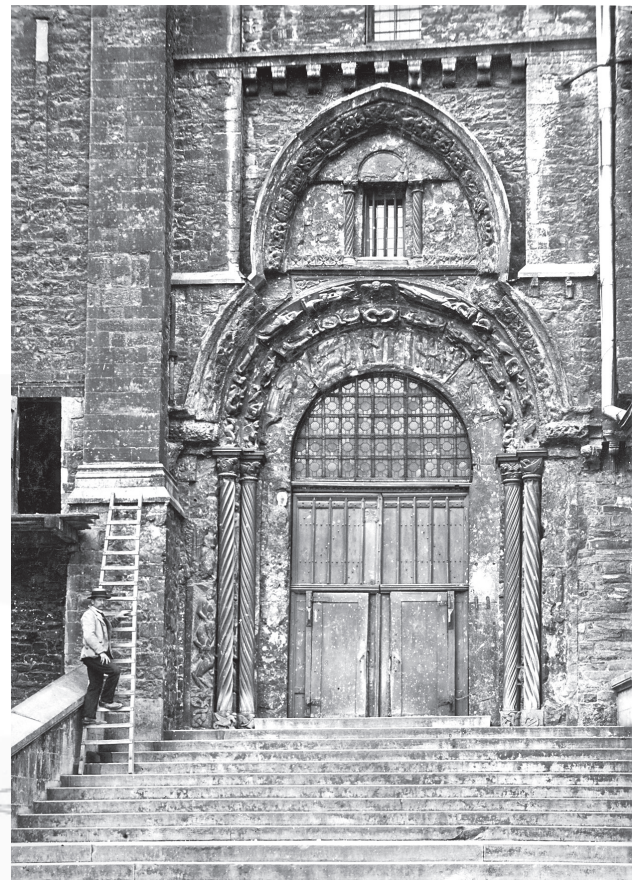
Fig. 2. Porte Mantile, photo datant de 1899, Tournai, cathédrale Notre-Dame (© KIK-IRPA), Bruxelles, B3188.

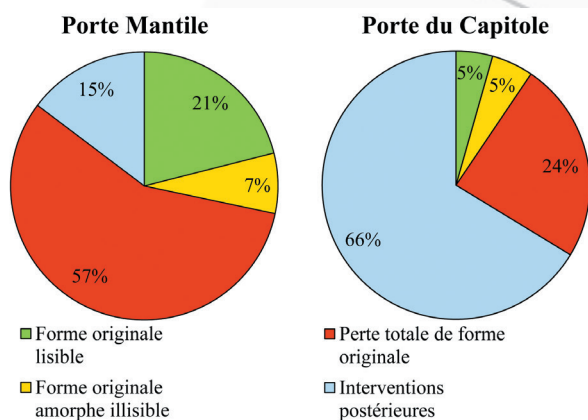
Malheureusement, nous pouvons constater que, pour l'ensemble des portails, seule une partie très réduite de la surface de la pierre de Tournai comporte encore de fins détails de la sculpture romane (fig. 14) : à peine 21 % pour la Porte Mantile et 5 % pour la Porte du Capitole.

La Porte du Capitole présente l'état de dégradation le plus avancé : des 34 % qui restent de la pierre de Tournai, 24 % ont perdu leur surface originale sculptée. En revanche, la Porte Mantile se compose à 85 % de pierre de Tournai dont seuls 15 % de la surface originale ont été perdus. En ajoutant à cette perte les interventions postérieures au XIX^e siècle, il ne subsiste que 10 % de la sculpture originale pour la Porte du Capitole et 28 % pour la Porte Mantile. Ce qui signifie que les portails ne présentent plus aujourd'hui qu'une petite partie de leur aspect original.

Fig. 14. Diagramme circulaire synthétisant les résultats fournis par les mappings généraux des sculptures encore présentes sur les deux portails (© KIK-IRPA).

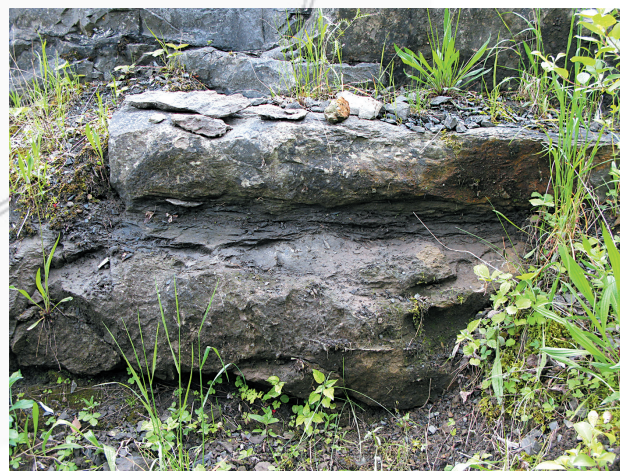
Les Portes Mantile et du Capitole ont été réalisées dans une roche sédimentaire compacte : la pierre de Tournai. Il s'agit d'un calcaire argilo-siliceux dont les limites entre bancs sont soulignées par du matériel schisteux, sensible au gel, qu'il était d'usage d'éliminer avant la mise en œuvre (fig. 15). Au niveau des portails, le noyau des bancs apparaît plus compact et en meilleur état. Les bords sont davantage dégradés et présentent souvent un aspect schisteux, reflet d'une teneur en argiles plus élevée (fig. 7). Ceci suggère que le matériel de nature plus argileuse présent de part et d'autre du noyau du banc n'a pas été suffisamment éliminé à l'époque, sans doute pour obtenir des blocs à sculpter de plus grand format.

Fig. 15. Vue de détail du front d'exploitation de la carrière abandonnée de La Roquette, à environ 7 km à l'est de Tournai. Photo reproduite avec l'autorisation du propriétaire des lieux (SA Sagrex – site des Carrières Lemay) (© KIK-IRPA).

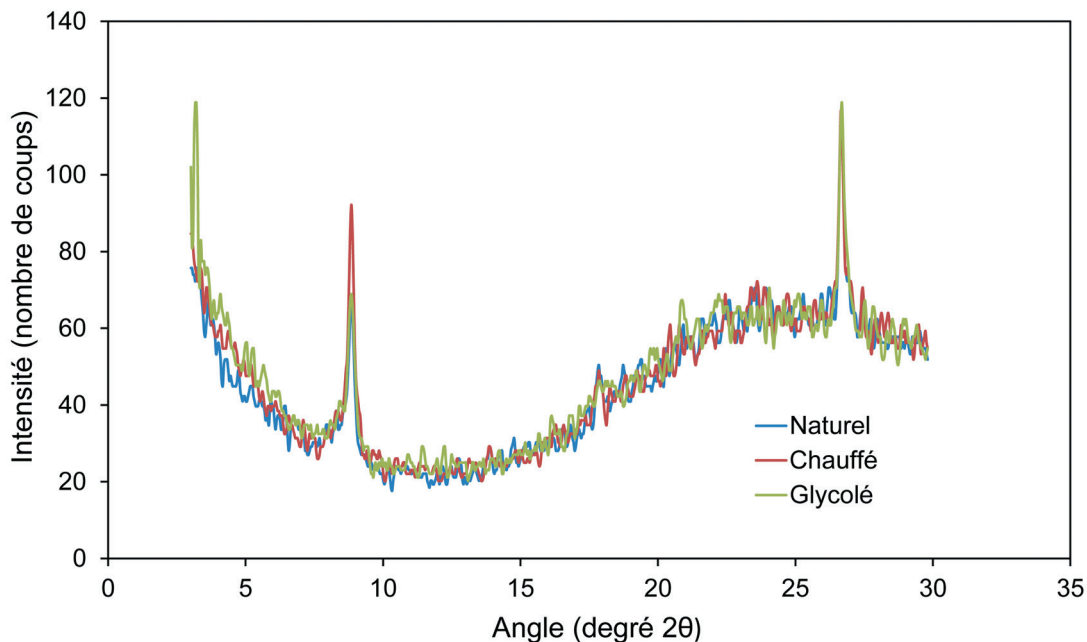
après la procédure d'extraction traditionnelle¹⁴. Chaque préparation a ensuite été subdivisée en trois parties qui ont été conditionnées différemment avant l'analyse proprement dite : (1) traitement par chauffage à 490°C, (2) traitement par saturation à l'éthylène-glycol durant 12h et (3) pas de traitement spécifique (naturel). Les deux premiers traitements engendrent des modifications diagnostiques de l'espacement interfoliaire dans le cas d'argiles gonflantes. Les spectres de diffraction obtenus sont tous très comparables, quels que soient l'échantillon et le type de traitement (fig. 17). Les pics à 10 Å ($8,85^\circ 2\theta$) et à 3,33 Å ($26,69^\circ 2\theta$) sont caractéristiques de l'illite, un minéral argileux non gonflant dont la formule simplifiée se rapproche de celle d'un mica blanc.

Fig. 17. Diffractogramme sur la fraction fine (particules inférieures à $2\ \mu\text{m}$) d'un fragment de pierre (Porte du Capitole).
