BULLETIN DE LA COMMISSION ROYALE
DES MONUMENTS, SITES ET FOUILLES
TOME 24 - 2012

**Nouvelle approche
des vitraux du XVI^e siècle
de l'église Saint-Jacques
à Liège**

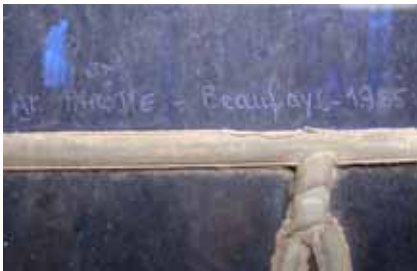
Fig. 7.- Pièce remplacée par l'atelier Pirotte de Beauvais en 1985 : vitrail d'Éverard de La Marck (SII), panneau 7c.
© Isabelle Lecocq.

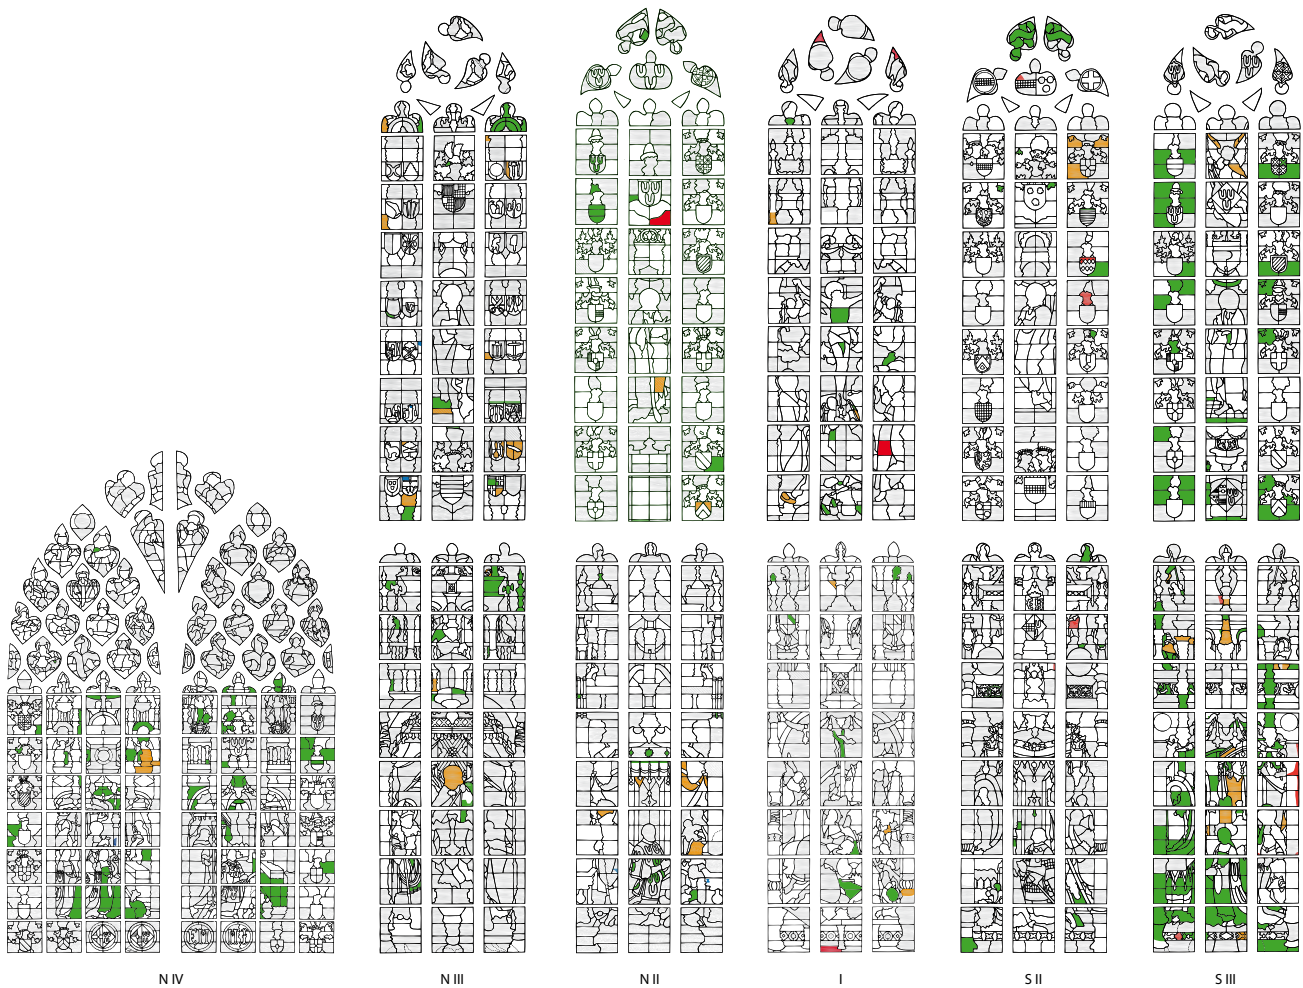
Fig. 15.- En couleur, actualisation des schémas de la critique d'authenticité des vitraux publiés en 1981 (voir note 2) :
 NIV) vitrail de Jacques de Hornes ;
 NIII) vitrail des Trente-deux Bons Métiers ;
 NII) vitrail de Jean de Hornes ;
 I) vitrail de Jean de Cromois ;
 SII) vitrail d'Éverard de La Marck ;
 SIII) vitrail de Marguerite de Hornes.
 Les pièces de verre datées du XIX^e siècle sont indiquées en vert ; celles du XX^e siècle en rouge ; celles du XXI^e siècle en bleu. Celles qui s'avèrent originales sont indiquées en orange.

La vérification de la critique d'authenticité publiée dans le volume IV du *Corpus Vitrearum – Belgique*¹¹ a apporté peu de corrections (fig. 15) : quelques plombs de casse n'avaient pas été relevés, l'une ou l'autre pièce remplacée n'avait pas été vue, certaines informations notées sur

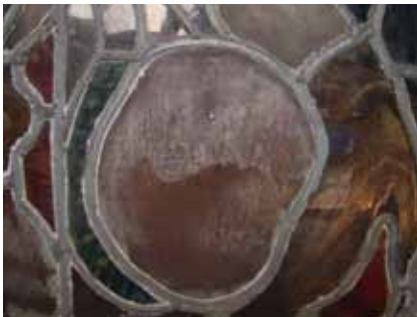
Fig. 16.- Revers d'une pièce de verre avec grisaille et patine blanchâtre : vitrail de Jean de Cromois (I), panneau 2c.
© Isabelle Lecocq.

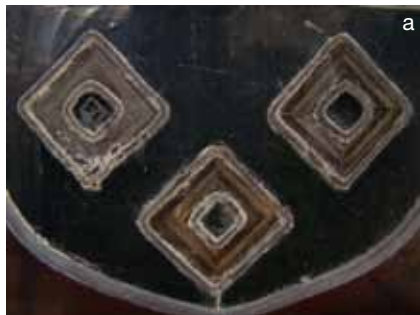
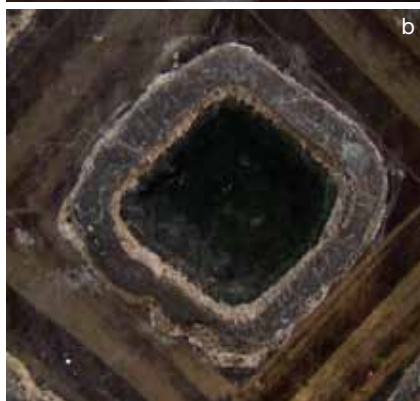
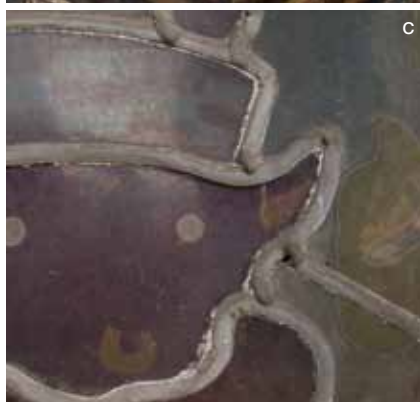
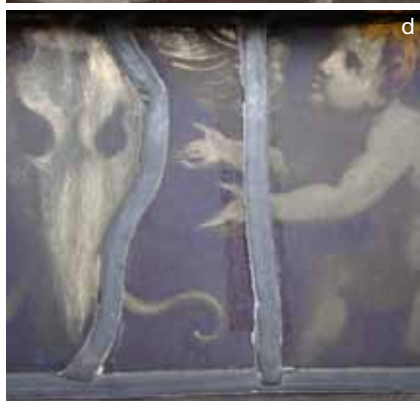
Fig. 18.- Plombs : a et b) plombs anciens : vitrail d'Éverard de La Marck (SII), panneau 10c ; c et d) plombs de restauration : vitrail de Marguerite de Hornes (SIII), panneau 14c et vitrail de Jacques de Hornes (NIV), panneau 5g.
© Isabelle Lecocq.

Plusieurs types de plombs révèlent aussi des époques différentes : des plombs anciens aux ailes fines et plates, conservés dans des chefs-d'œuvre (fig. 18 a-b), et des plombs de différentes restaurations, aux ailes bombées (fig. 18 c) ou plates et plus larges (fig. 18 d), qui datent sans conteste de la dernière restauration d'après-guerre. Des ailettes de plomb ont également été appliquées, sur les deux faces de pièces de verres cassées ou uniquement sur l'avant, avec apport de mastic pour assurer l'étanchéité ; pour combler les petits jours, les restaurateurs précédents ont utilisé des doubles plombs, des amalgames de plomb ou du mastic.

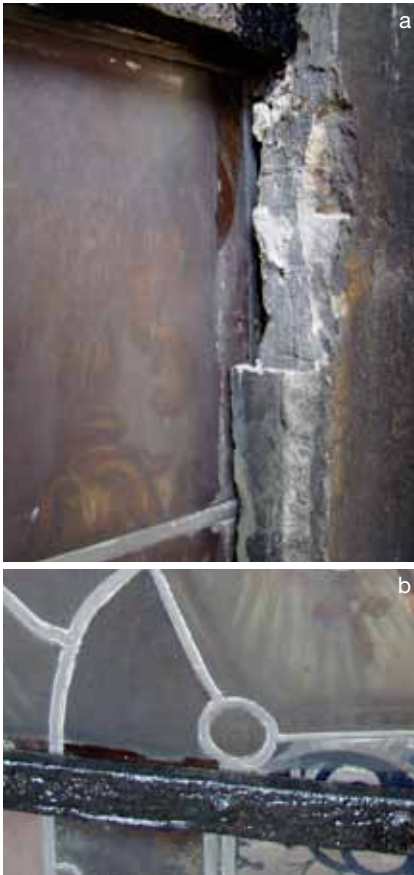
Sur les panneaux, on constate une très légère patine qui s'arrête à un centimètre environ du bord, laissant apparaître un verre totalement transparent (fig. 20 a). Cette bordure épargnée était manifestement cachée par le calfeutrement jusqu'à la dernière repose ; la partie « patinée » est la conséquence de cinq siècles d'exposition. Les barlotières et le mastic ont joué un rôle analogue au calfeutrement, en protégeant également le verre localement, comme on le constate là où le verre est visible (fig. 20 b).

Fig. 20.- Protection du verre : a) par le calfeutrement : vitrail de Marguerite de Hornes (SIII), panneau 3a ; b) par les barlotières : vitrail de Marguerite de Hornes (SIII), panneaux 3b.
© Isabelle Lecocq.

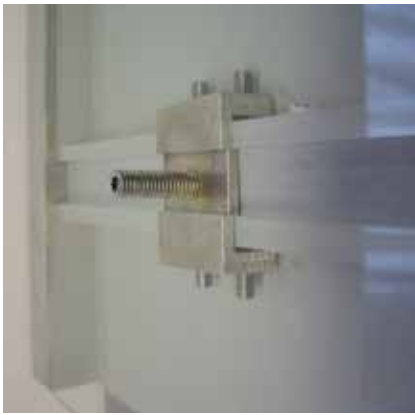
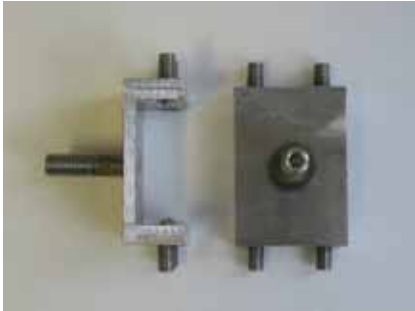
Fig. 29.- Prototype du système de fixation.
© Architectes associés s.a., société civile d'architectes.

Le comité d'accompagnement a souligné le caractère astucieux du système et noté ses qualités esthétiques. Pour valider définitivement le projet, le 1^{er} juin 2004, un prototype fut proposé (fig. 29) et mis en place sur site pour confirmer les options théoriques exposées précédemment. Pour obtenir toutes les garanties quant à la résistance mécanique, le Comité wallon pour le Vitrail a demandé de soumettre le dispositif de fixation à des essais d'arrachement.

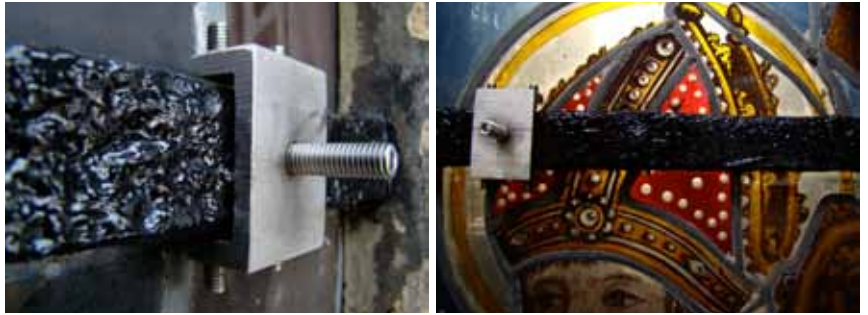
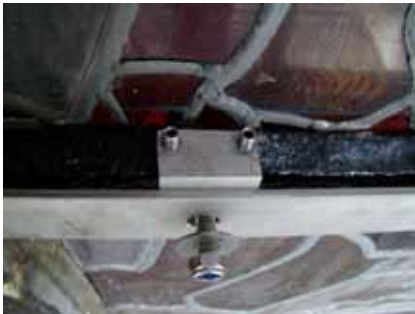
Fig. 36.- Pose d'un cavalier sur une barlotière avant la mise en place des verres de protection.
© Isabelle Lecocq.

Fig. 37.- Mise en place d'un feuillard.
© Isabelle Lecocq.

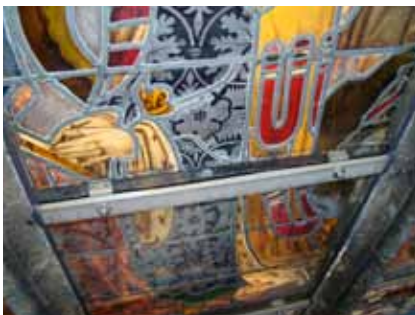
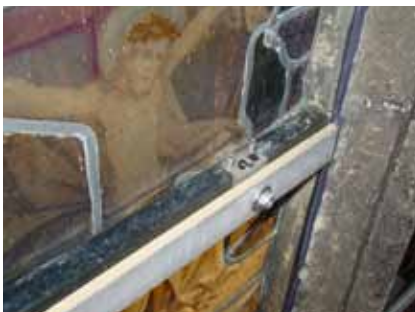
Fig. 38.- Vitrage de protection en place : l'étanchéité avec le feuillard et les meneaux en tuffeau est assurée par le mastic butyle.
© Isabelle Lecocq.

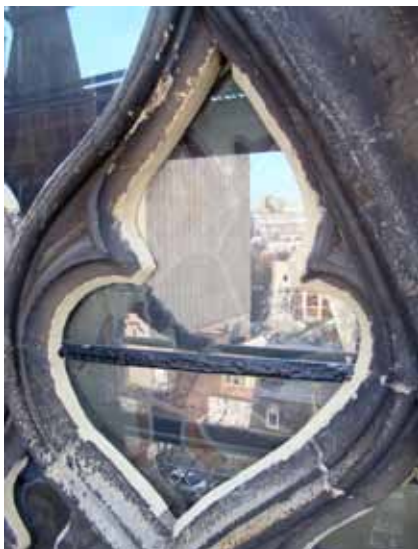
Fig. 39.- Réalisation du calfeutrement au mortier de chaux dans les jours de réseau. Les ouvertures haute et basse destinées à la ventilation sont visibles.
© Isabelle Lecocq.

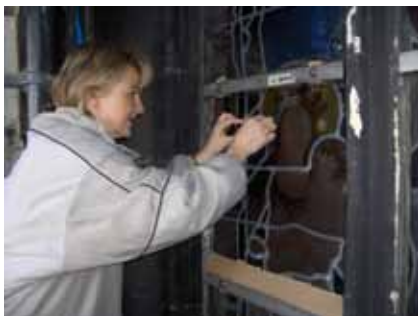
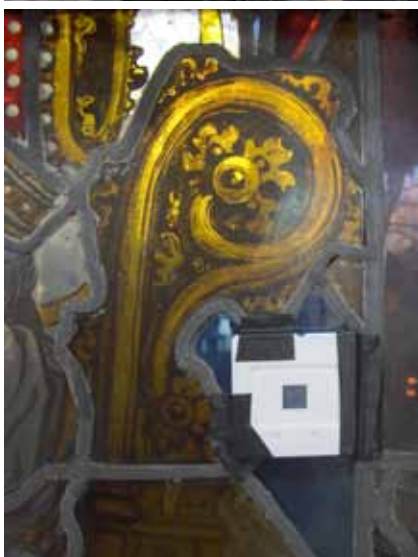
Fig. 40.- Placement de senseurs par le Fraunhofer-Institut für Silicatforschung de Würzburg (Allemagne).
© Isabelle Lecocq.
