Impact des déformations du sol sur la vulnérabilité des réseaux de distribution d'eau et d'électricité à Bukavu (RD Congo)

Ground deformation impact on the vulnerability of water and electricity distribution networks in Bukavu (DR Congo)

Christian Buzera KALIKONE¹, Françoise TEGANYI², Olivier DEWITTE³, Caroline MICHELLIER³

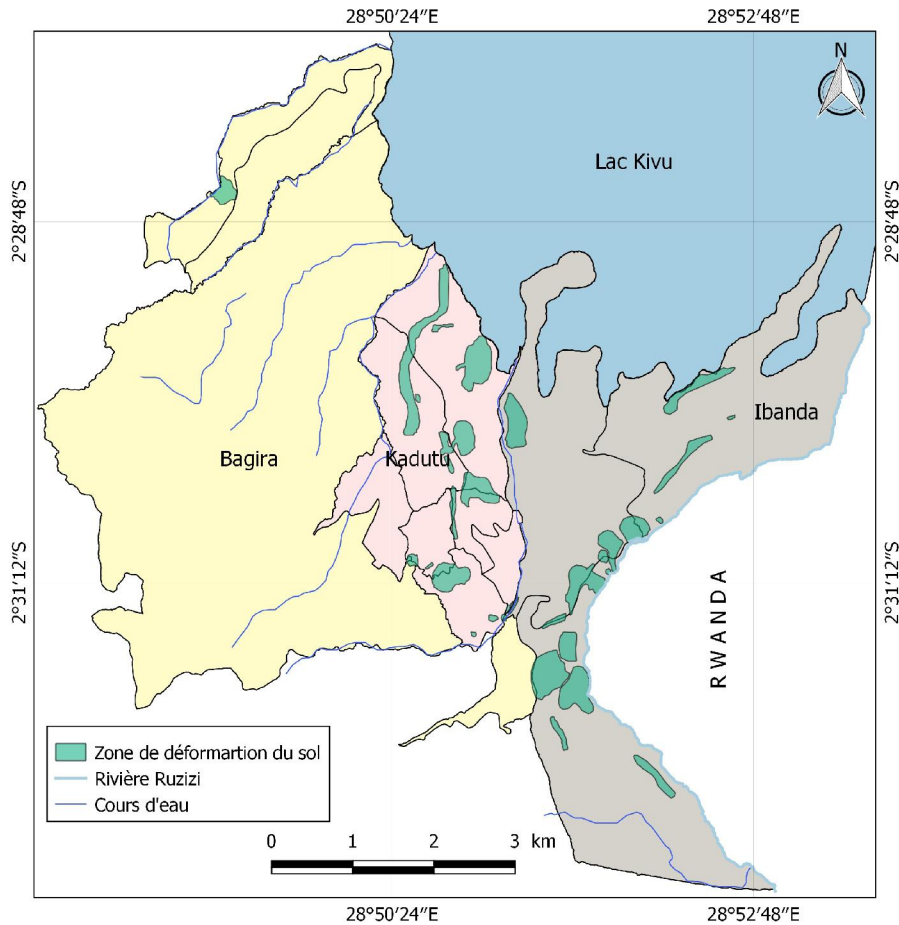
Figure 2: Zones de déformation du sol dans la ville de Bukavu.

La carte de la figure 2 montre la vingtaine de zones de déformation du sol que nous avons inventoriées. Ces zones, inégalement réparties dans les trois communes de la ville, ont été délimitées sur base d'indices visibles sur le terrain tels que l'inclinaison des poteaux, des arbres et des murs de soutènement, et la présence de fissures dans les infrastructures. Des enquêtes auprès des personnes affectées ont aussi été réalisées afin de valider nos observations et de s'assurer de la pertinence de nos données. Il est clair que certaines de ces zones soumises à des déformations du sol ont un impact direct sur les réseaux de distribution (Figure 3).

La quasi-totalité des poteaux sont en bon état à l'exception de quelques poteaux MT qui sont inclinés ou endommagés (Table 4). A noter que cela ne concerne que les poteaux en acier, vu qu'aucun poteau en bois n'est présent dans les zones de déformations que nous avons analysées. Quant aux cabines, une seule sur les 37 étudiées présente des dégâts (Figure 2b).

- Le *feeder* Nguba (commune d'Ibanda) comprend 144 poteaux MT et 8 cabines (Figure 9). Quelques poteaux MT sont en acier, les autres sont en bois profilés, notamment vers la centrale Ruzizi II. Le *feeder* est affecté par des zones de déformation du sol, mais la majeure partie du réseau est intacte. Une cabine, la cabine Nyawera, présente des fissures (Figure 2B) dues à la déformation du sol.

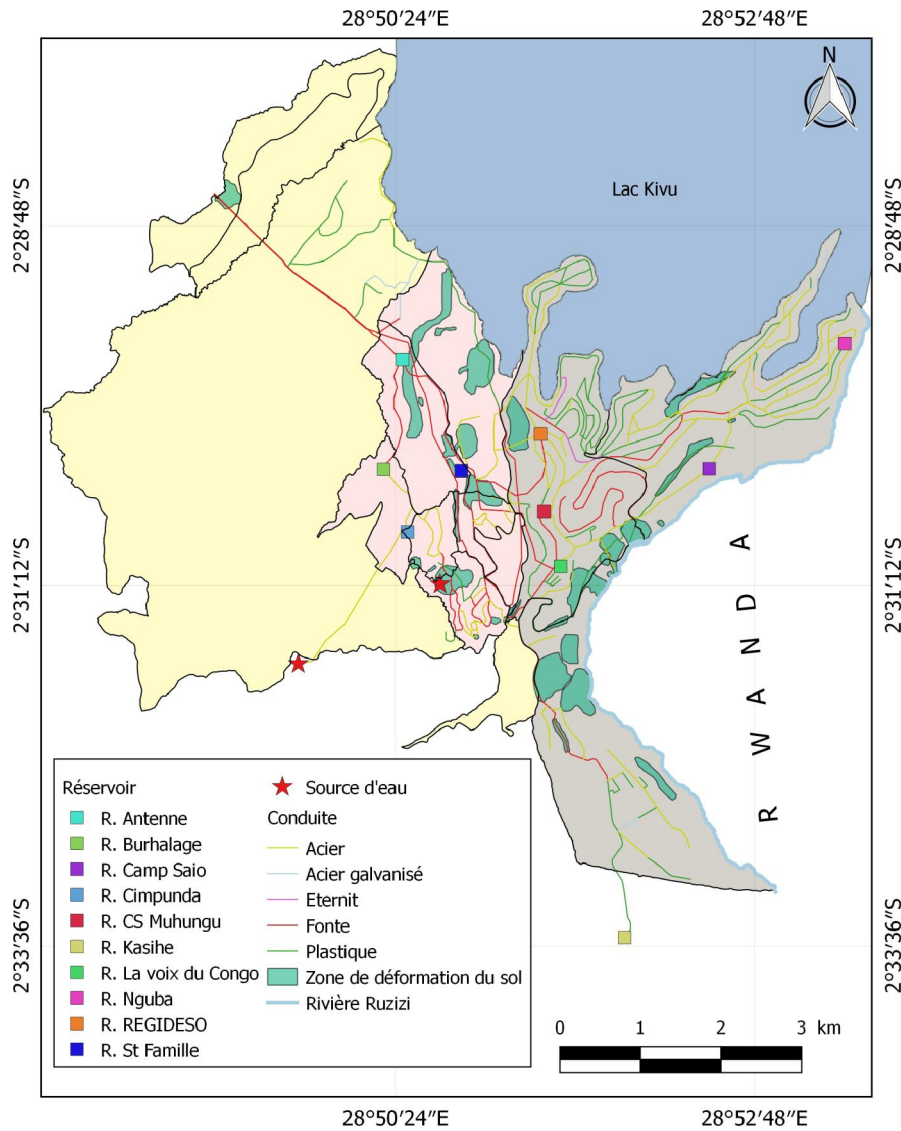
Figure 5: Réseau d'adduction d'eau de la REGIDESO.

La carte présentée à la figure 5 reprend les conduites de différentes natures, ainsi que les réservoirs et quelques sources. La partie du réseau d'adduction d'eau qui alimente la commune de Kadutu est la plus exposée aux zones de déformation, suivie de la commune d'Ibanda et de Bagira (Figure 6). Nkafu est le quartier de la commune de Kadutu qui rassemble le plus grand nombre des conduites. C'est également le quartier où se trouve le plus de conduites exposées, c'est-à-dire localisées dans des zones de déformation (Figure 6b). Pour la commune d'Ibanda, Nyalukemba est le quartier qui compte la plus grande longueur de conduites, suivi par les quartiers Ndendere et Panzi. En termes de conduites exposées, Ndendere est le quartier qui en compte le plus (Figure 6c). Nyakavogo est le quartier de la commune de Bagira ayant le plus de conduites exposées (Figure 6d).

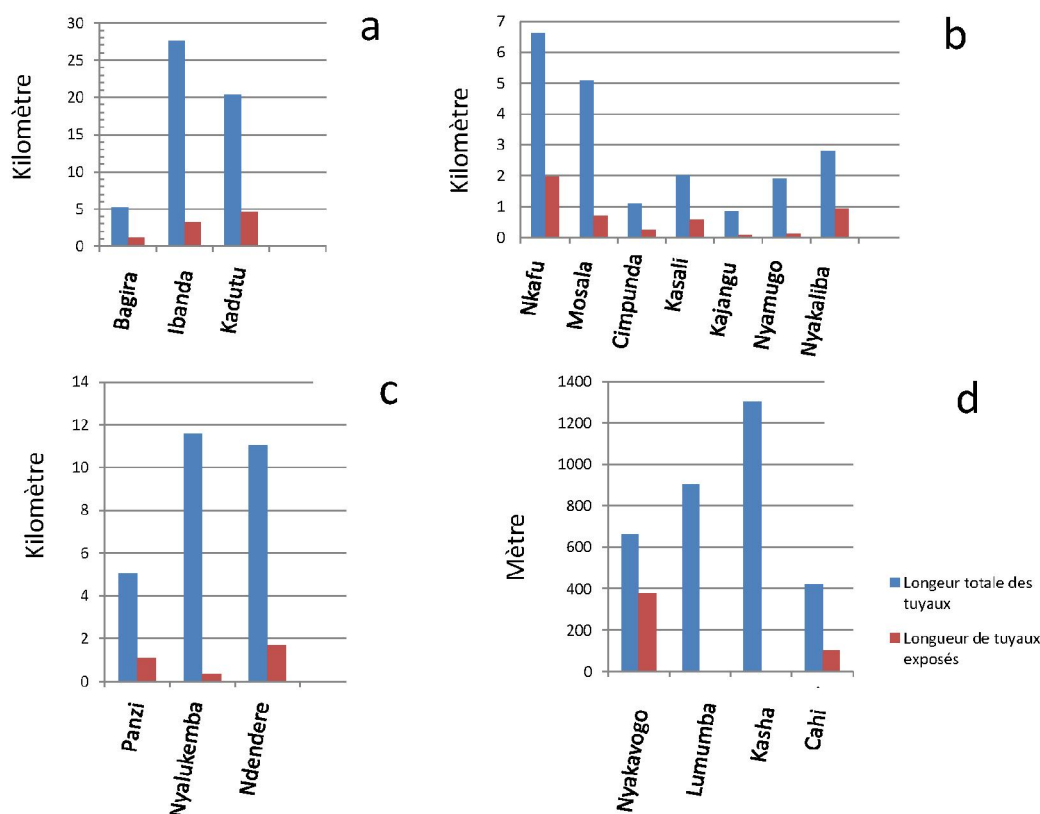
Figure 6: Longueurs conduites totales et exposées aux zones de déformation du sol (longueurs en kilomètre).
a: Ville de Bukavu, b: Commune de Kadutu, c: Commune d'Ibanda, d: Commune de Bagira.

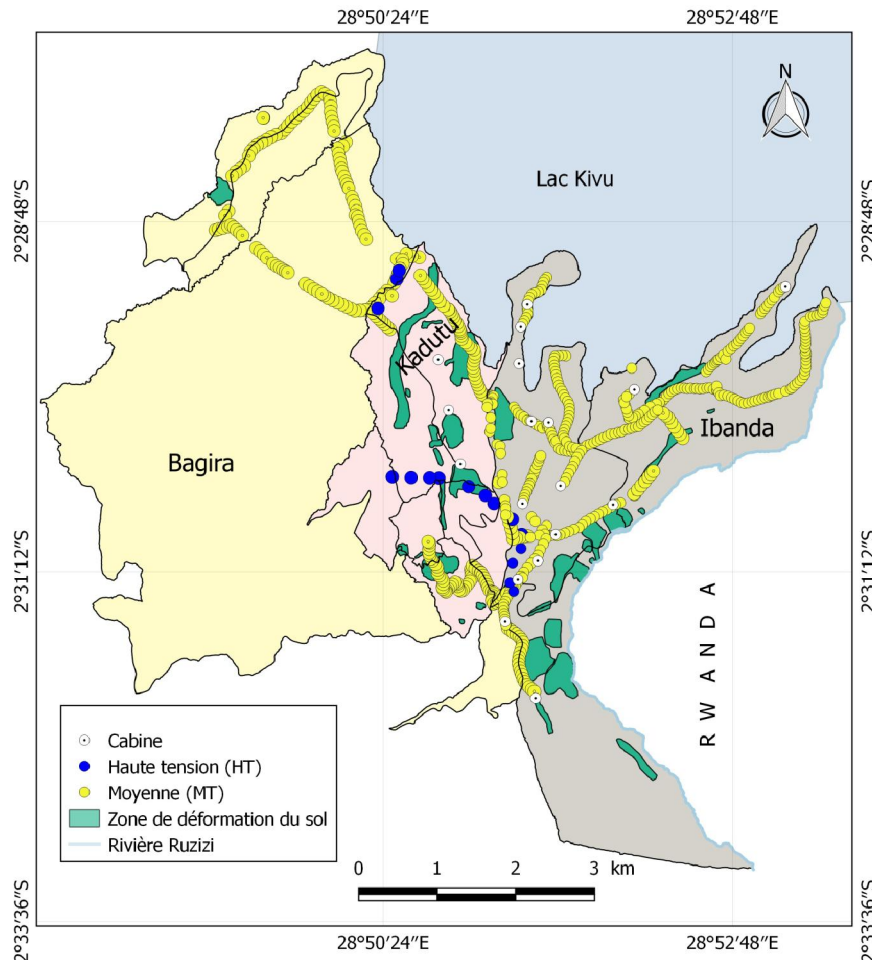
Figure 8: Réseau de distribution SNEL.

Les trois communes de la ville de Bukavu ont été parcourues pour localiser des enjeux de la SNEL. Les données que nous avons récoltées ne correspondent qu'à une partie du réseau. Au total 657 éléments ont été répertoriés, parmi lesquels 603 poteaux MT, 17 pylônes HT, et 37 cabines. Les poteaux MT constituent plus de 90% des éléments localisés (Figure 8, Table 3). Les éléments répertoriés sont répartis en sept *feeders* (Figure 9).
